**SALVGARDAREA BISERICII
MONUMENT DE LEMN DIN
CRIVINA DE SUS.
ROLUL ARHITECTULUI ÎNTR-UN
PROCES MULTIDISCIPLINAR**

Teză destinată obținerii
titlului științific de doctor arhitect
la
Universitatea Politehnica Timișoara
în domeniul ARHITECTURĂ
de către

arh. Vladimir Obradovici

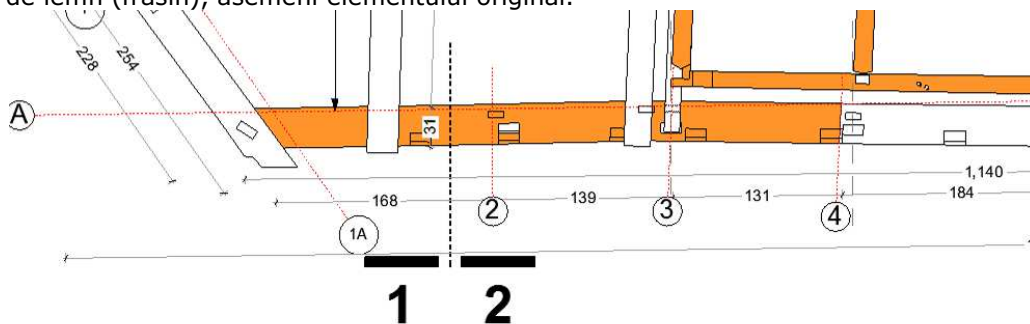
Fig. 54 – Marcarea degradărilor biologice ale tălpii superioare. Original

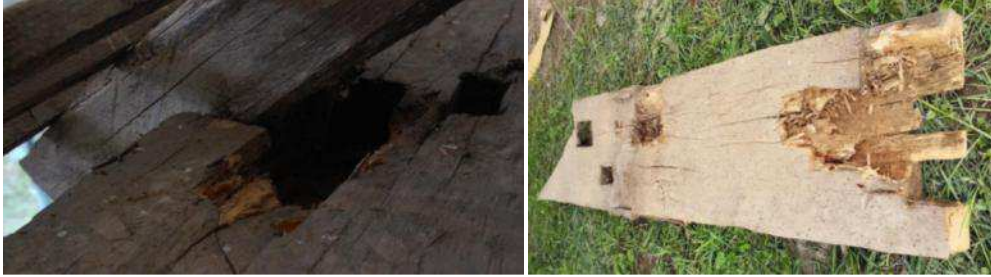
Fig. 55 –Detaliu zona degradată a cosoroabei/ element secționat în timpul șantierului cu secțiunea activă nesemnificativă. Foto Echipa Biserici Înlemnite

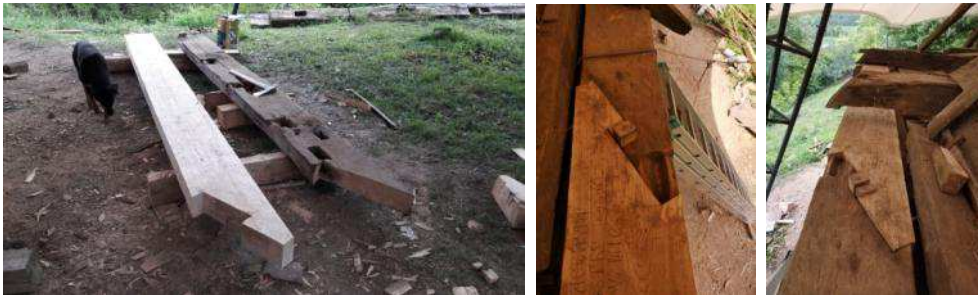
Fig. 56 – Elementul nou pentru continuare alături de porțiunea înlăturată / Îmbinarea de continuare de tip „gură de lup”. Foto Echipa Biserici Înlemnite

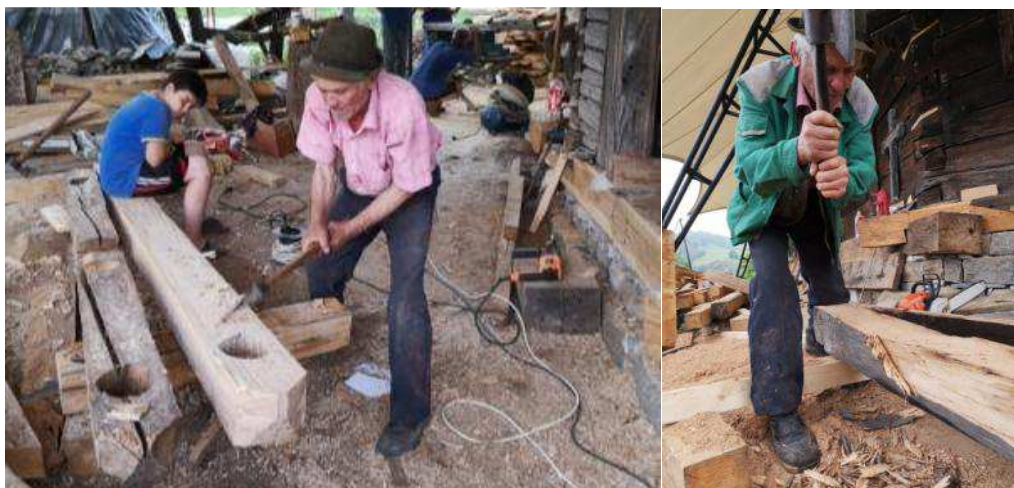
Fig. 61 –Meșterul Nicolae Toader refăcând din bardă și secure, după modelul original, una din grinzile superioare ale turnului degradate / Meșterul Nicolae Toader prelucrând în bardă un element pentru continuizare. Foto echipa Biserici Înlemnite 2019

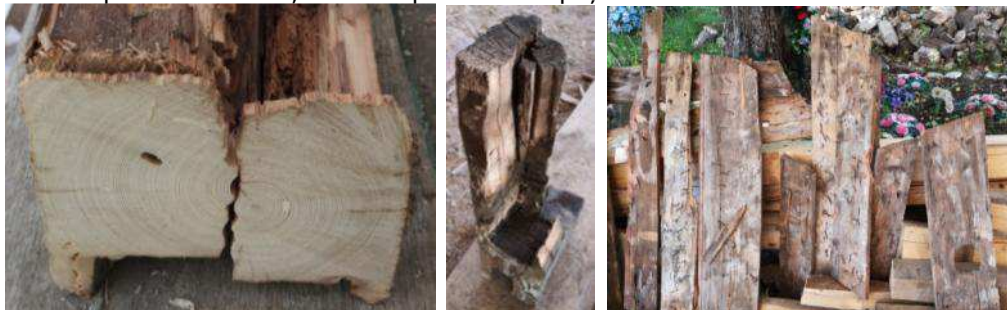
Fig. 64 – Parte din elementele înlocuite, care vor fi păstrate în biserică: Element de calitate remarcabilă, secționat din piciorul degradat turnului / Capătul rupt al grinzii (corzii) transversale a iconostasului care a pricinuit mari probleme structurale / Scânduri din fosta pictură a bisericii, folosite în perioada interbelică pe post de astereală a coifului turnului. Foto echipa Biserici Înlemnite 2019

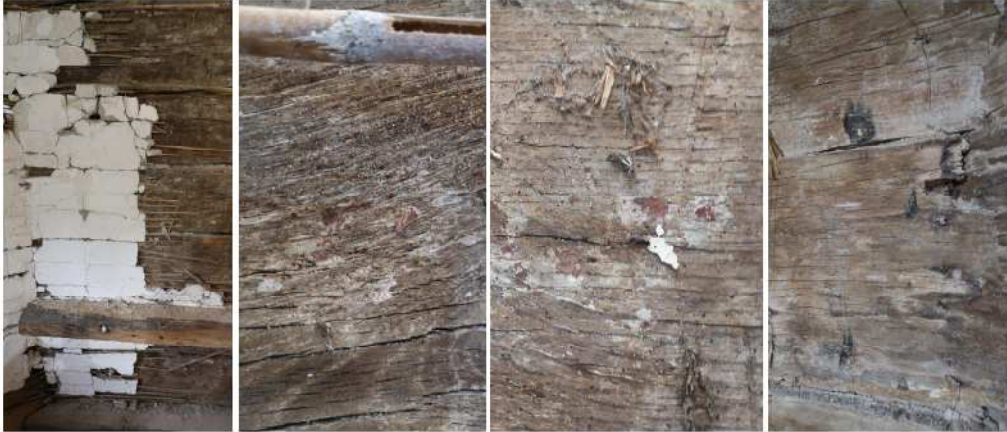
Fig. 70 – Straturile de tencuială și urmele de arsură și pigmentii de pe pereții interiori ai altarului. Foto echipa Biserici Înlemnrite 2019

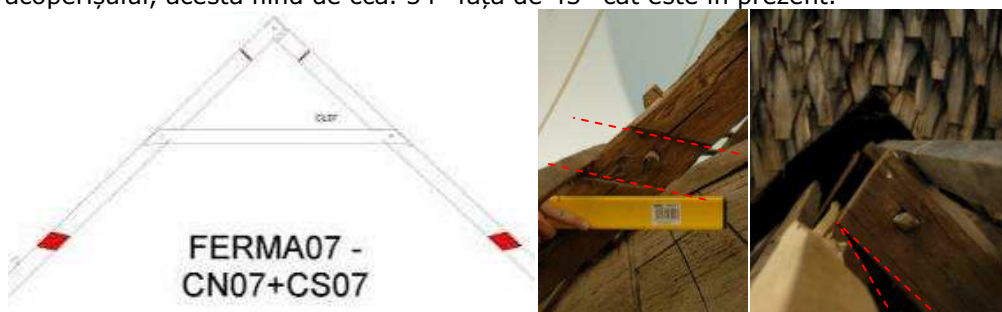
Fig. 71 - urmele chertate pe căpriori a vechilor clești de pe ferma 07 / urmă înclinată de chertare / îmbinarea desfăcută a căpriorilor la nivelul coamei, Original, Foto echipa Biserici Înlemnite 2019

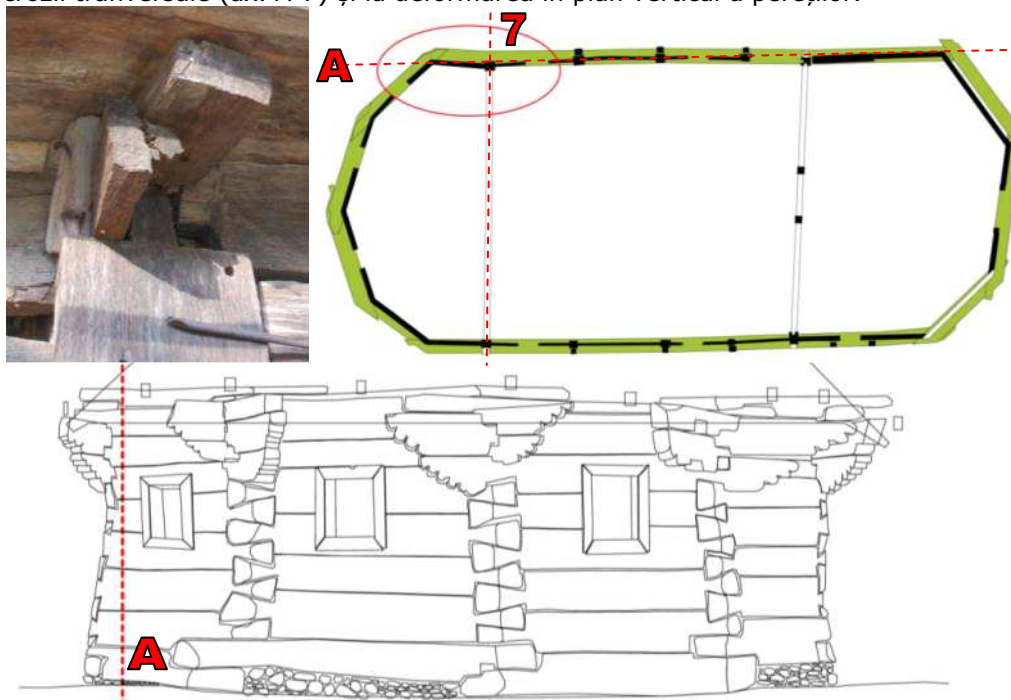
Fig. 75 – Imaginea legăturii rupte a corzii transversale (ax. A-7) (a) poziția în planul cosoroabelor (verde) a acestei degradări sunt vizibili căteii dublați (negru) în planul parterului (b), deformarea în plan vertical a peretelui exterior sudic (ax. A)

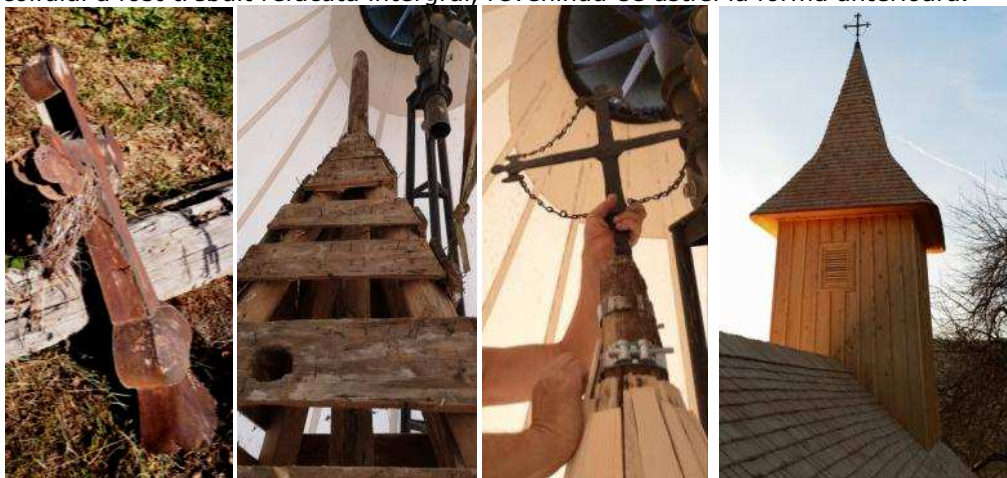
Fig. 78 – Crucea de tablă de sec. XX degradată / detaliu al suportului crucii de tablă / poziția în care a fost montată crucea veche / coiful finalizat, Foto echipa Biserici Înlemnite 2019

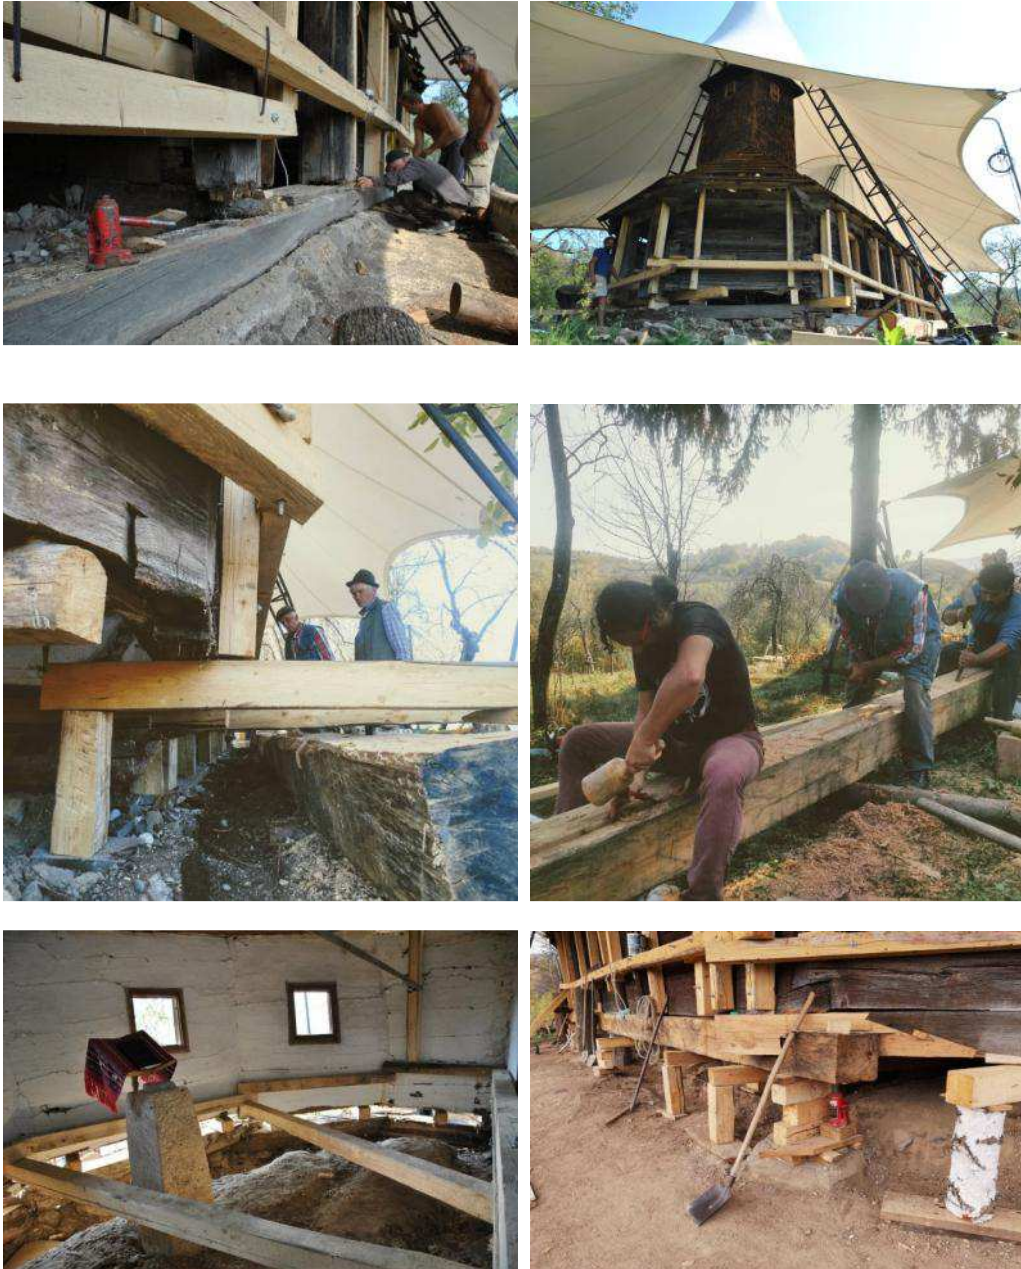
Fig. 79 –Biserica desprinsă de veche talpă / Biserica suspendată / Noua talpă este apropiată de biserică / Meșterii cioplesc golurile grinzii talpă transversală, în care vor intra limbile blănilor iconostasului / Vedere din altar cu biserica suspendată / Biserica suspendată cu noile tălpi montate pe poziție . Foto echipa Biserici Înlemnite 2019

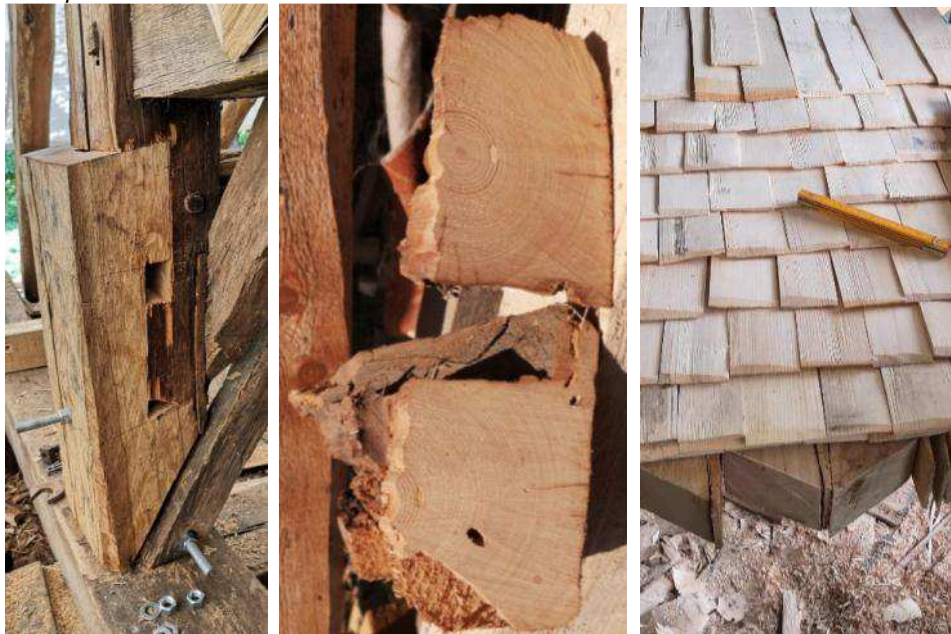
Fig. 80 –Continuizarea capătului inferior al stâlpului de nord-vest al turnului cu un element de stejar/ Porțiunea eliminată a stâlpului vechi, cu o densitate nemaivăzută a inelelor de creștere/ Dranița de dimensiuni scurte folosită la învelitoare bisericii . Foto echipa Biserici Înlemnite 2019

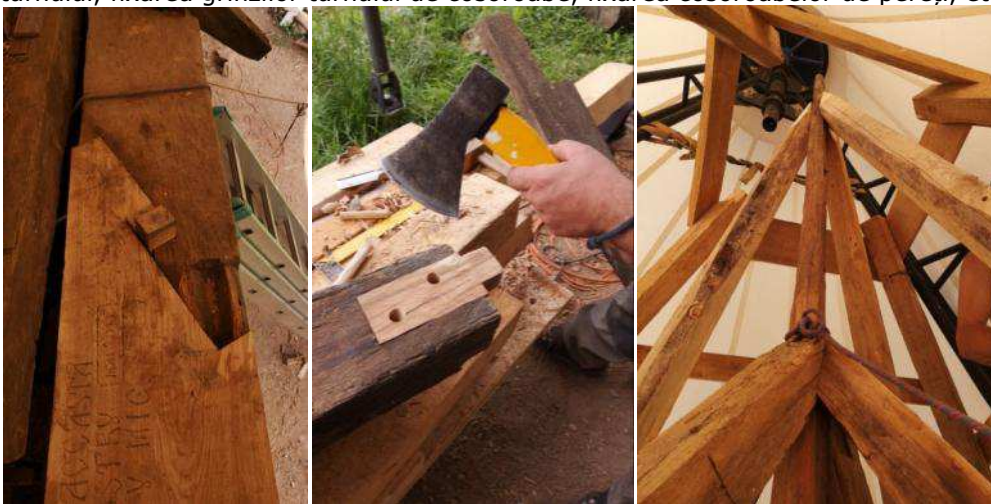
Fig. 83 –Continuizarea capătului sud vestic al cosoroabei sudice / Realizarea unui nou cep în locul celui degradat, la un cățel / Șarpanta refăcută a turnului. Foto echipa Biserici Înlemnite 2019

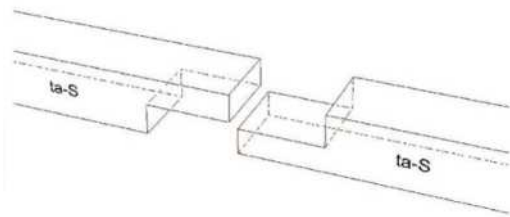
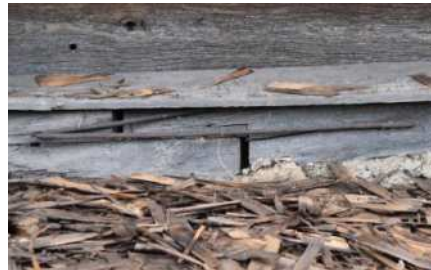
Continuizarea defectuasă a tăpii sudice (axul A)

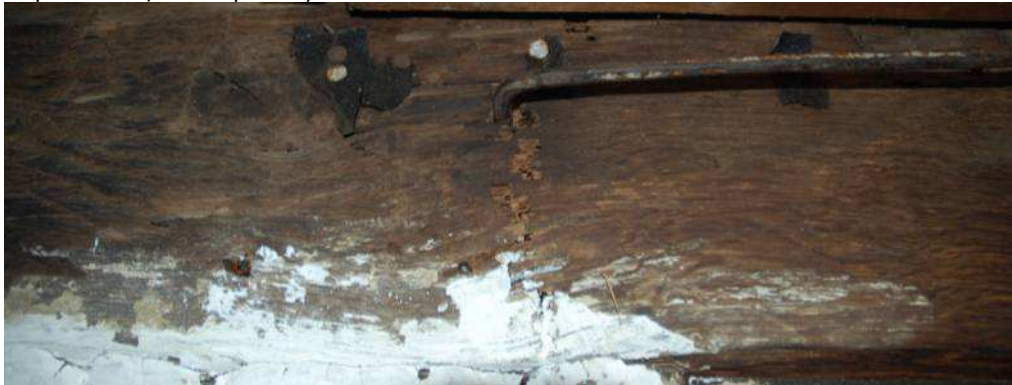
fisură în grinda de stejar transversală superioară de pe axul 7

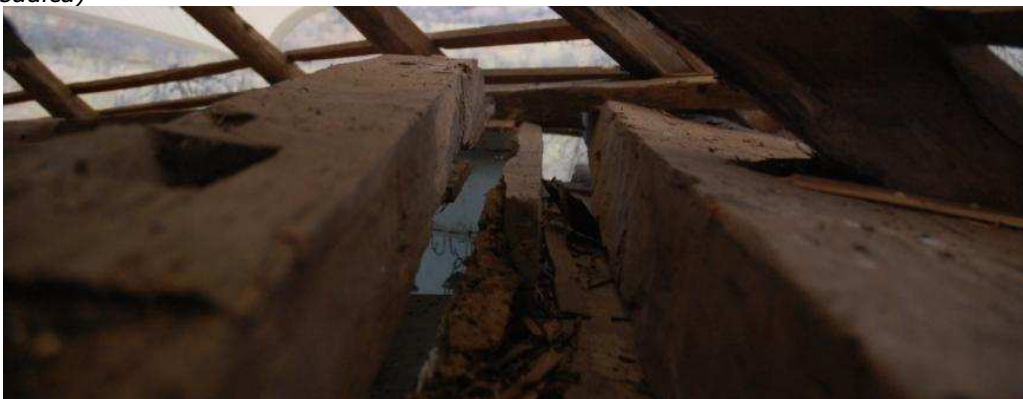
deplasarea peretelui de pe axul A între axele 7-8 spre exterior.

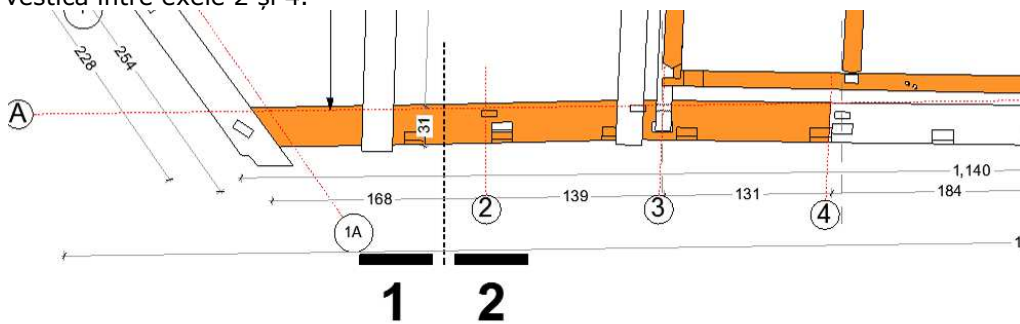
porțiunea cosoroabei care urmează să fie înlocuită

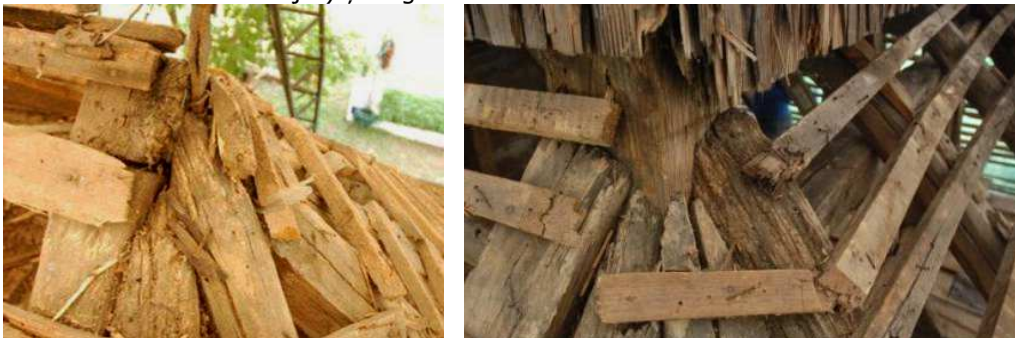
Având toate aceste confirmări ale unei modificări majore realizate la înc. sec. XX care mai mult **rău a făcut bisericii**: împingeri laterale mai mari ale șarpantei, descărcarea excentrică pe tălpile superioare a șarpantei, denaturarea proporțiilor ansamblului datorate scăderii unghiului șarpantei, deteriorarea mai rapidă a șindrii datorită stagnării zăpezii la acest unghi pe șarpantă, am avut dilema dacă o revenire la vechiul unghi și detaliu de steașină nu ar fi o decizie justificată și utilă în timp. Până la urmă datorită calculelor colaboratorilor pe
