TEZĂ DE DOCTORAT

**CONTRIBUȚII PRIVIND SIGURANȚA ÎN
EXPLOATARE A CONSTRUCȚIILOR AVARIATE
DE SEISM DIN VATRA MUNICIPIULUI CRAIOVA**

AUTOR
Ing. GEORGESCU N. IVONA PAULINA HRIZANTI

1999

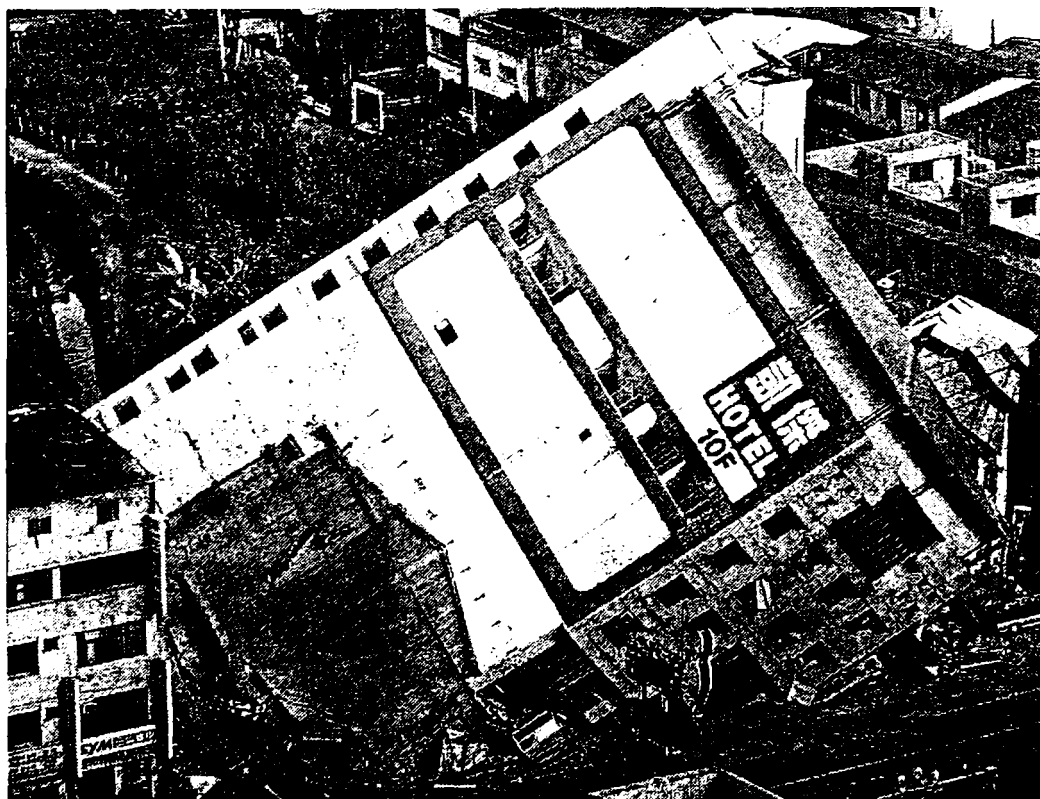
Figura 1.1. Hotel în Taiwan - cutremur 1995

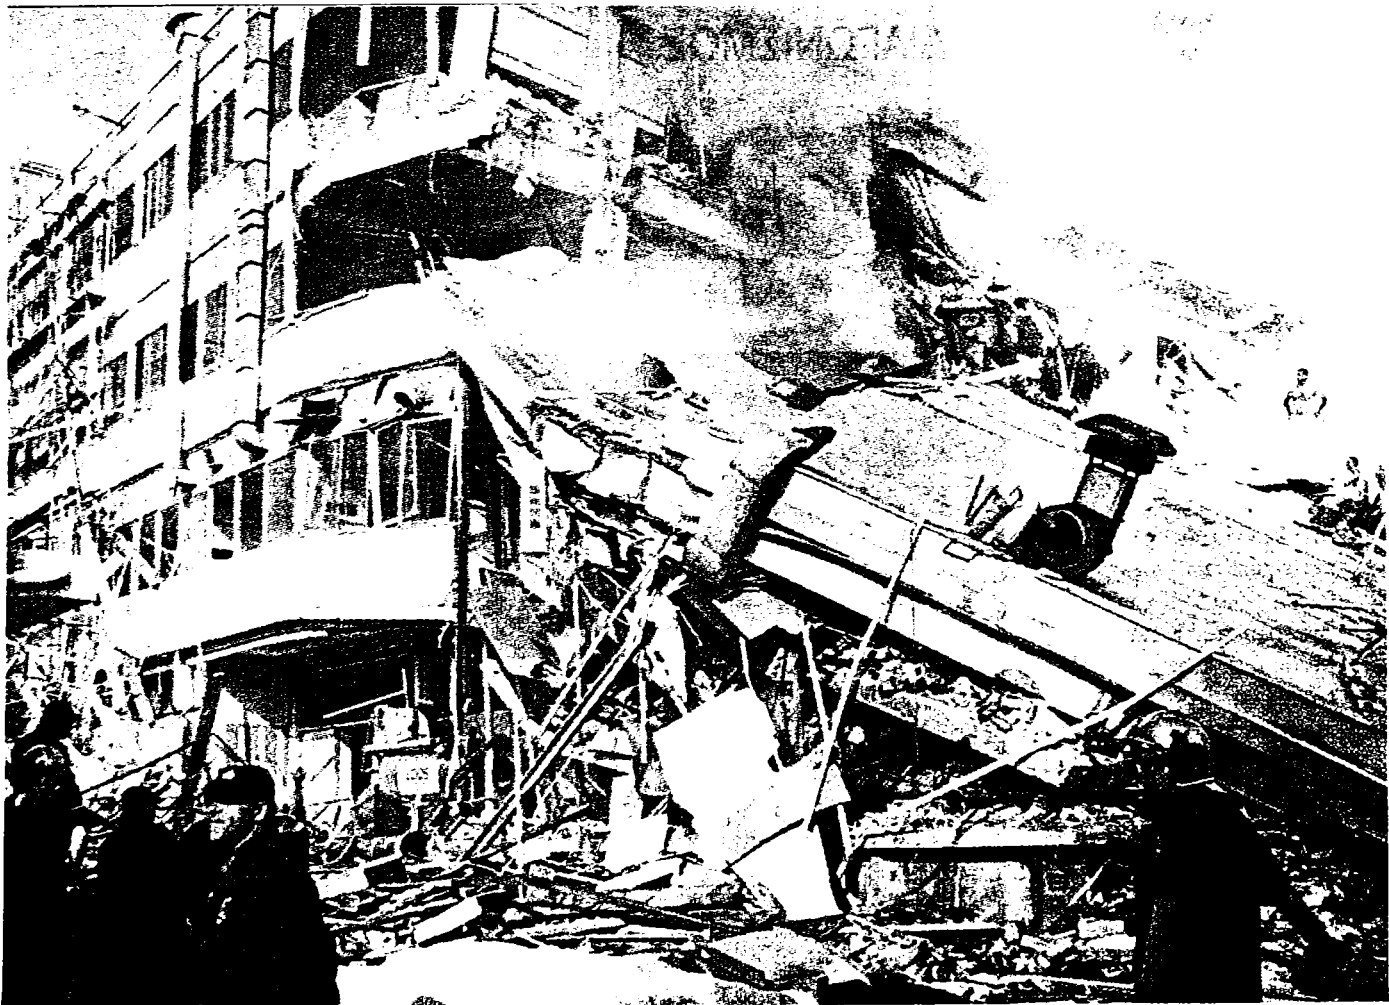
Figura 1.2. Grecia-septembrie 1999

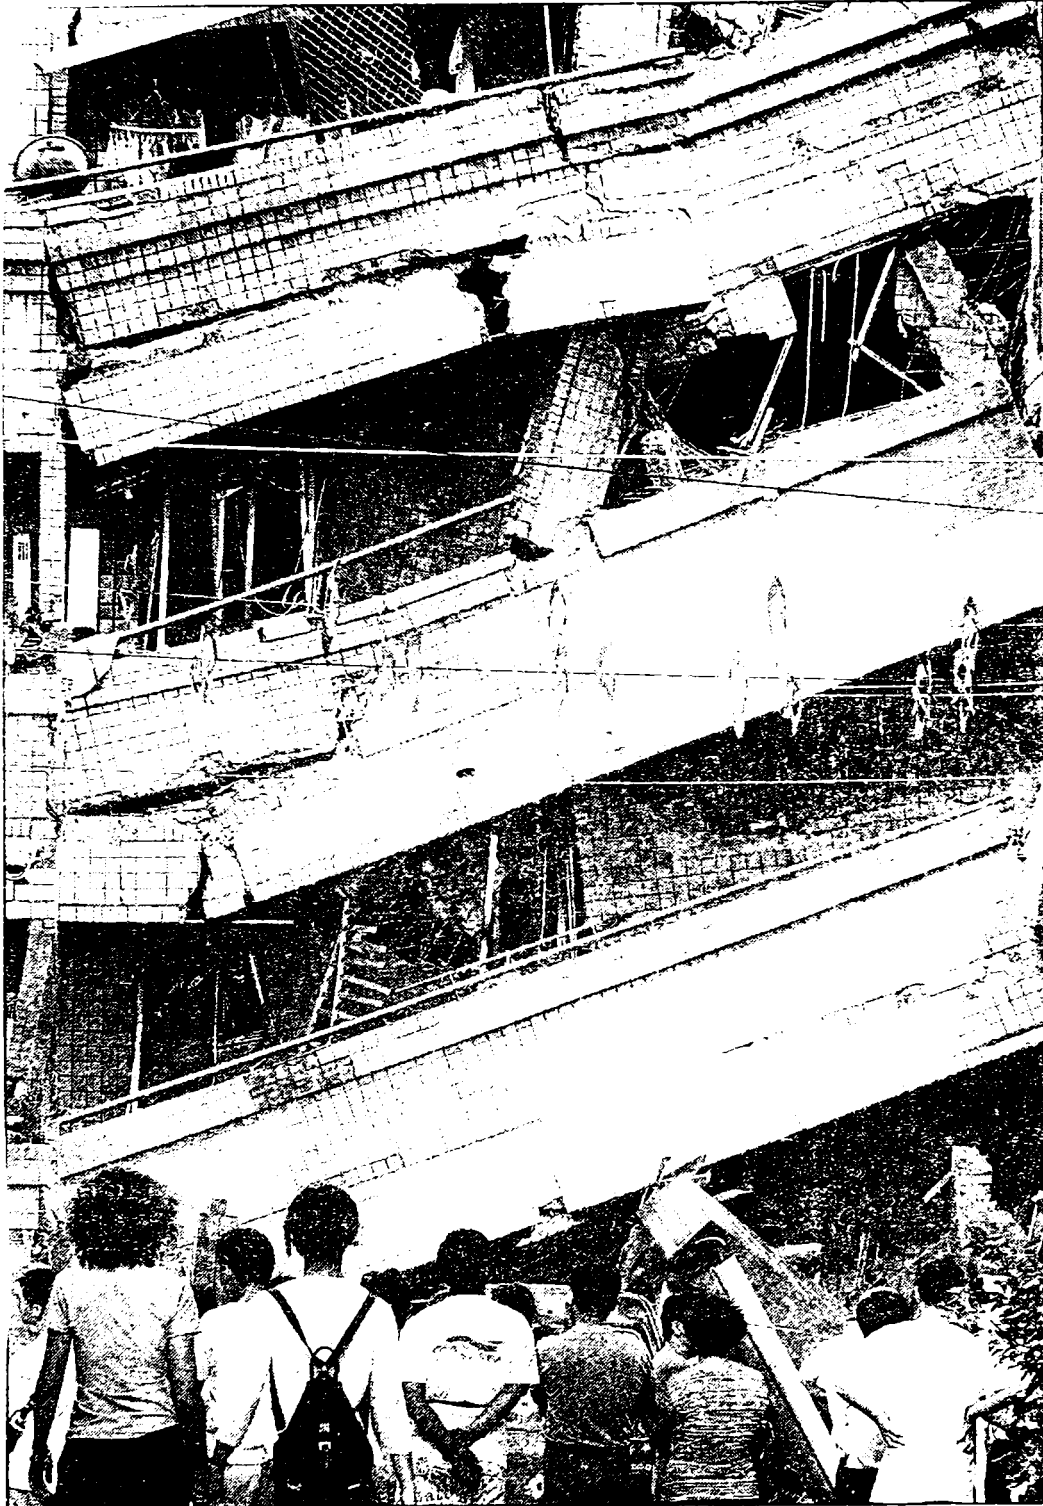
Figura 1.3. Japonia- Kobe -1994

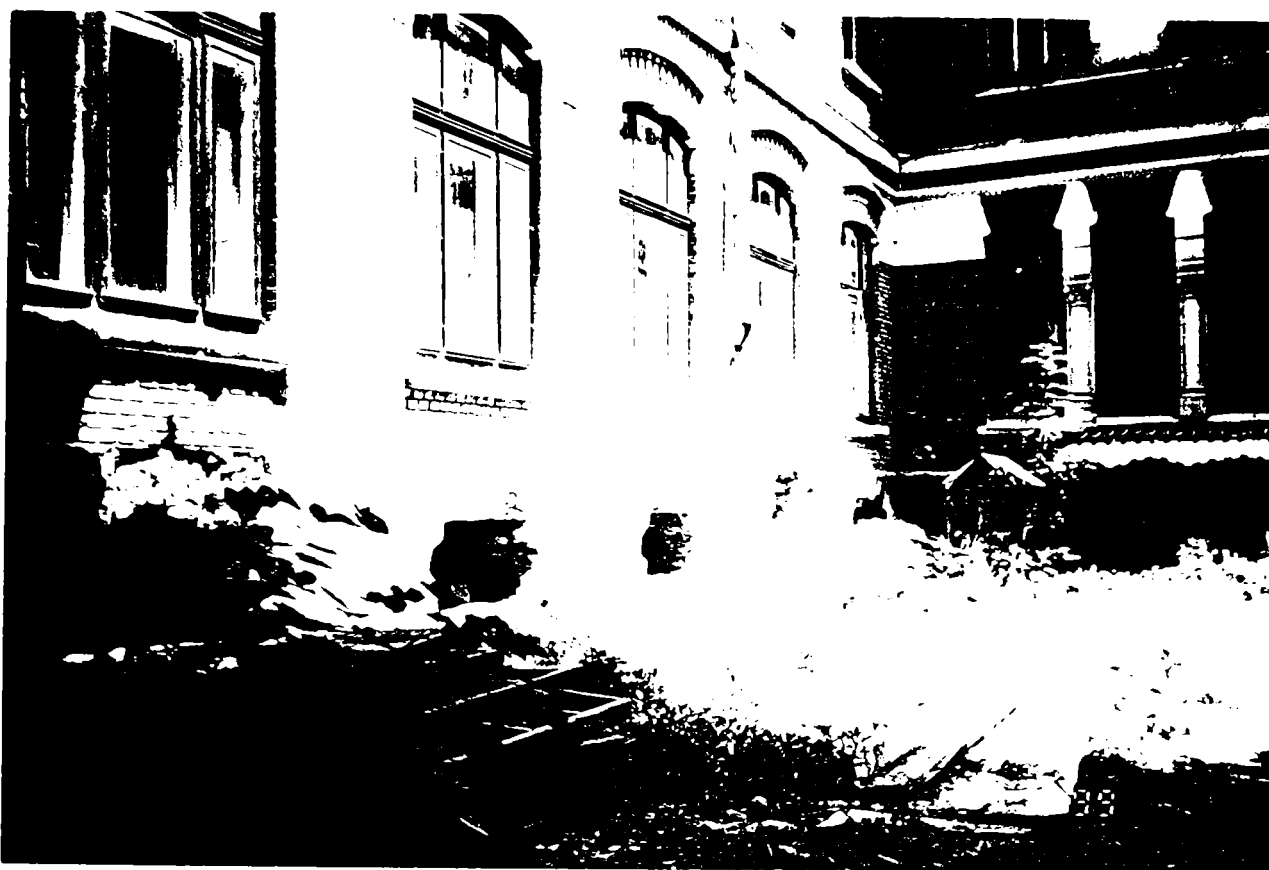
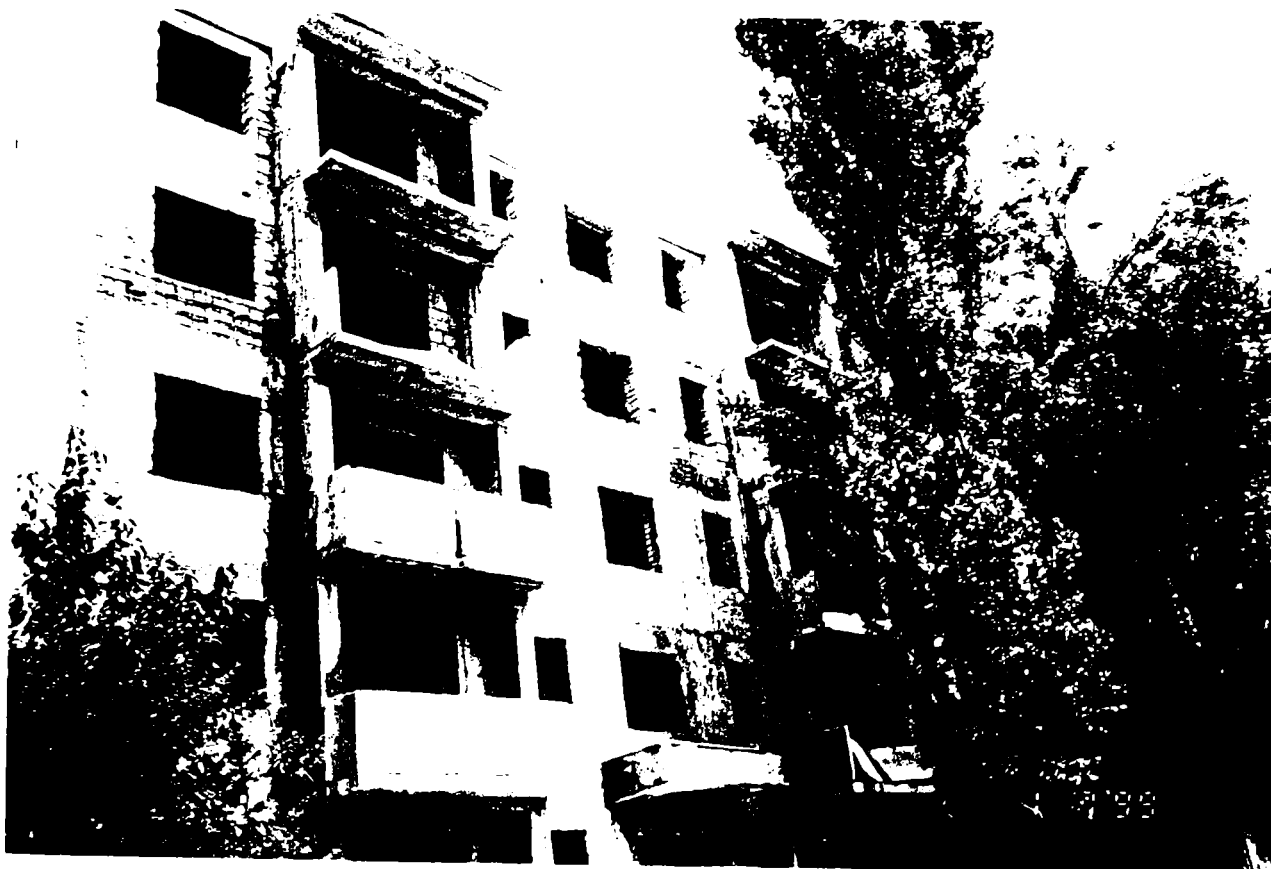
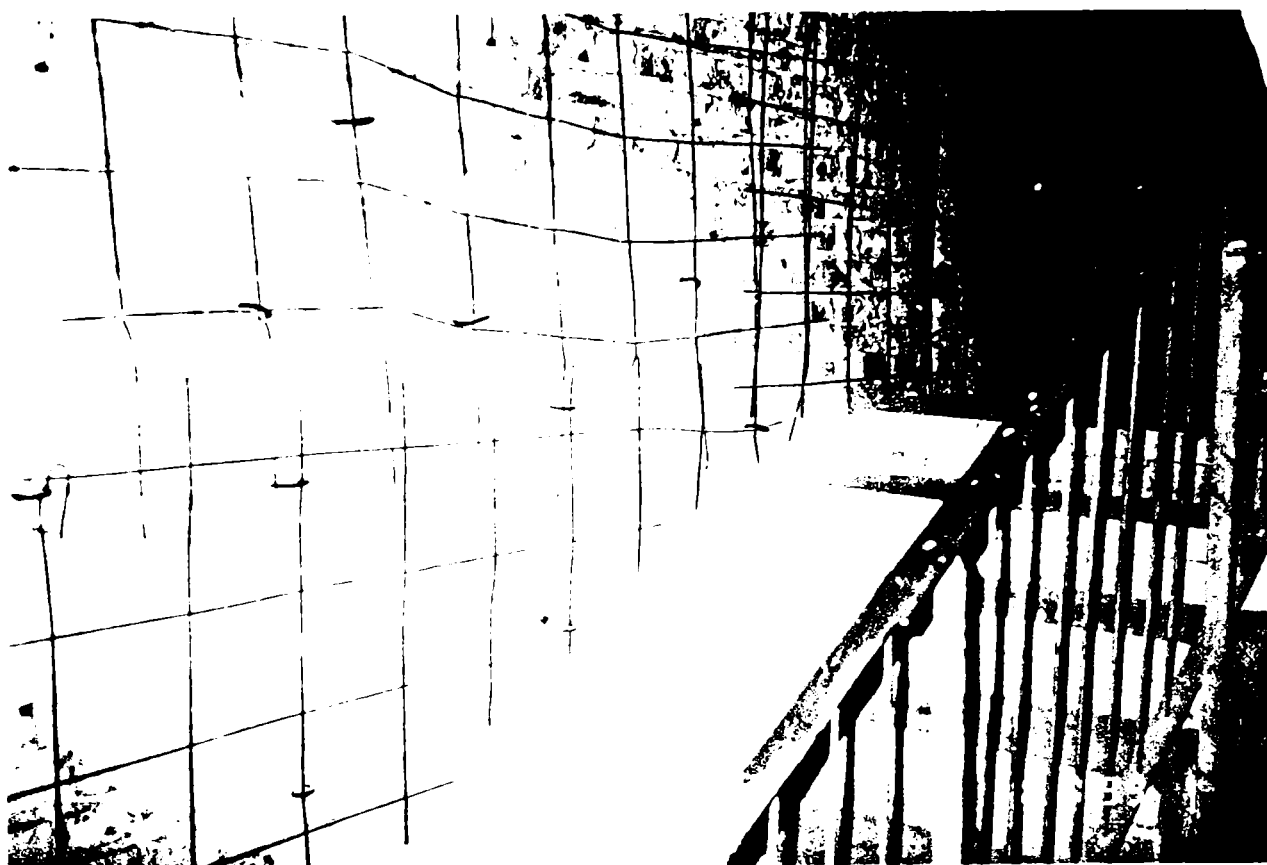
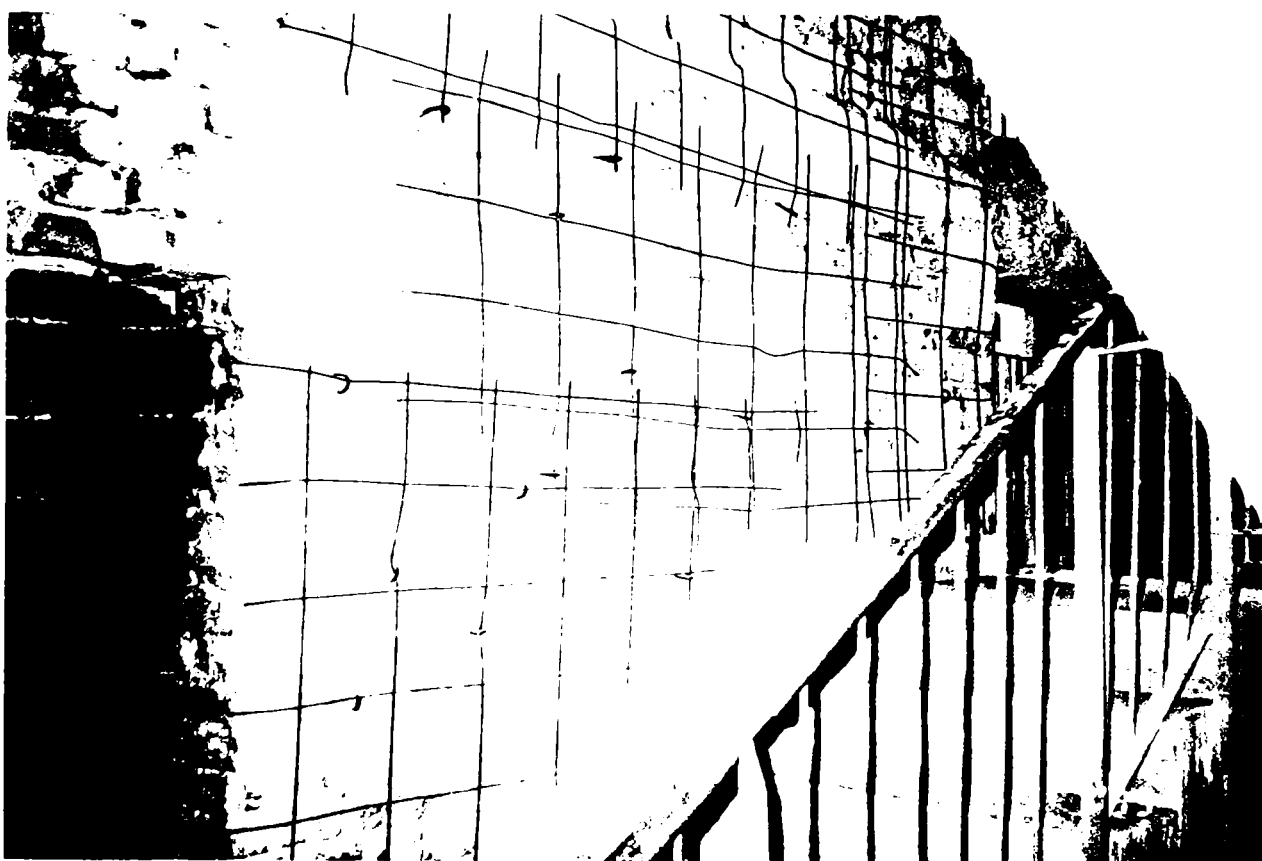
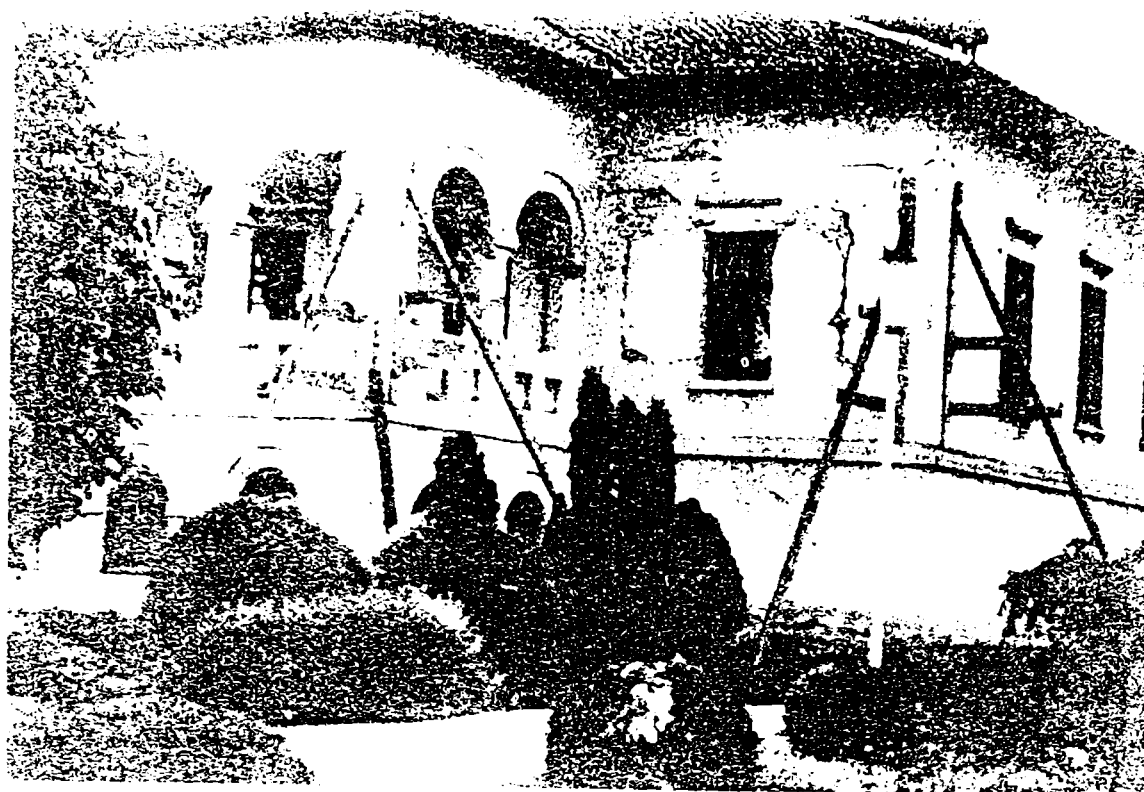
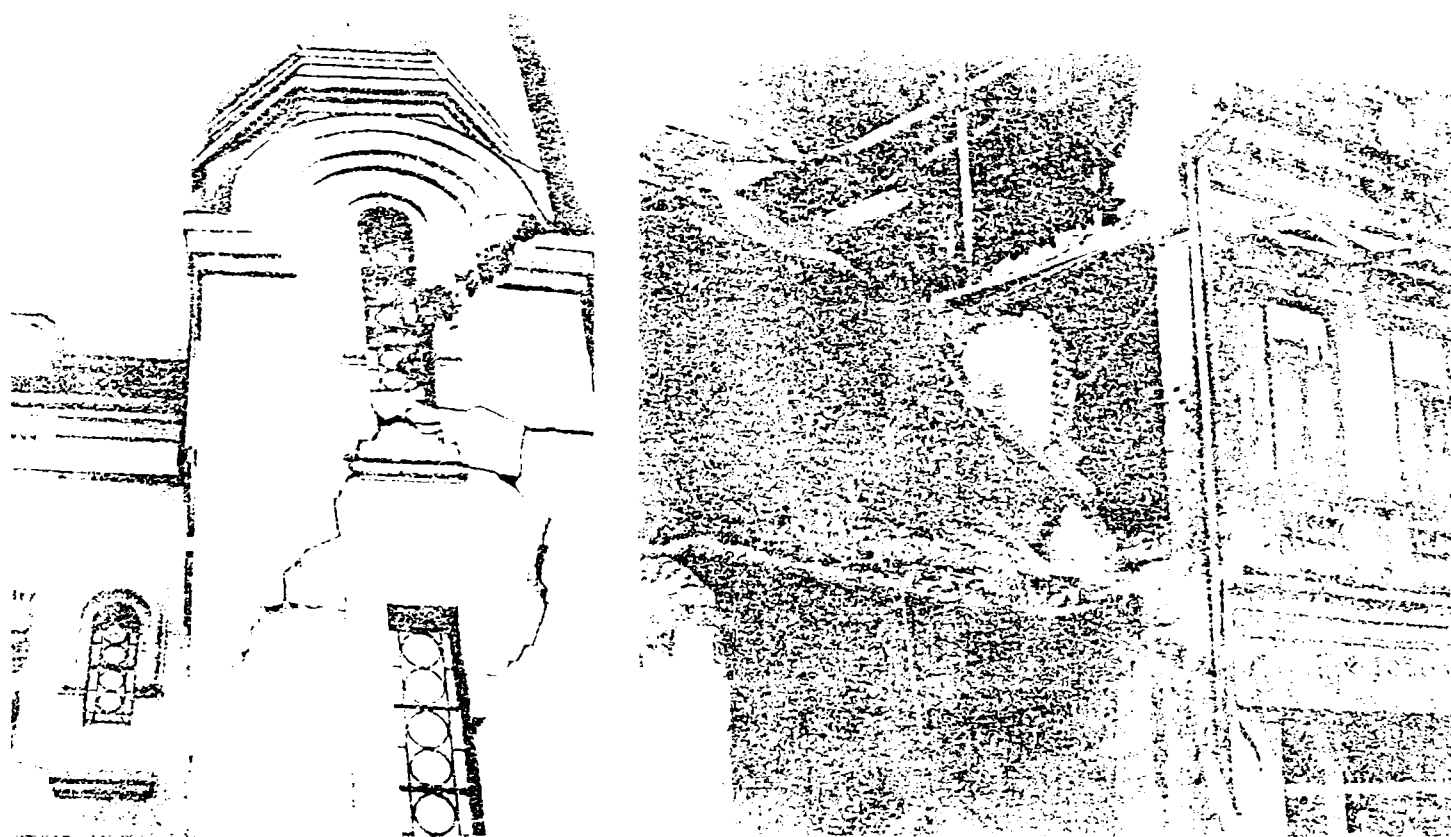
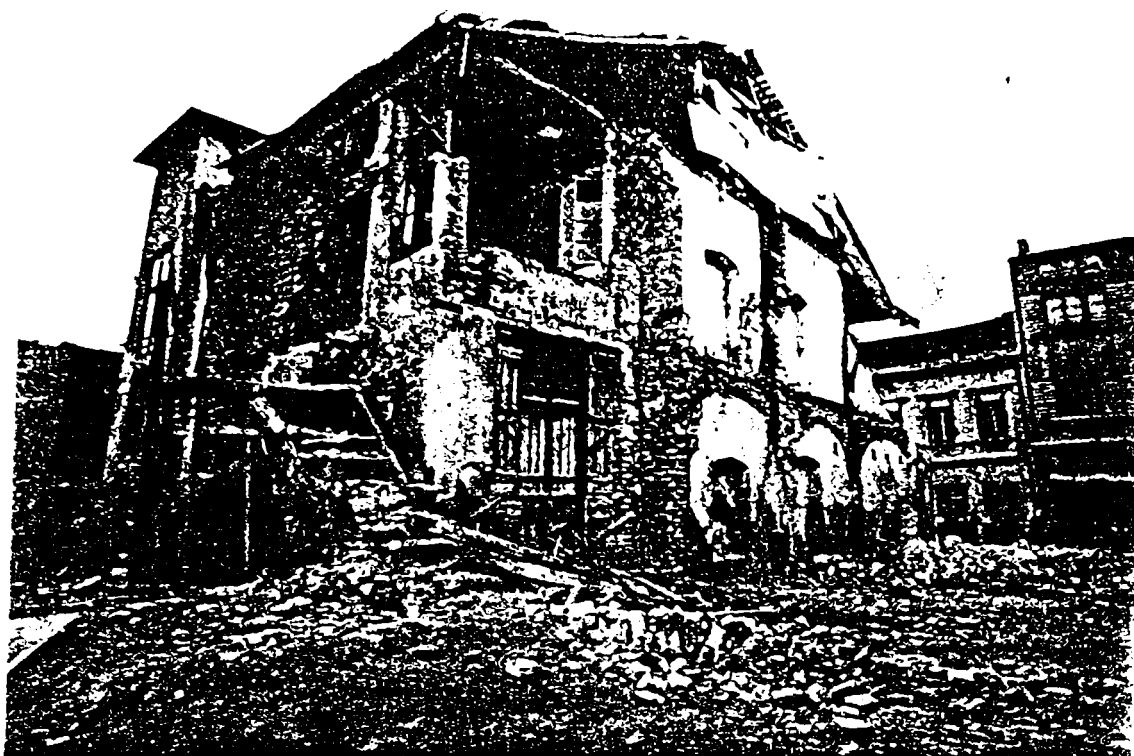
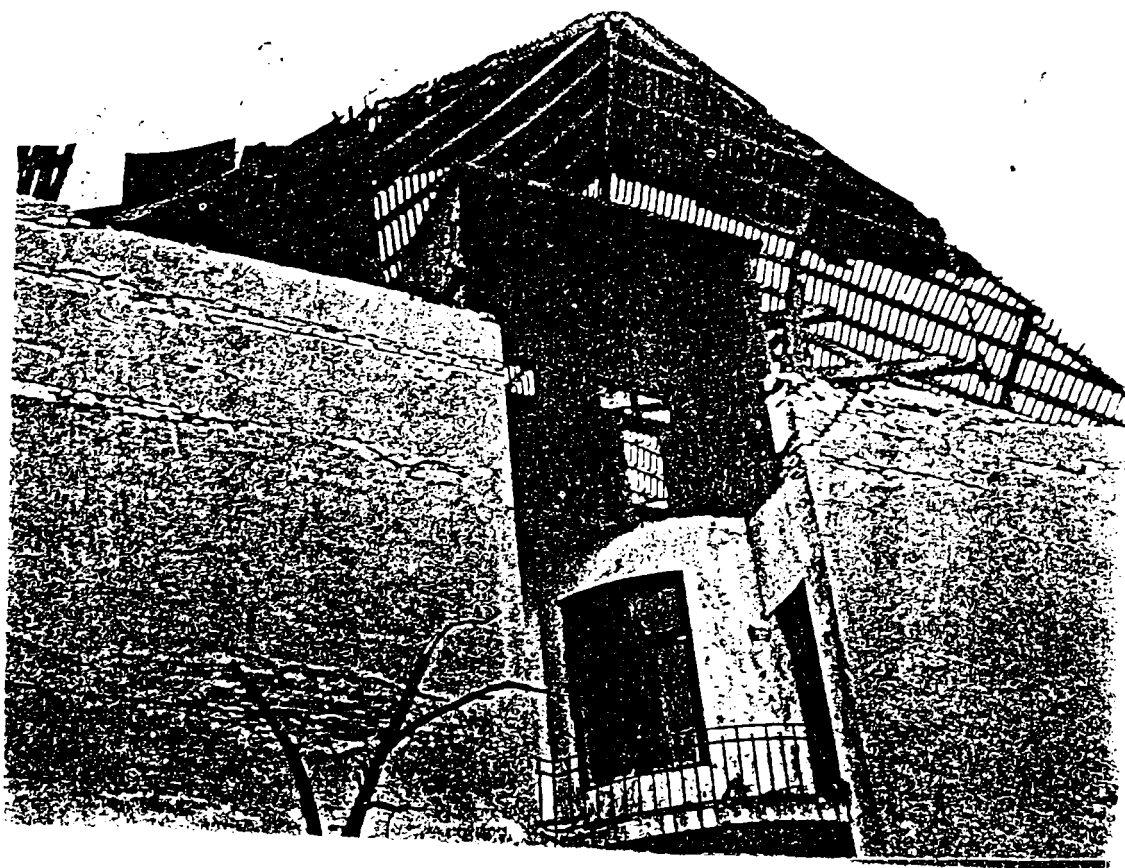
Ca urmare, la aceste tipuri de clădiri, cutremurele au provocat numeroase crăpături la toate zidurile și chiar dislocări în special la colțuri, precum și fisuri în grinzi și plăci, avarierea casei scărilor. Ilustrarea acestei situații este dată de figura 2.1. a-e.

Figura 2.1. Avarieri la construcții (continuare)

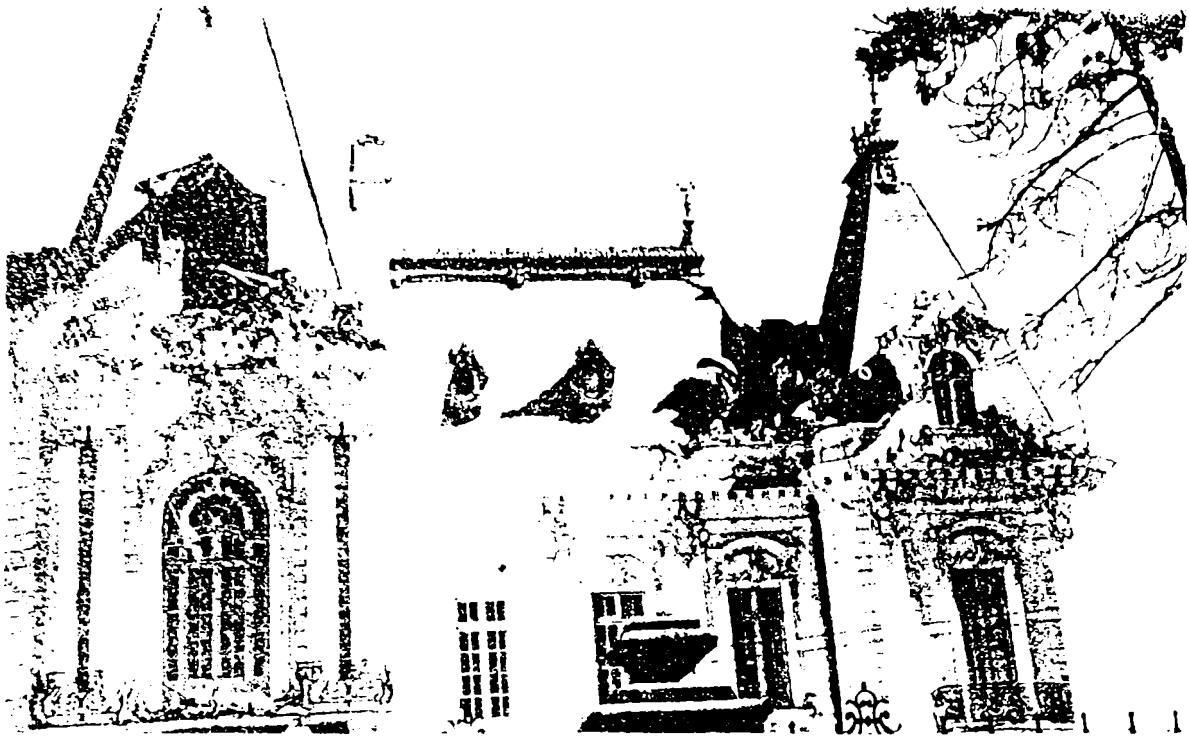
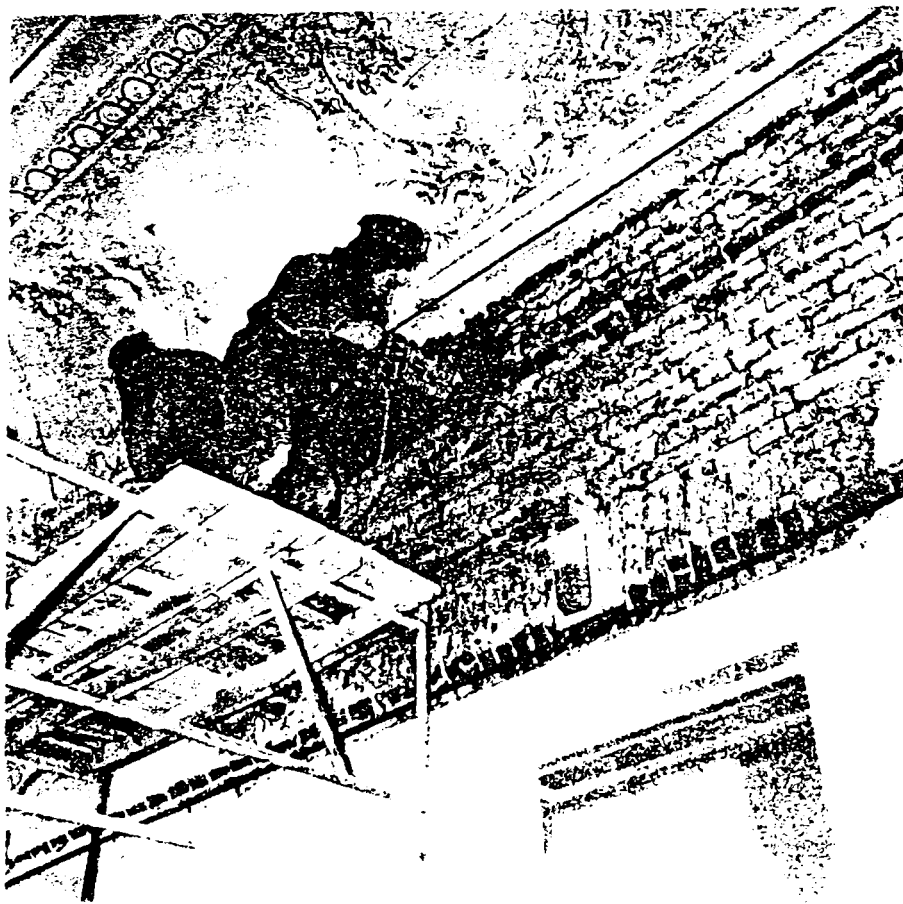
- La clădirea Consiliului Popular Județean (Prefectura), cu demisol, parter și etaj din zidărie masivă de cărămidă și planșee din profile metalice și bolțișoare de cărămidă peste subsol și parter, din grinzi de lemn în rest, precum și arce de zidărie în zona scării principale , s-a constatat crăparea turnului intrării principale având tendința de instabilitate, cu zidăria exterioară fisurată, crăpată și deplasată, precum și coșuri prăbușite.

Figura 2.2. Avarieri la muzeul de artă

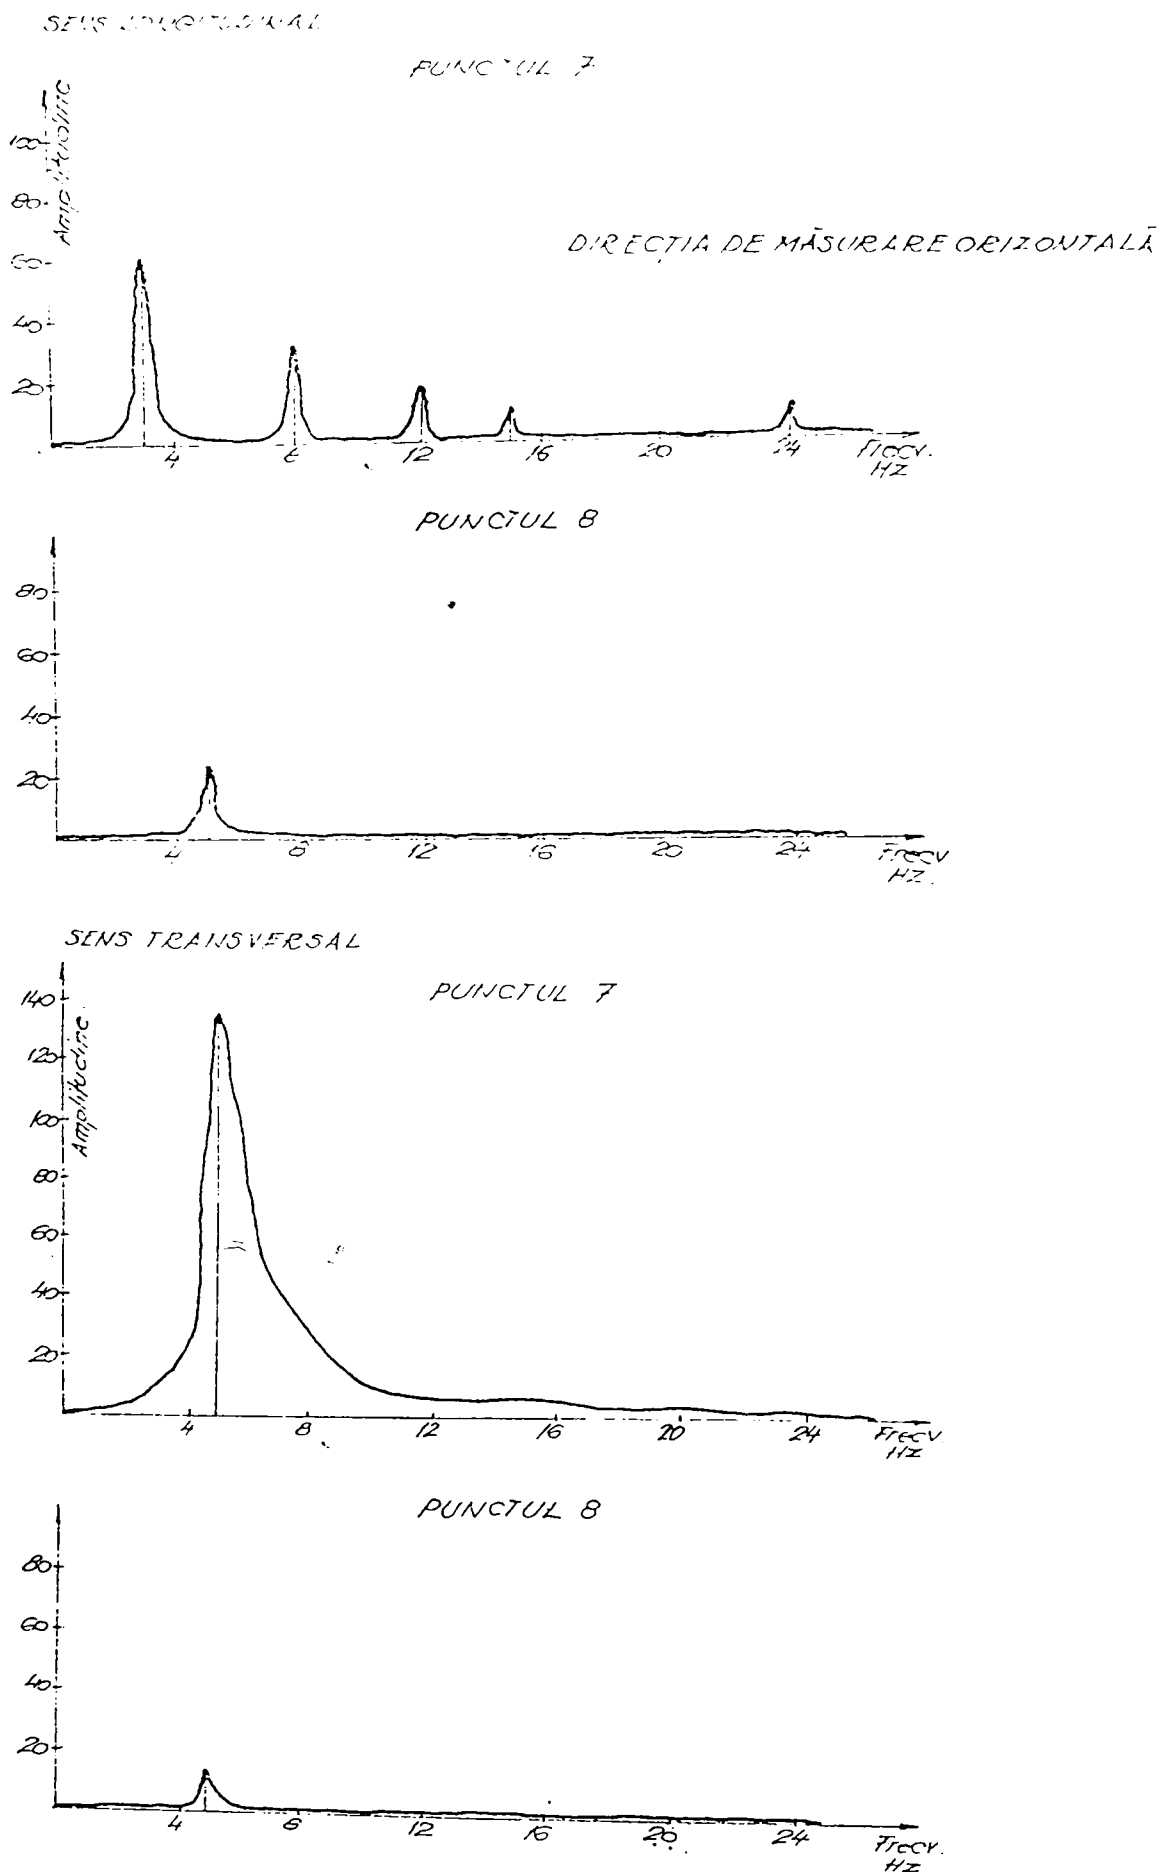
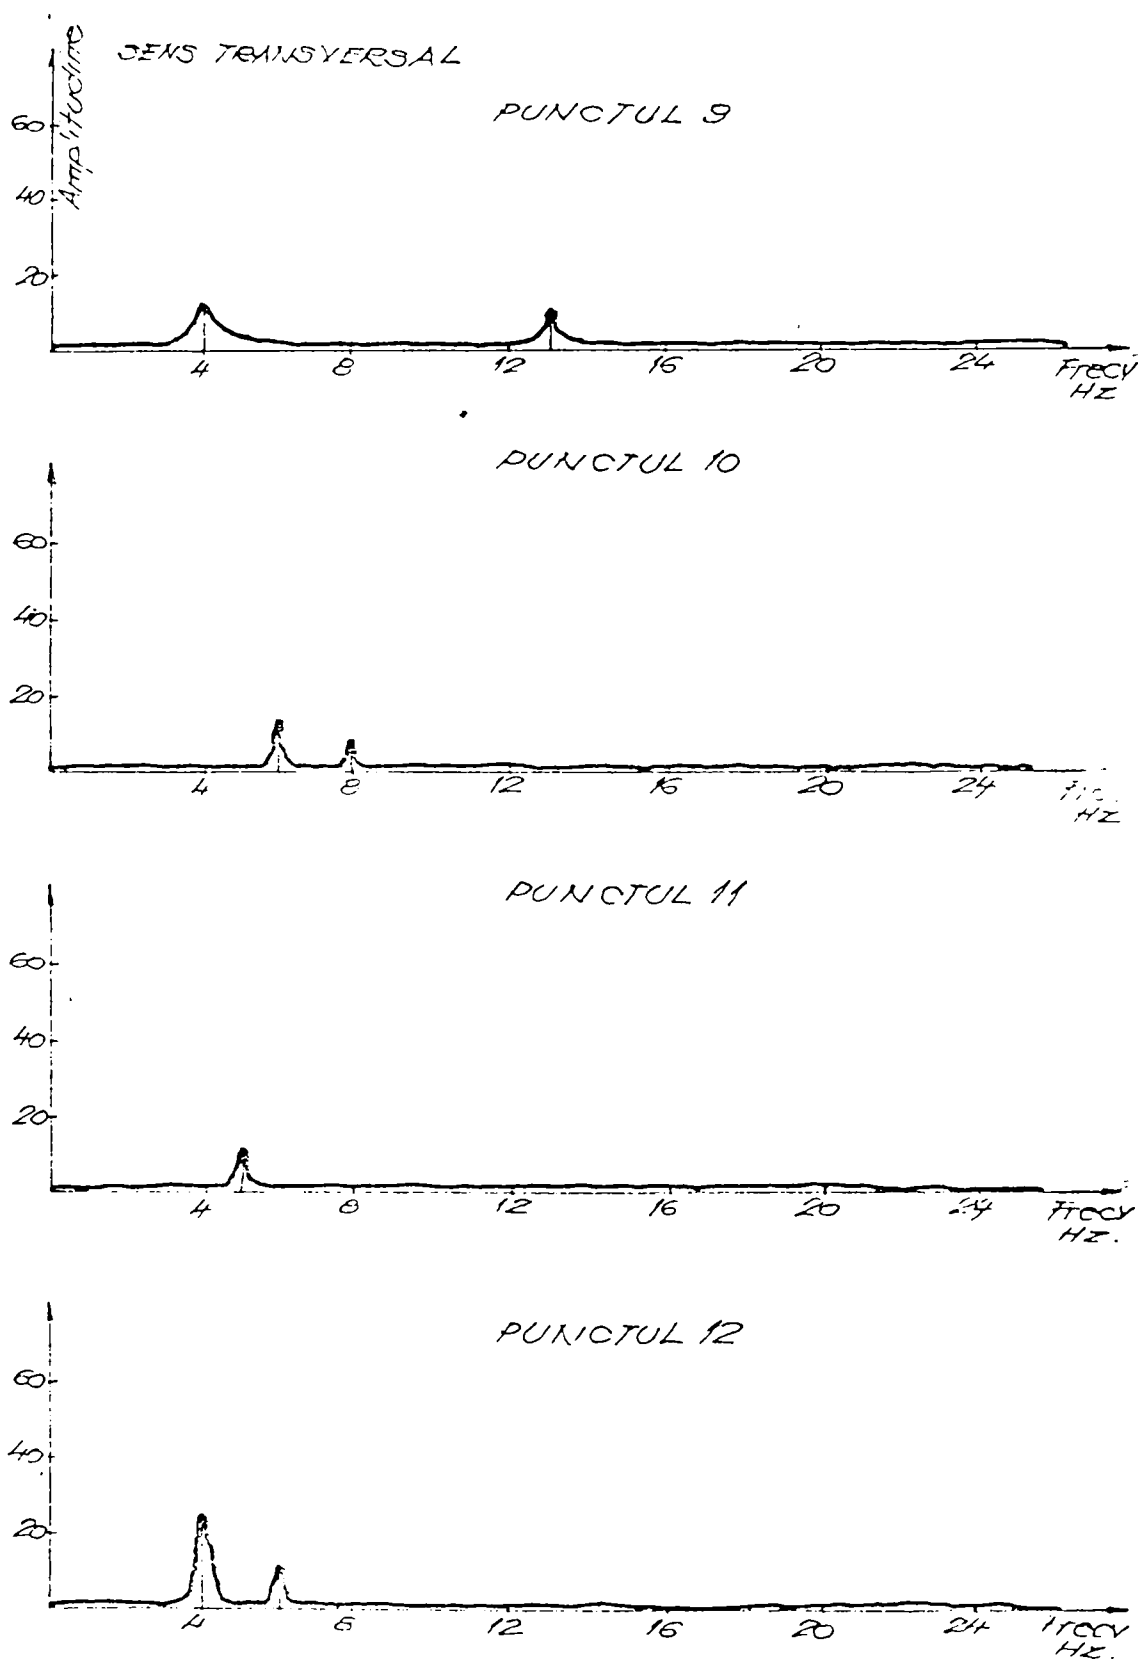
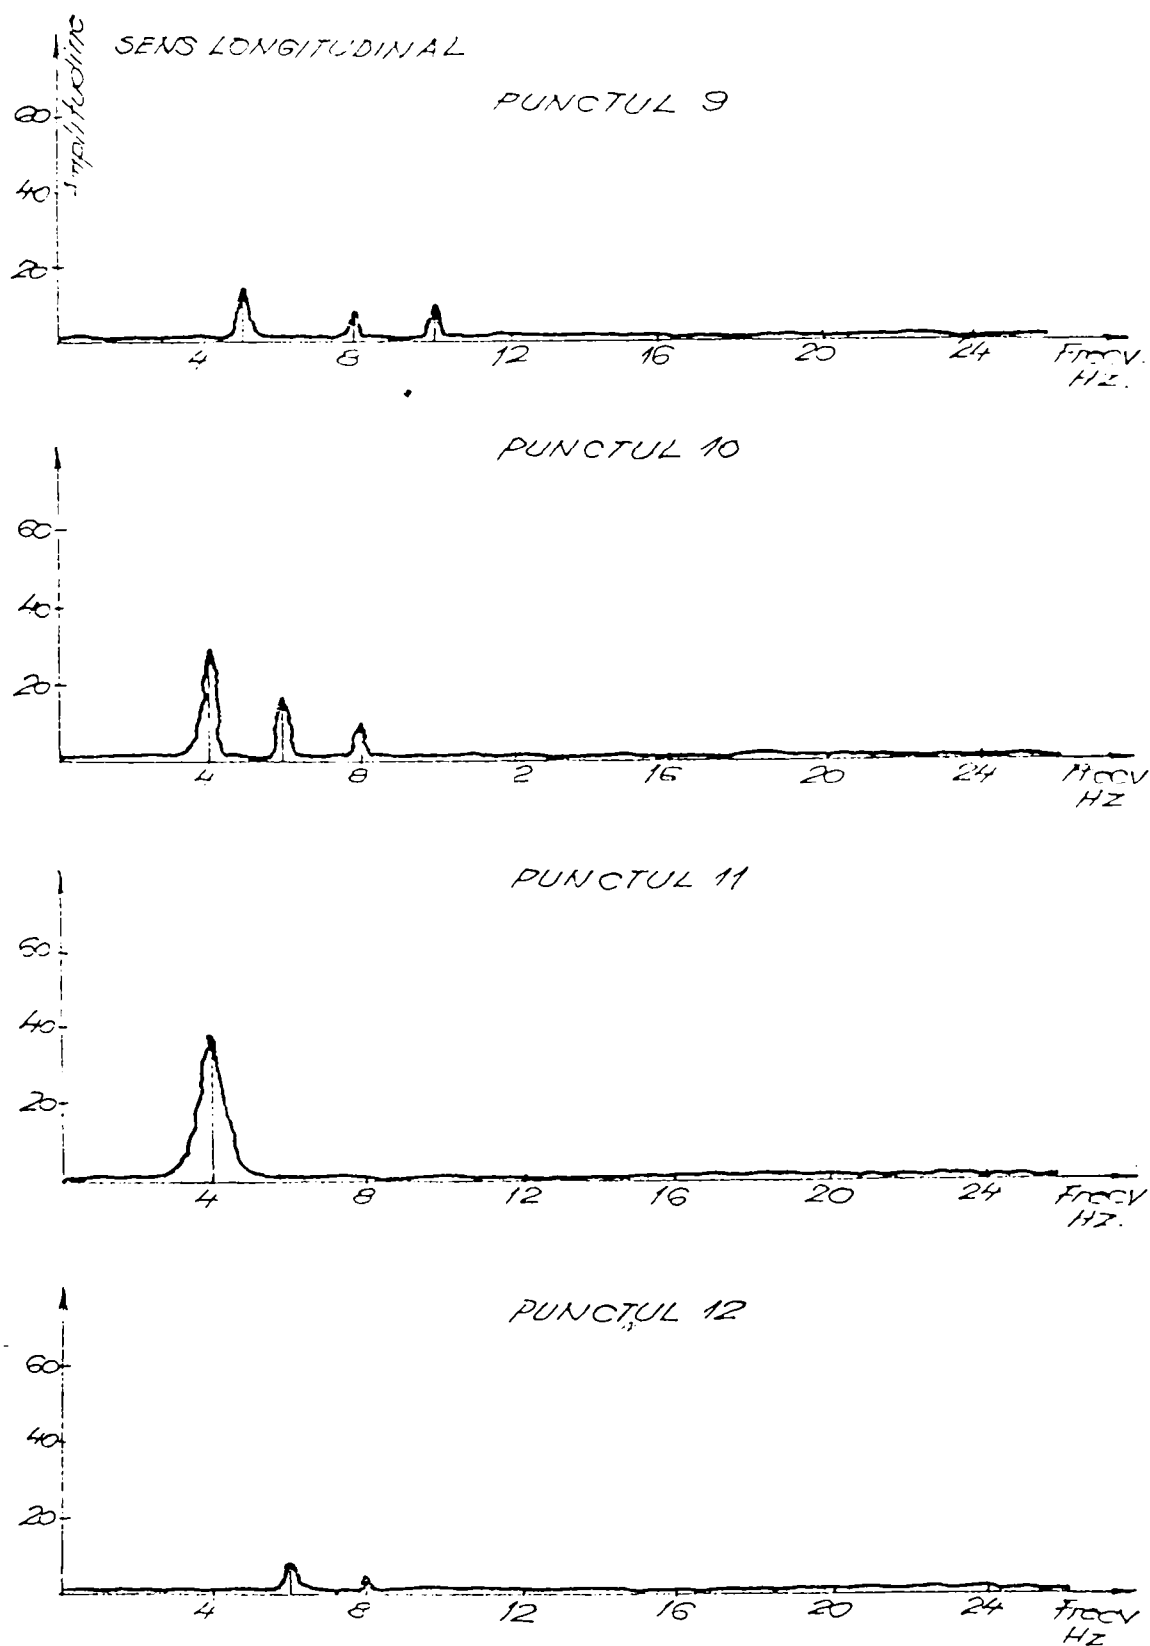
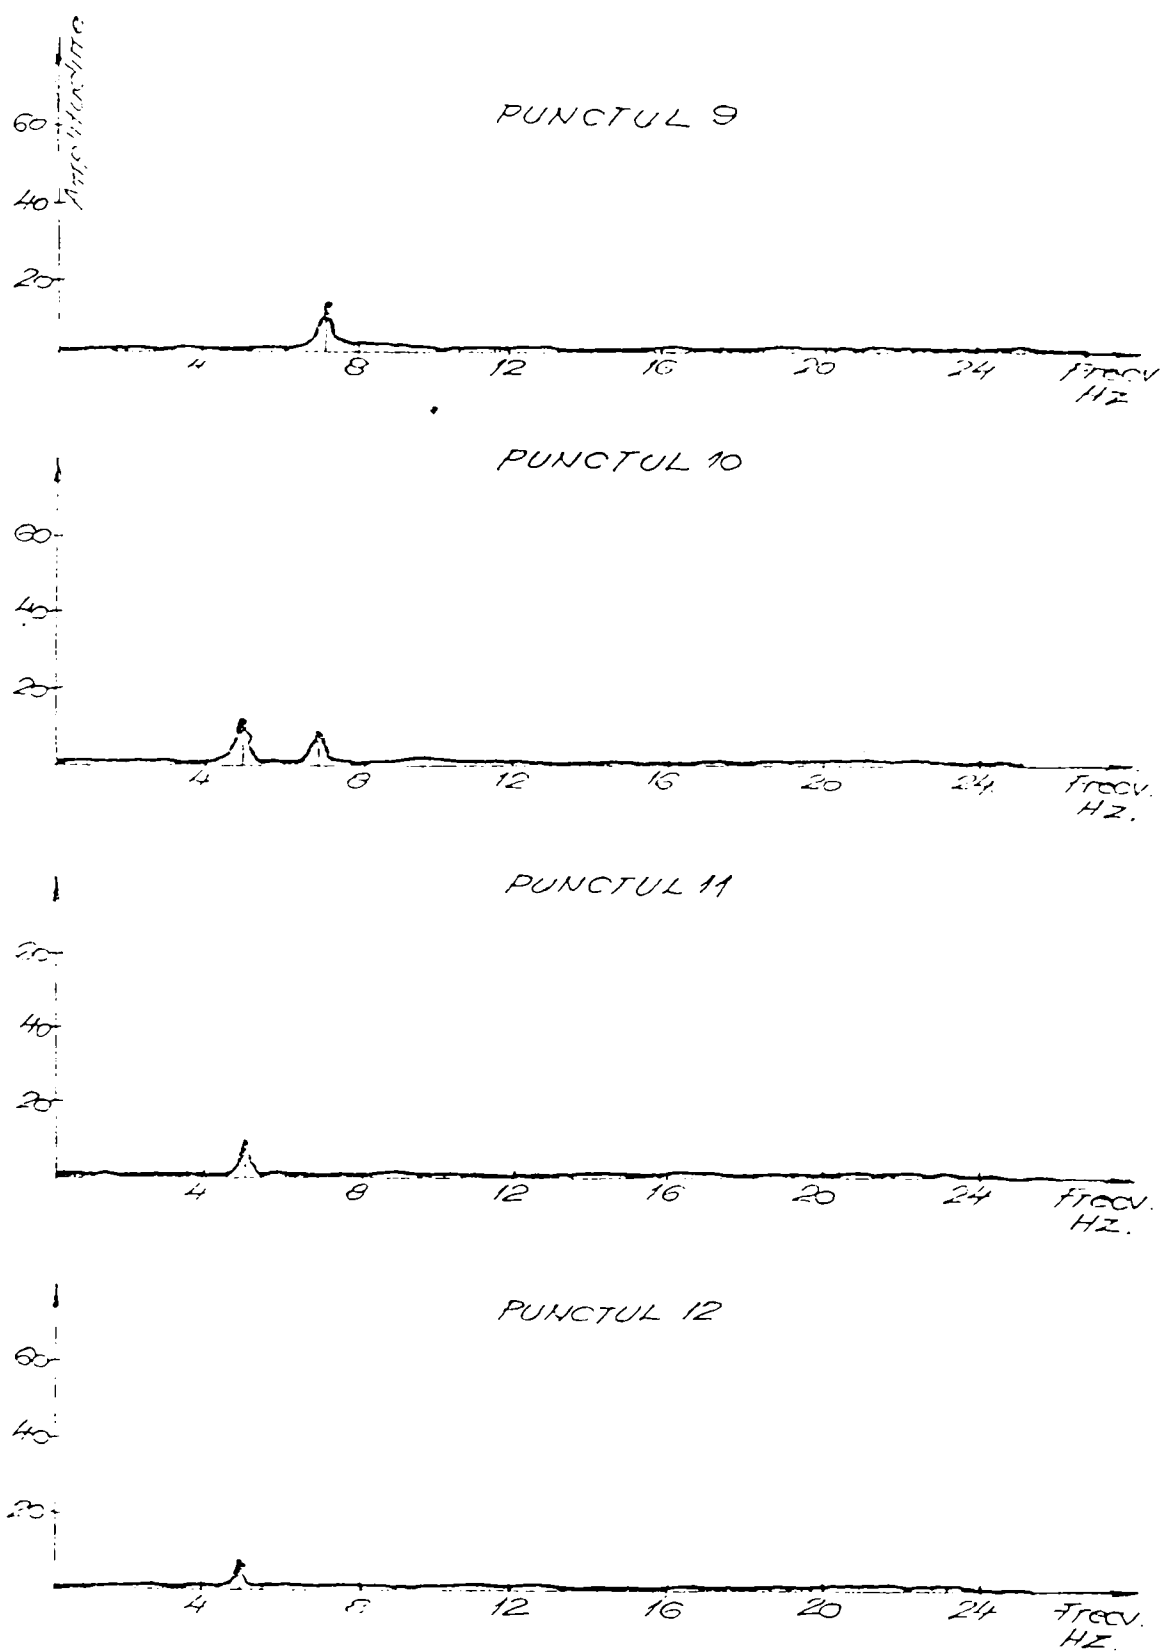
Corespunzător valorilor măsurate (din tabelul 1) se reprezintă graficele spectrale în figurile 5.12-5.15. Din analiza acestor grafice rezultă în general amplitudini apropiate (20 ÷ 40) pentru frecvențele dominante. Excepție este punctul 7 situat în peretele exterior de la etaj al corpului din dreapta intrării principale, la care amplitudinea vibrației în direcție transversală (perpendiculară pa fațadă) are o valoare mult mai mare. Acest fapt se datorează probabil slabei legături dintre peretele respectiv și planșeu situație care necesită a fi remediată.
