UNIVERSITATEA "POLITEHNICA" DIN TIMIȘGARA
FACULTATEA DE CONSTRUCȚII

ING.MECEA IOAN MIRCEA

CONTRIBUȚII LA PROBLEMA ÎNȚREȚINERII ȘI REMEDIERII
DEFECTELOR ÎN CONSTRUCȚII

- 1 9 9 5 -

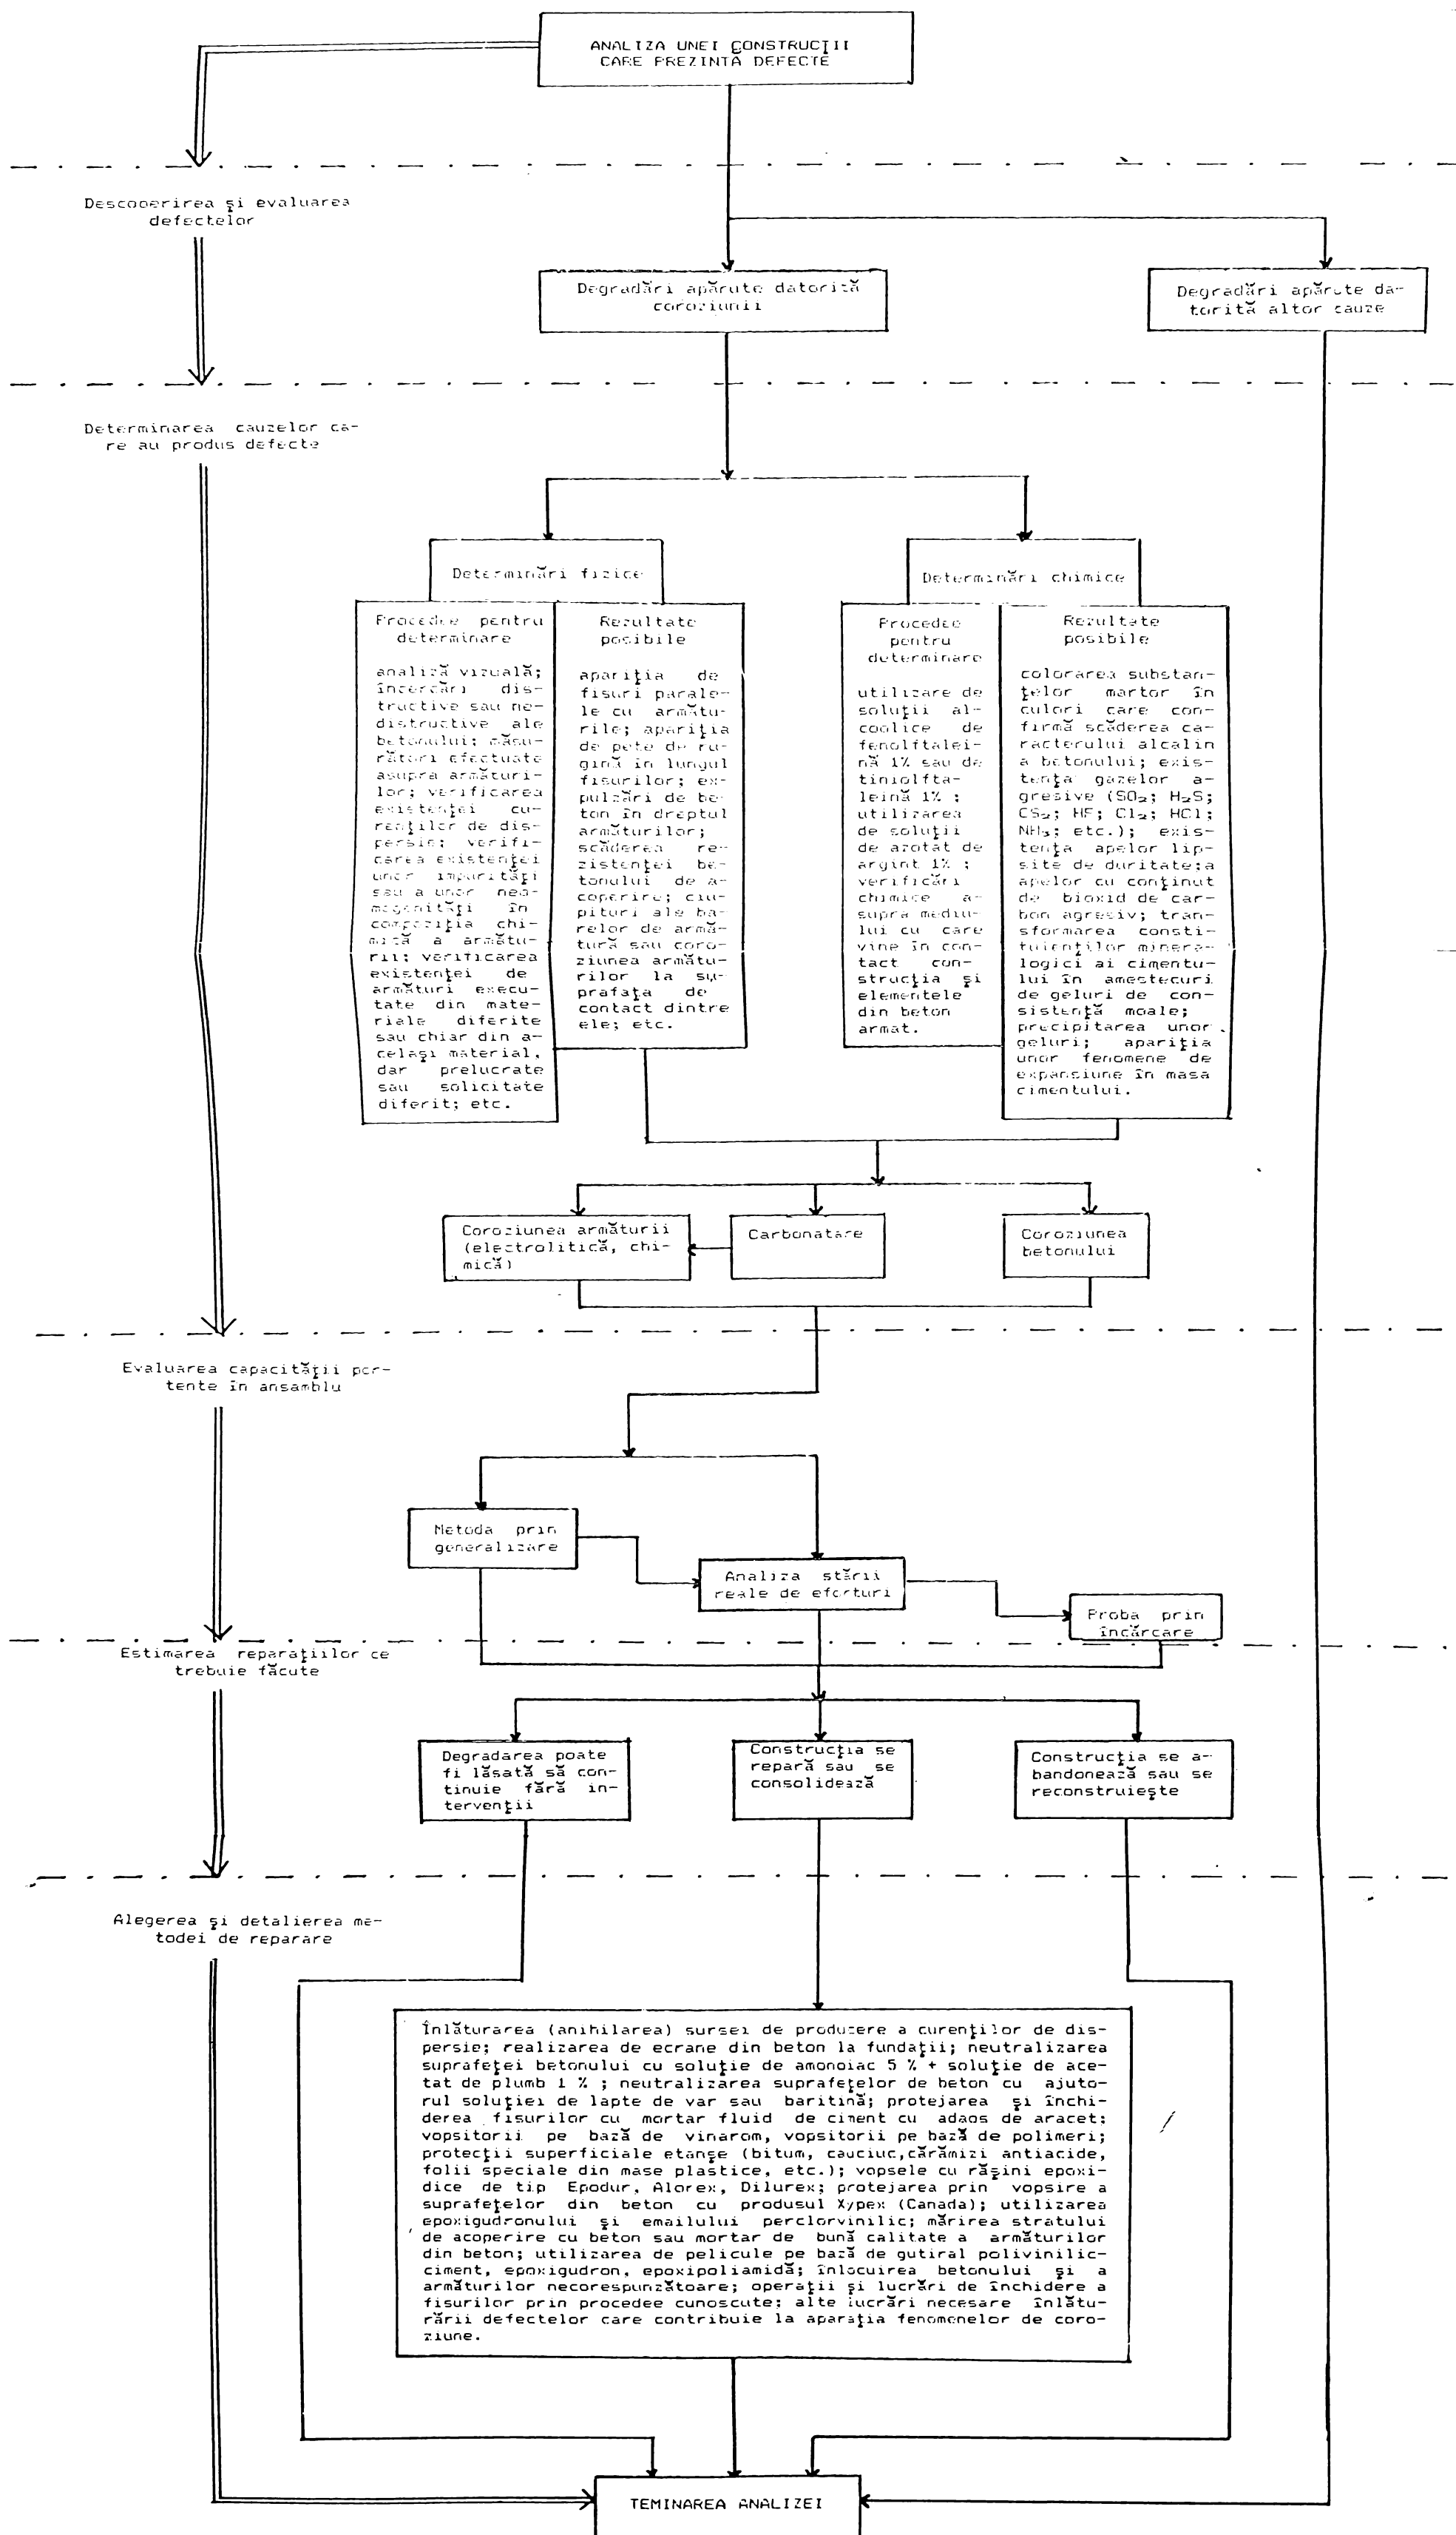
Fig.72 Analizarea unei construcții care prezintă defecte apărute datorită coroziunii

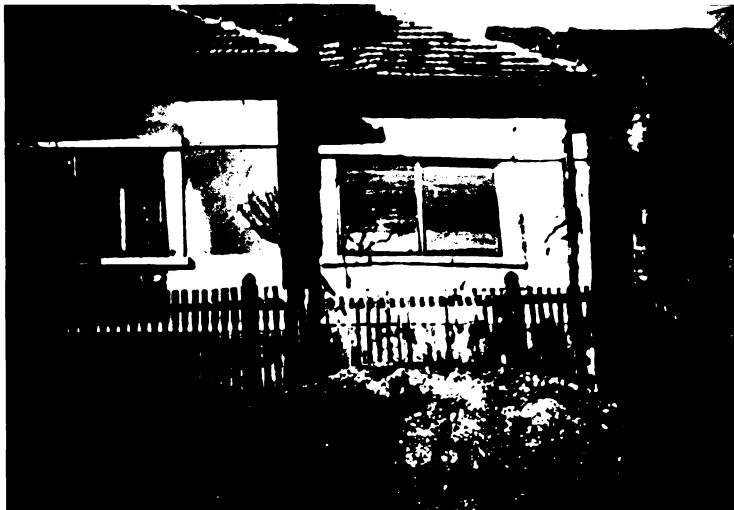
Foto Casa de locuit de la cartierul V. Vlădiciu. Defecte de întreținere necorespunzătoare

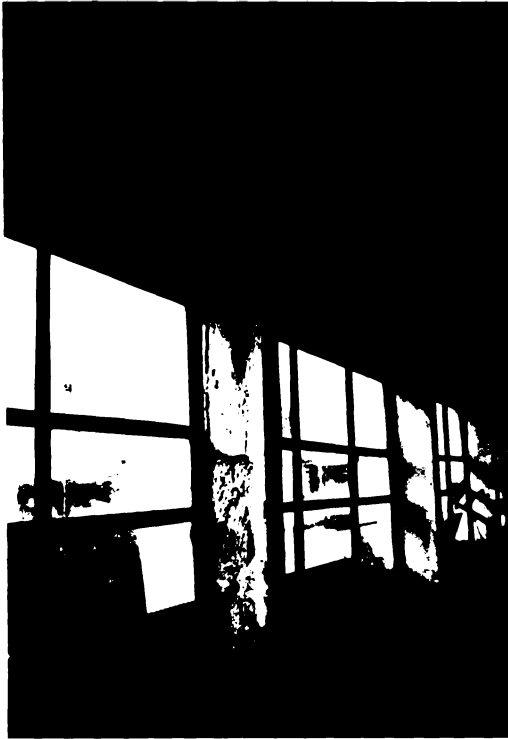
Foto 21 - Stația de tratare a apei din Baia Mare
Defecte datorate lipsei de întreținere și reparare timp și hidroizolație bituminosă la acoperișuri terasă

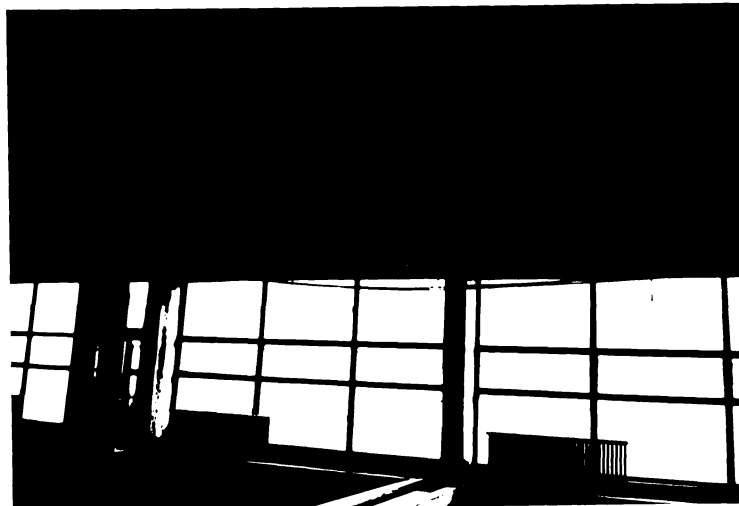
Foto 22 - Stația de tratare a apei din Baia Mare
Defecte datorate lipsei de întreținere și reparare la timp hidroizolației tencuite acoperișuri

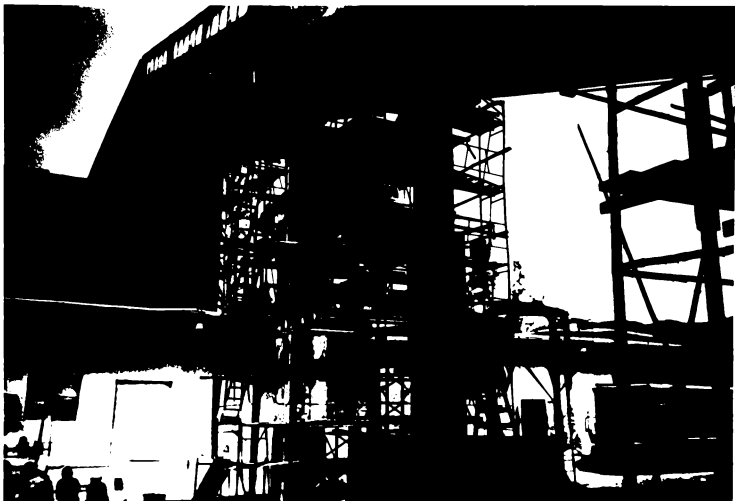
B. - obiectie Central
Defecte Acoris
si razeonand la

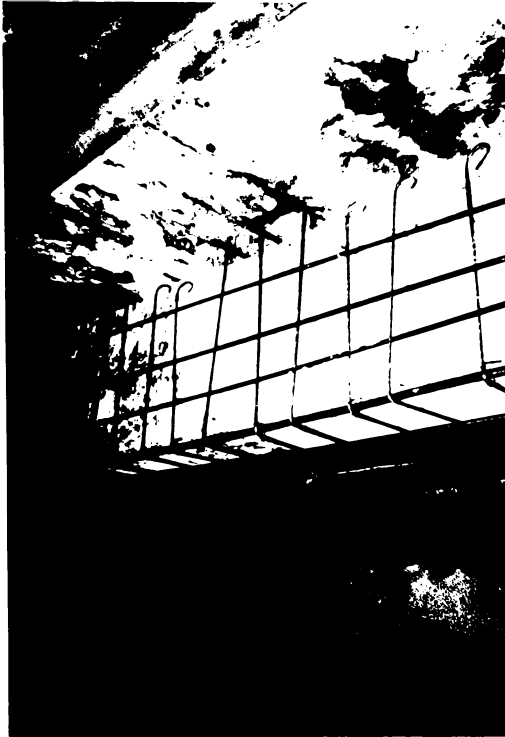
- U.P. Săseer din Baie Ma-

Defecte datorate
roziunii
