Ing. CRISTIAN OLIVIU BURADA

**CONTRIBUTII LA STUDIUL UNOR SOLUTII  
DE REMEDIERE SI CONSOLIDARE  
A CONSTRUCTIILOR AVARIATE**

**-TEZA DE DOCTORAT-**

TIMISOARA – 2006

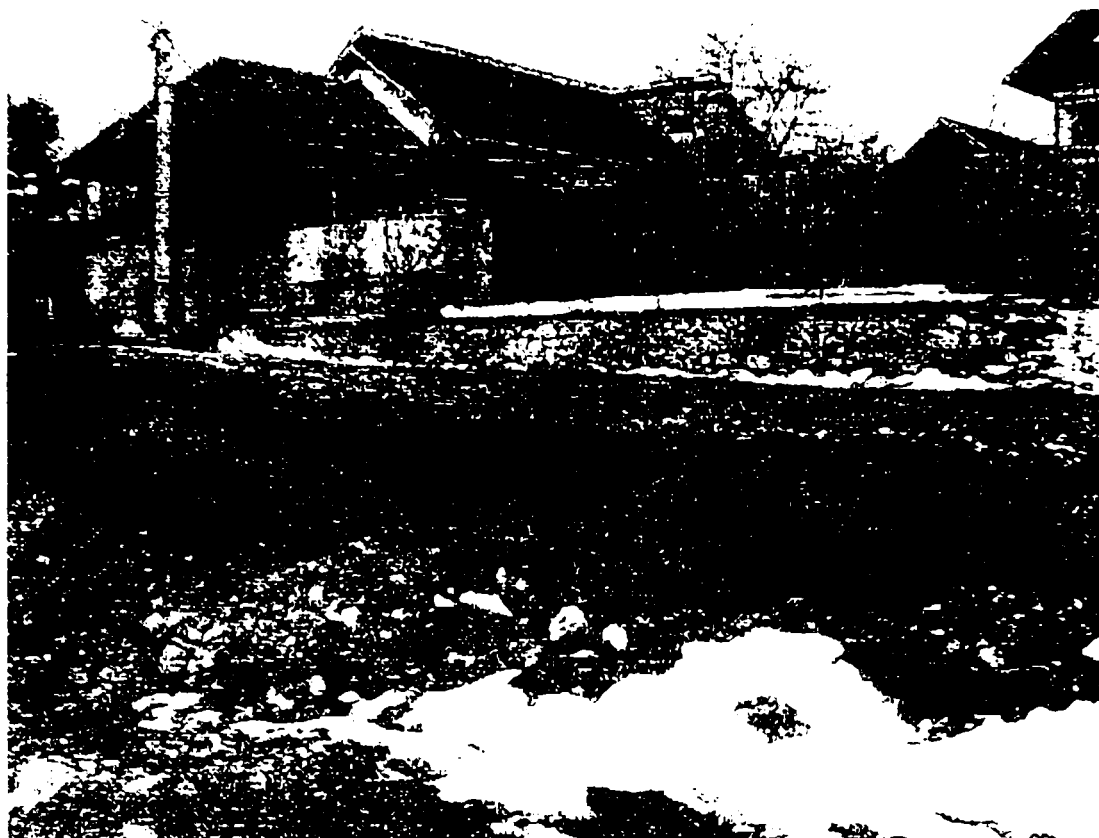
Fig. 1.10.2.5 Dc 29 Rosia de Amaradia -Ruget Km6 + 700- fisuri in carosabil datorate alunecarilor de teren .

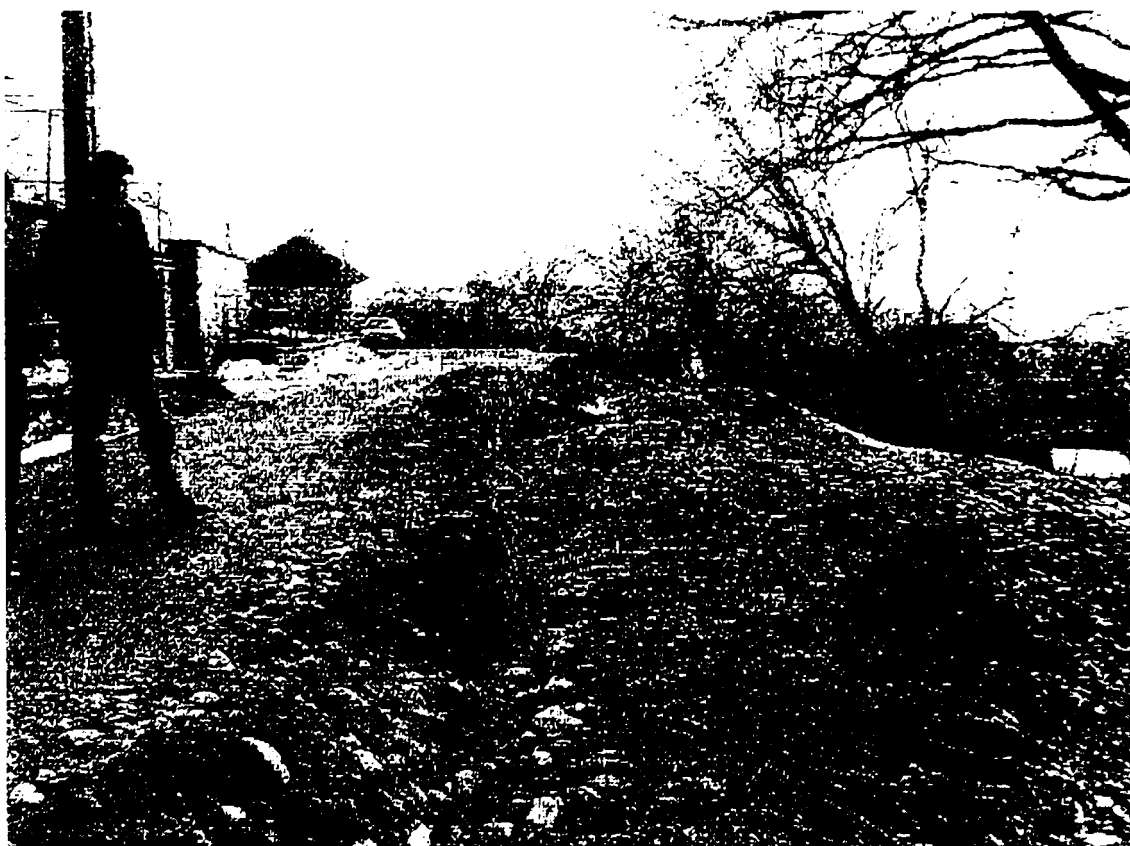
Fig. 1.10.2.6. b) Imagini cu dislocari de teren datorate alunecarilor din Comuna Bengesti-Ciocadia, DC 19 km 1+ 0,000, Judetul Gorj

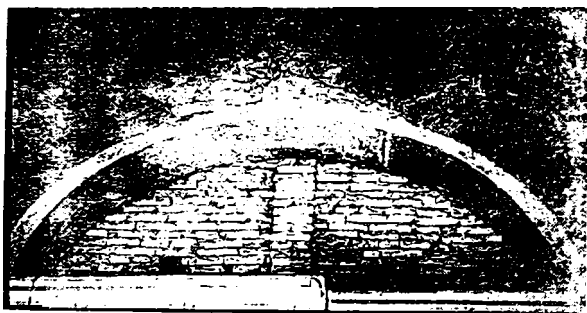
Fig. 4.12.3. Aspecte din interiorul corpului B, unde se poate constata existența unor degradări de profunzime.

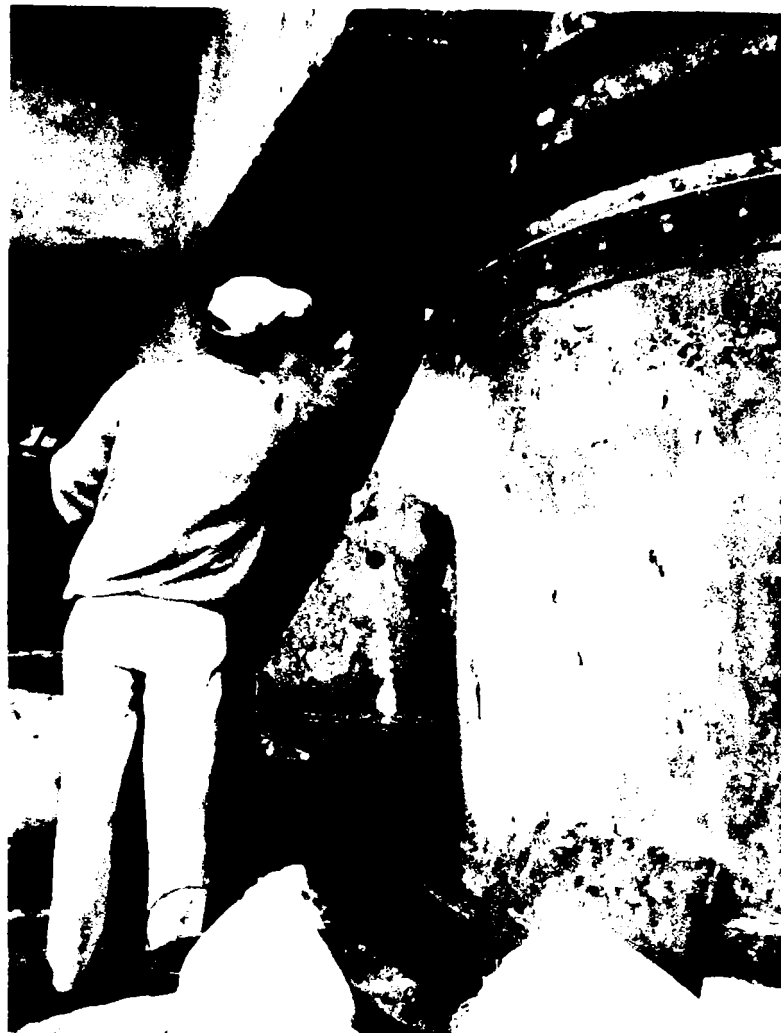
Fig. 4.16.6. Curatirea prin mijloacele manuale a straturilor afectate de actiunea ureei, in vederea aplicarii tratamentelor corespunzatoare.
