# **TEHNICI DE OPTIMIZARE A REZISTENȚEI LA EROZIUNE PRIN CAVITAȚIE A UNOR ALIAJE CU-ZN ȘI CU-SN**

Teză destinată obținerii  
titlului științific de doctor inginer  
la  
Universitatea Politehnica Timișoara  
în domeniul Inginerie mecanică  
de către

**Ing. Iosif LAZĂR**

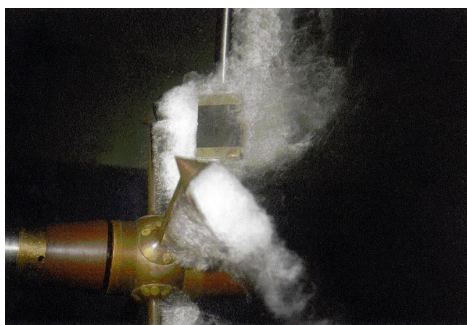
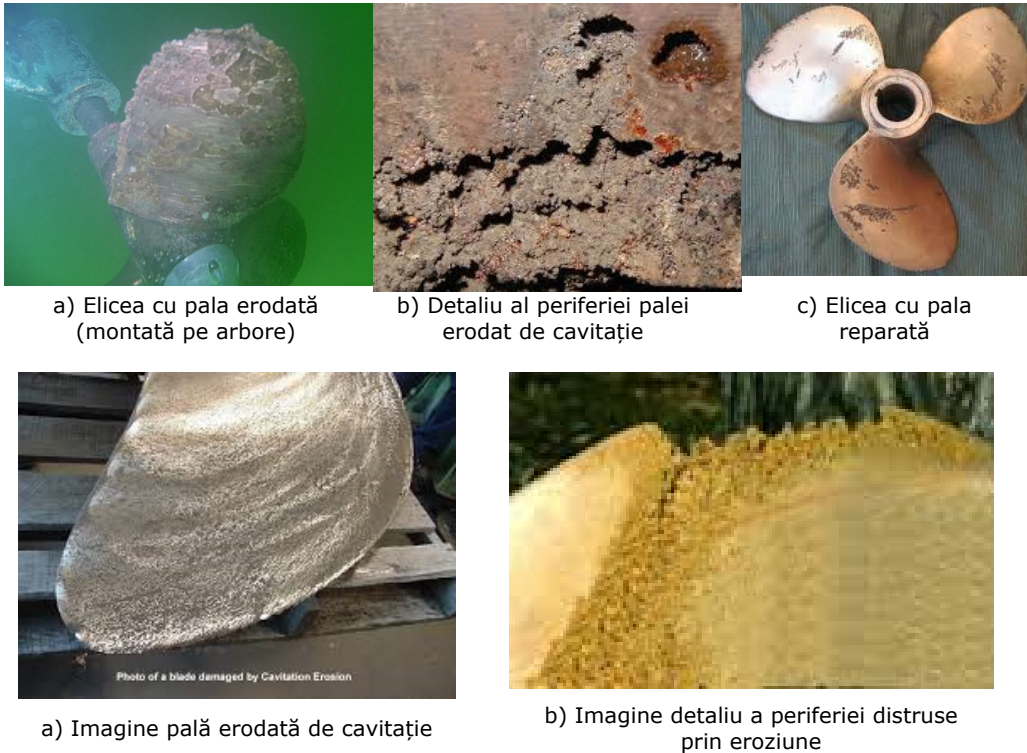
a) Elice în vârtej cavitațional

b) Elicea erodată de cavitație

Fig. 1.5. Imagini ale elicelor de vapoare, realizate din aliaje de cupru [112], [114]

După cum se poate observa în figura 1.5 elicele de vapoare, maritime sau fluviale, indiferent de formă și dimensiune, prezintă cele mai mari distrugereri pe pale, în zona periferică pe bordul pe extradados, înspre bordul de fugă. Toate elicele prezentate în aceste imagini sunt realizate prin turnare, din bronz sau alame.

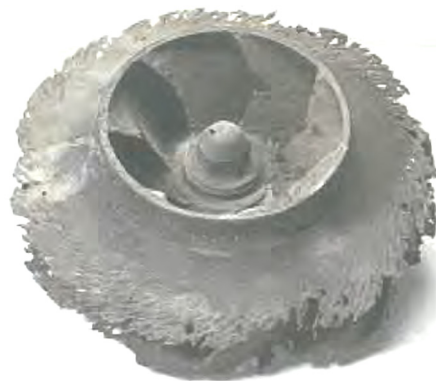
Fig. 1.12 Pompa centrifugă folosită la pomparea apei de mare  
a) Imaginea pompei (camera spirală din bronz-nichel-aluminiu)

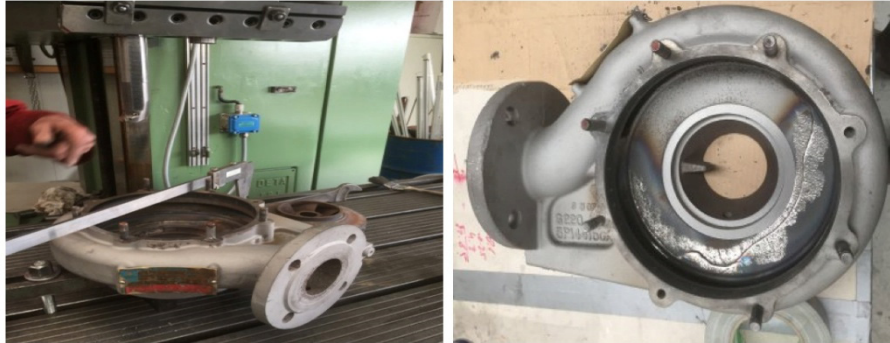
c) cameră spirală, [114]

Fig. 1.13 Componentele pompei centrifuge, erodate prin cavitație

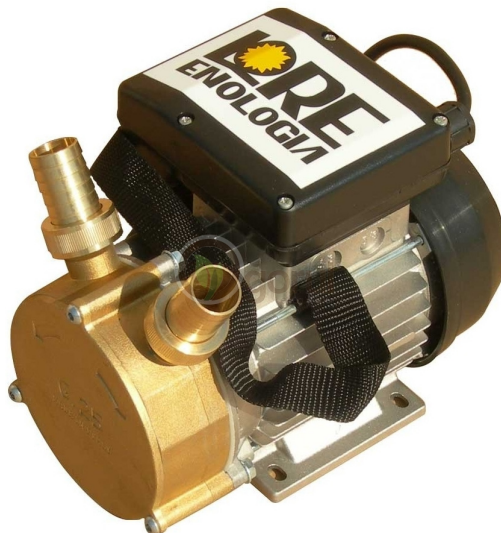
Fig. 1.14 Electropompa Hobby TP 200 [115]

Această pompă are rotorul și camera spirala turnate din bronz și este folosită la transvazarea băuturilor alcoolice (vin, țuică), laptelui și apei.

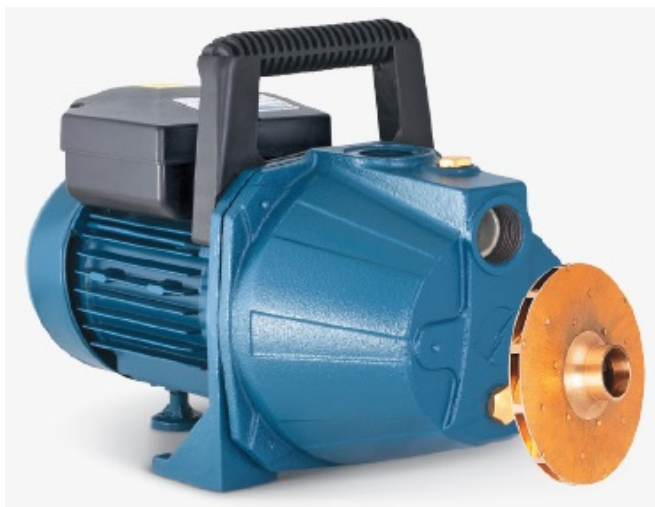
Fig. 1.15 Pompa hidrofor Elpumps JPV 1300B rotor bronz, [115, 127]

Această pompă, are rotorul din bronz și carcasa din fontă. Este concepută pentru furnizarea apei curate sau a altor lichide non-agresive. Are ca aplicație alimentarea locuințelor și în irigații. Ca orice hidrofor lucrează la suprafață.

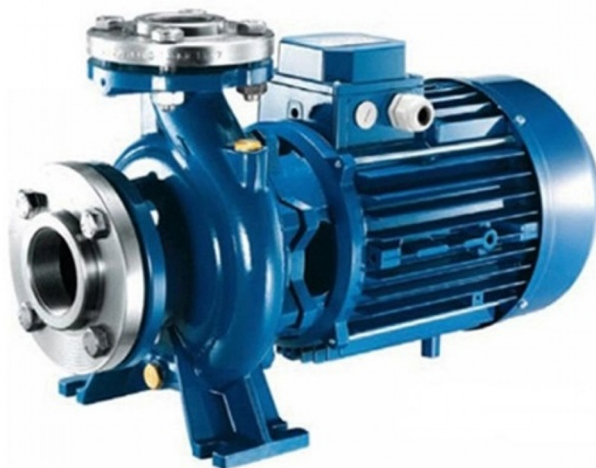
Fig. 1.16 CM 40-200 B Pentax Pompa de suprafata, [116]

Acest tip de pompă este utilizată cu precădere în sistemele de irigații. Funcție de durata de exploatare, rotorul este turnat din fontă, oțel inoxidabil sau înalt aliat și bronz.

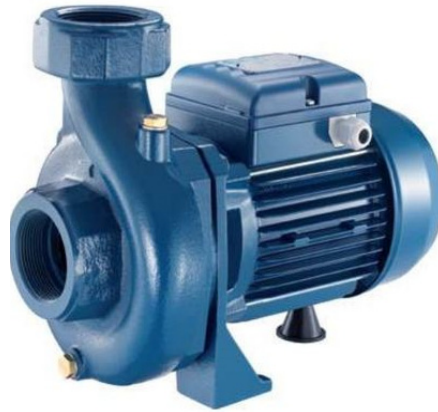
Fig. 1.17 Pompa de apa PENTAX CSB 150 pentru irigații [117]

Acest tip de pompă, are rotorul din bronz și este destinată vehiculării debitelor mari, cu aplicație agricolă și industrială, unde durata de exploatare este mare.

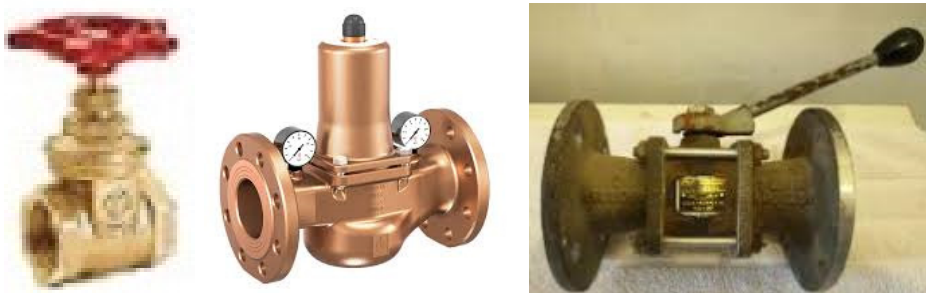
Fig. 1.22 Robinete și vane cu corpuri din bronz și ventile din alamă sau bronz

Datorită regimurilor de curgere, inevitabil, acestea sunt supuse eroziunilor cavitaționale, abrazive și chimice. Prin urmare, cum ventilele, cepurile, corpurile vanelor și robinetelor, dar mai ales fittingurile deteriorate, indiferent cum, nu pot fi recondiționate, singura soluție, fiind înlocuirea, obiectivul tezei, de a cerceta diverse tehnologii prin care să se îmbunătățească comportarea și rezistența la eroziunea cavitației, a alamelor și bronzurilor, utilizate în fabricarea acestora, este de actualitate și binevenită pentru fabricanții de echipamente și piese hidraulice.

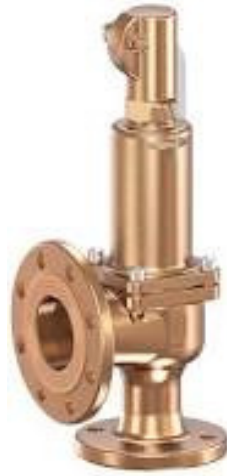
Fig. 1.23 Supapă de siguranță folosită la centralele termice

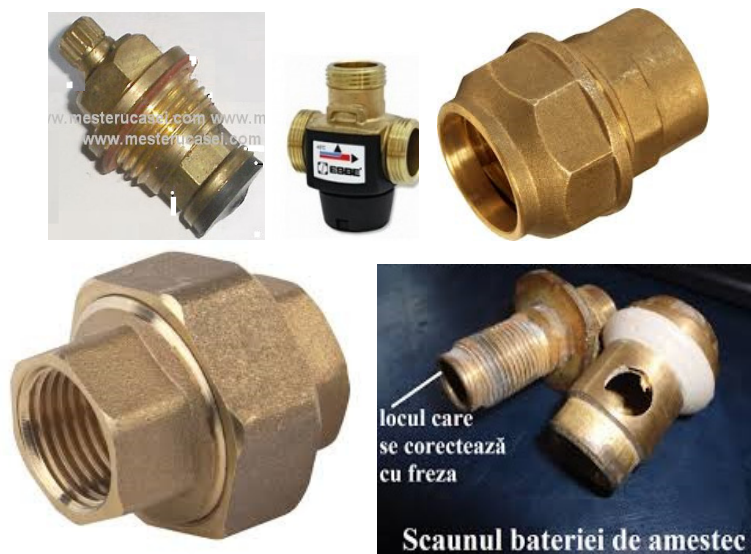
Fig. 1.24 Fitinguri din alamă și bronz

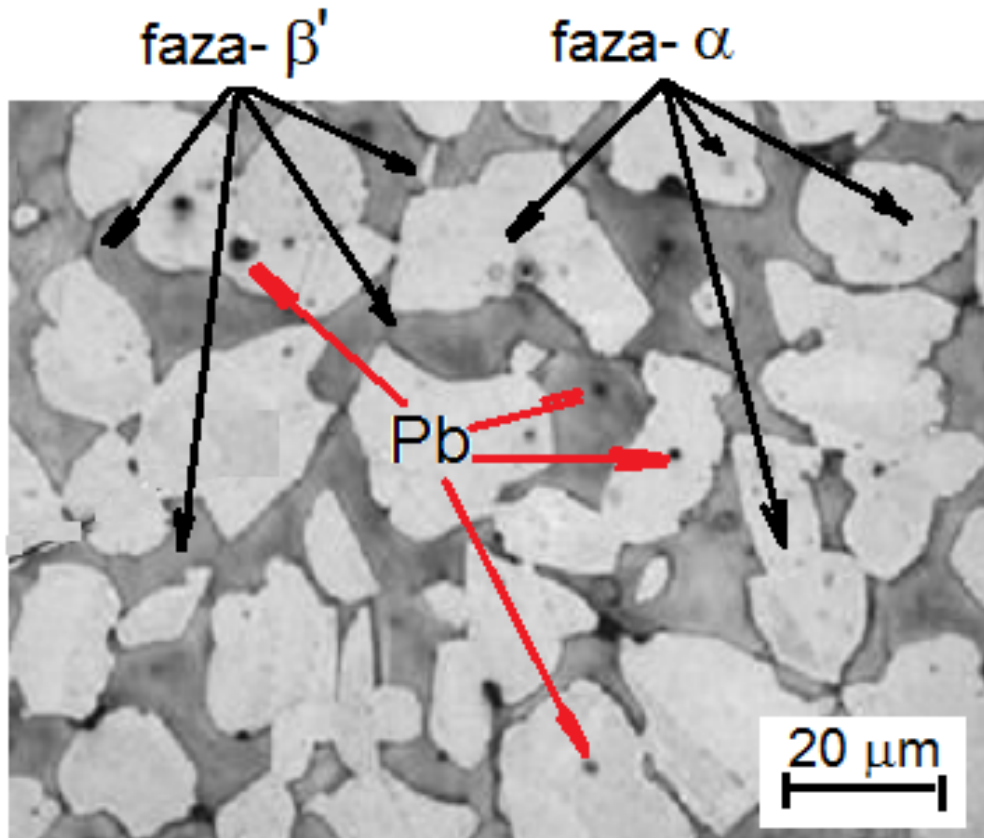
Fig. 2.1 Structura alamei CuZn39Pb3 (imagine preluata din [60])

- Compoziția chimică: 57.7 % Cu, 38.49 % Zn, 3.3 % Pb, 0.2 % Fe, 0.1 % Ni, 0.2 % Sn, 0.01 % Al.
- Proprietățile mecanice: rezistența la rupere  $R_m = 502$  MPa, limita de curgere  $R_{p0.2} = 365$  MPa, Durezza Brinell = 115 daN/mm<sup>2</sup>, alungirea la rupere  $A_5 = 18$  %, modulul de elasticitate longitudinal  $E = 97$  GPa, densitatea  $\rho = 8.47$  g/cm<sup>3</sup>;
- structură bifazică formată din soluția solidă  $\alpha$  și compusul electronic  $\beta'$ , fig.2.1, [109, 110], [122].

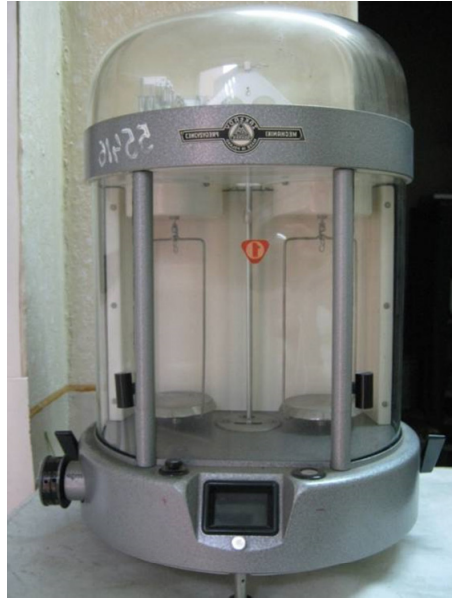
Fig. 2.5 Balanța analitică de tip Zařklady Mechaniki Precyzyjnej WP 11

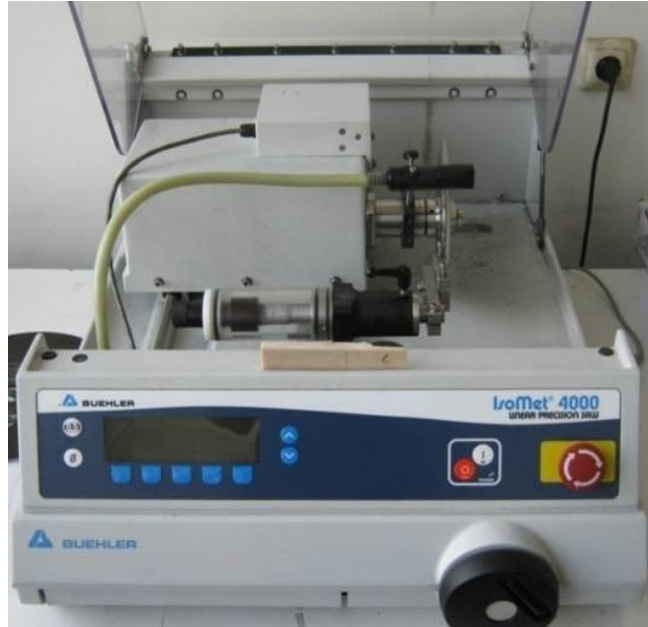
Aparatele utilizate în acest scop, prezentate mai jos sunt în dotarea Laboratorului de Știința și Ingineria Materialelor, al Universității Politehnica Timișoara. Aparatul de tăiat cu pânză și lichid de răcire de tip Buehler 4000, fig. 2.6, este folosit la tăierea probelor, perpendicular pe suprafața atacată.

Fig. 2.6 Aparatul de tăiat cu pânză BUEHLER 4000

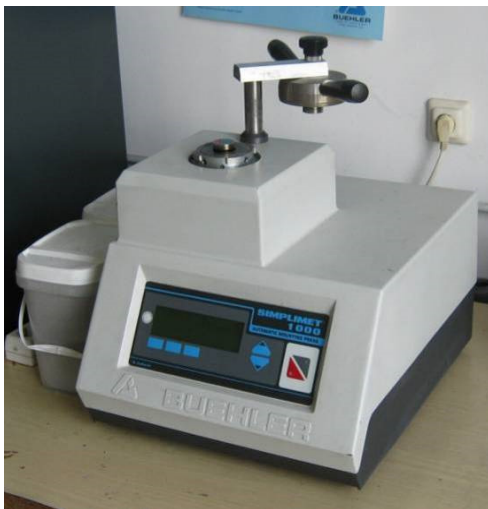
După debitare, probele sunt înglobate în rășină polimerică cu ajutorul aparatului Buehler Simplimet 1000, Fig. 2.7 și lustruite pe aparatul de șlefuit și lustruit Buehler Phoenix Beta, dotat cu un cap de șlefuire/lustruire, fig.2.8.

Fig. 2.7 Aparatul de înglobat la cald Buehler Simplimet 1000

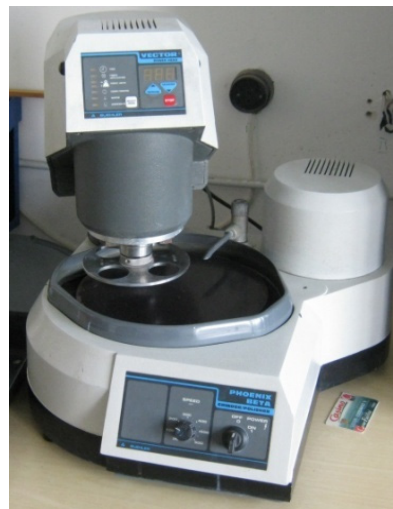
Fig. 2.8 Aparatul de șlefuit și lustruit Buehler Phoenix Beta

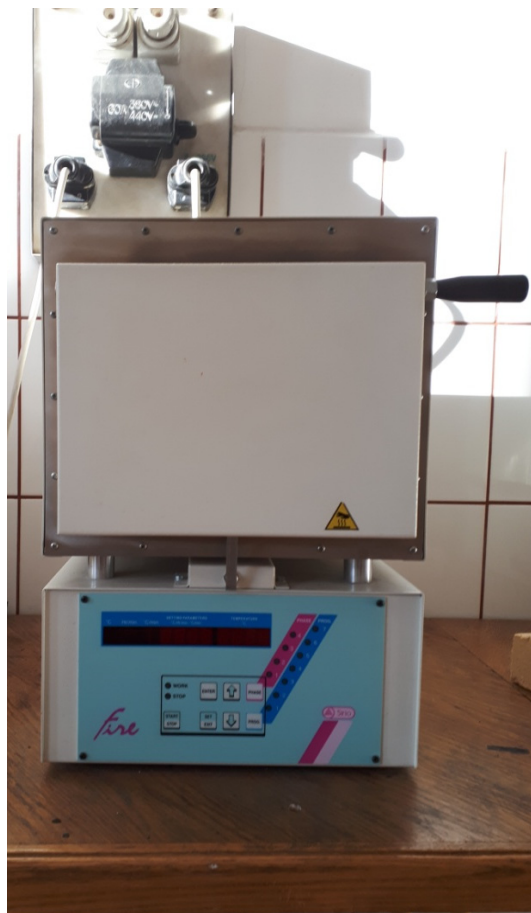
În fig.2.9 este prezentat cuptorul electric pentru tratamente volumice, ce este utilizat în realizarea tratamentelor termice specifice alamelor CuZn39Pb3 și bronzului CuSn12-C. Temperatura maximă, conform fișei emise de fabricant, este de 1300 °C. Cuptorul este în dotarea Laboratorului de Știința și Ingineria Materialelor, al Universității Politehnica Timișoara.

Fig. 2.9 Cuptor electric pentru tratamentele termice ale aliajelor metalice

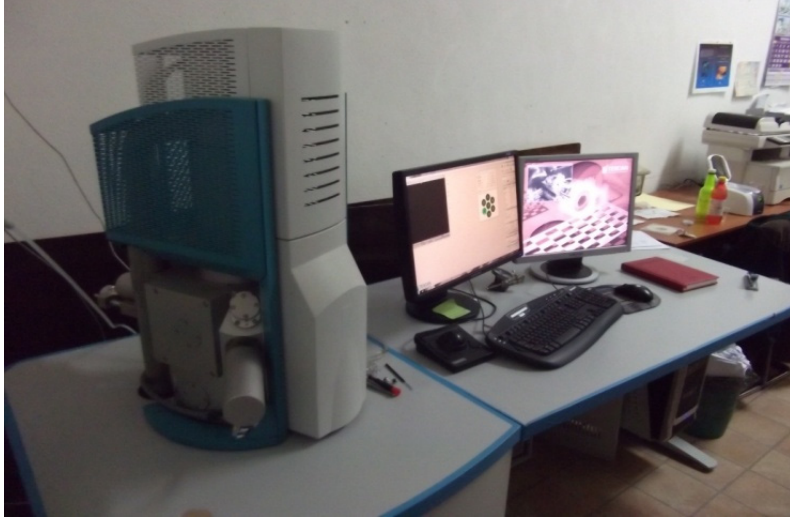
Fig. 2.11 Microscopul electronic cu baleiaj TESCAN VEGA 3 LMU Bruker EDX Quantax

- microscopul electronic cu baleiaj TESCAN VEGA 3 LMU Bruker EDX Quantax, fig.2.11, care, prin dispersia în energie a razelor X (EDX), permite identificarea proporției elementelor chimice existente în probele testate, funcție de natura constituenților structurali și de zona investigată.
- și
- microscopul electronic cu baleiaj, tip Philips XL 30 ESEM, fig.2.12, folosit la măsurarea adâncimii de pătrundere în orice loc din aria erodată de cavitație și la înregistrarea imaginilor microstructurale ce stau la baza analizei comportării la cavitație a constituenților structurali.

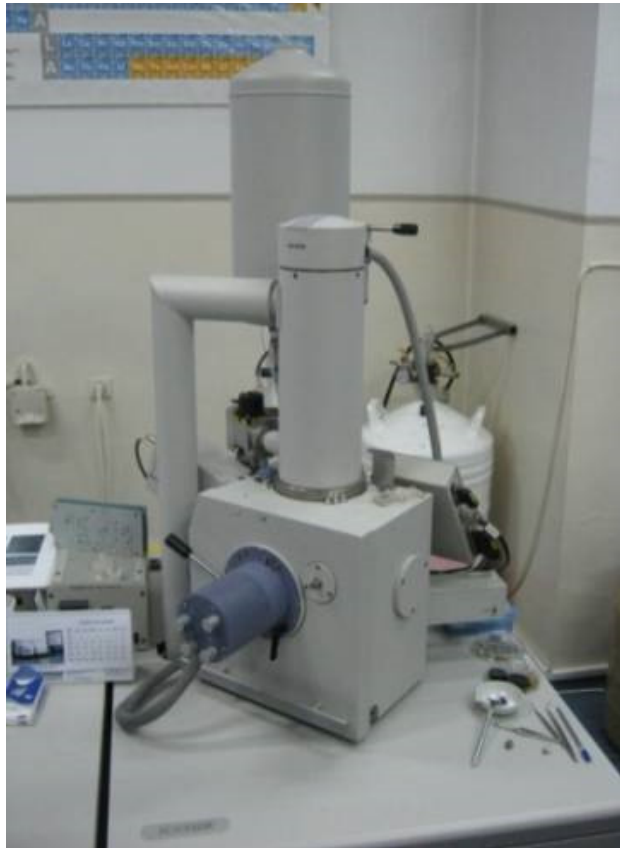
Fig. 2.12 Microscopul electronic cu baleiaj Philips XL 30 ESEM

Principalele caracteristici tehnice, ale microscopului electronic cu baleiaj tip Philips XL 30 ESEM, sunt:

Rezoluția	2 nm
Tensiunea de accelerare	0.2 to 30 kV
Tunul de electroni	Emisie de Câmp
Mărirea	15.... 500.000 ori
Gradul de mișcare	Rotire -15° to +75°
(mișcare motorizată pe 4 axe)	Z 50 mm
	X 50 mm
	Y 50 mm
Stocarea imaginilor	Stocare digitală
	Film Polaroid
Detectori	
Modul Umed	Detector secundar de electroni pentru mediu gazos
	Set de detectori secundari de mediu
	Detector de electroni de fundal pentru stare solidă
Modul de vid înalt	Detector de electroni secundar Everhart-Thornley
	Detector de electroni de fundal pentru stare solidă

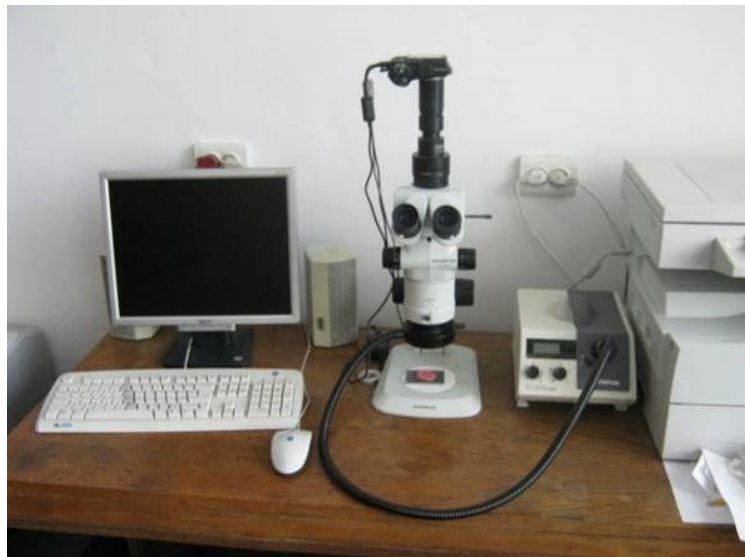
Examinările macro- și micrografice, după atacul metalografic, se fac la stereomicroscopul Olympus SYX7, fig. 2.13, dotat cu o varietate de oculare, obiective și tehnici de iluminat, ce permit zoom-uri mari, funcție de scopul investigației.

Fig. 2.13 Microscopul OPLIMPUS SYX7

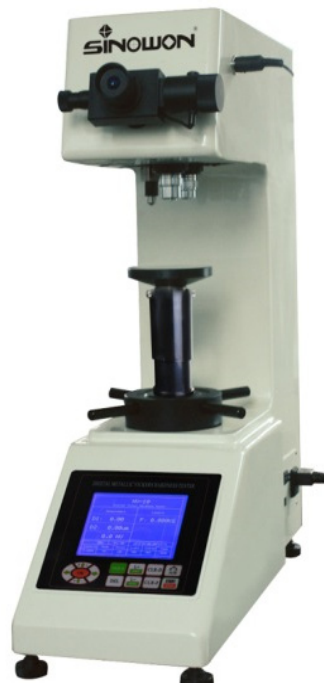
Fig. 2.16 Durimetru digital Vickers model HV-50AC.

Toate studiile și analizele efectuate cu microscopie performante, în cadrul Laboratoarelor de Cavitație și Știința și Ingineria Materialelor, ale Universității Politehnica Timișoara [22], [45], [79], [89], dar și în alte laboratoare (Michigan, Gdansk, Wuxi, Grenoble, etc.) de alți cercetători [39], [40], [41], [42], [47], [49], [50-52], [90], [91], [97], pe o multitudine de materiale, arată că, pe parcursul atacului cavitației, stratul de material erodat, în timp, se durifică prin deformare, datorită solicitărilor mecanice, la care este supus prin impactul repetat cu microjeturile și undele de șoc, prin mecanismul hidrodinamic al cavitației. Prin urmare, pentru evaluarea rezistenței și analiza comportării materialului la cavitație, după secționare și lustruire, cu durimetrul digital Vickers model HV-50AC, fig.2.16, se vor realiza măsurători ale durității stratului (HV0.5, HV0.5,, etc), din vecinătatea suprafeței erodate, afectat/modificat în timpul atacului cavitației.

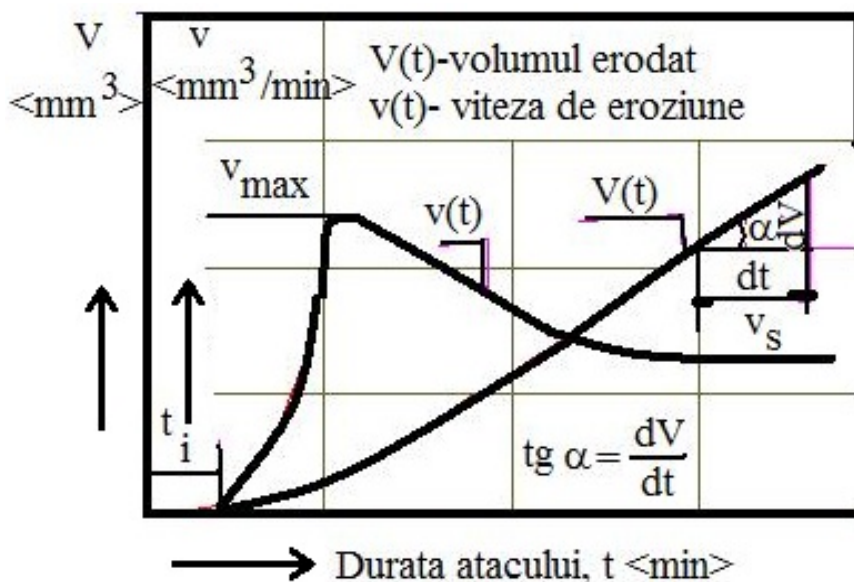
Fig. 2.17 Curbele și mărimile caracteristice utilizate în estimarea comportamentului și a rezistenței la eroziune cavitațională

8. microrelieful suprafețelor erodate cavitațional, exprimat prin unul dintre parametrii rugozității:  $R_a$ ,  $R_z$  sau  $R_t$ , ce se pot determina pe baza profilogramelor rugozității înregistrate pe suprafața cavitată la final de atac.

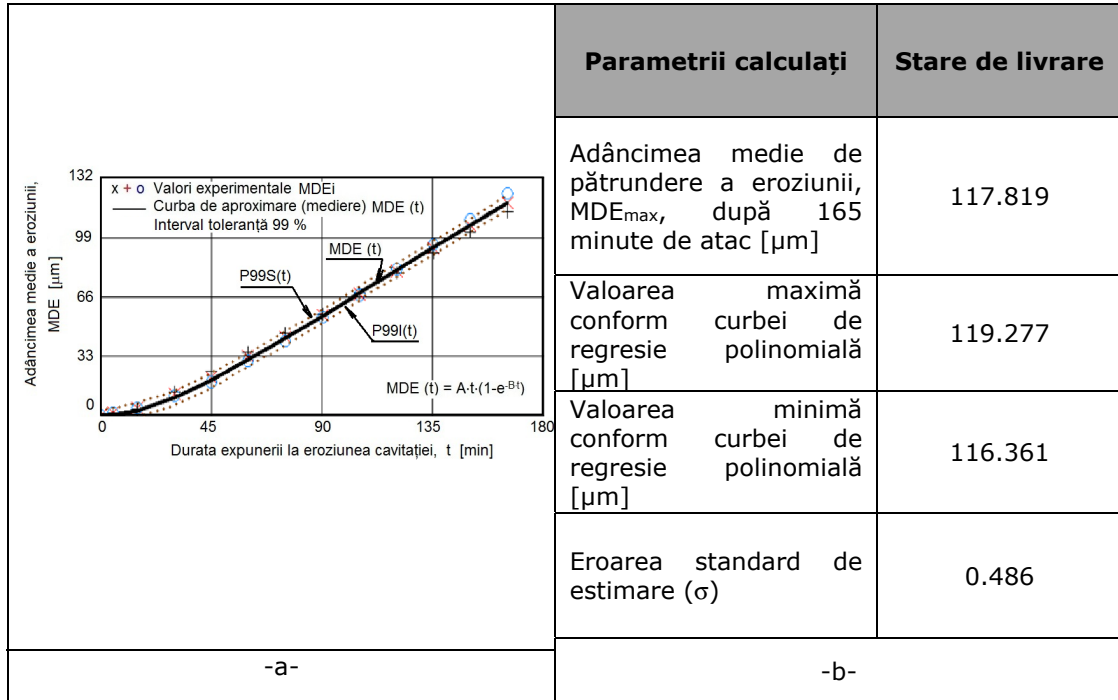
Fig. 3.4 Banda de dispersie și valorile parametrilor statistici

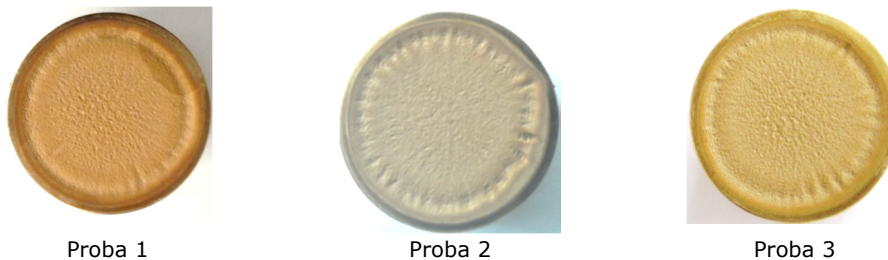
În fig.3.6 sunt date doar imagini macro, de la finalul testului, pentru cele trei seturi de probe testate, care arată modul identic de degradare, dar și dovada ca testele au fost realizate în condiții identice și de exigență.

Fig. 3.6 Imagini macro (înregistrări cu aparat Canon A480) ale suprafețelor erodate prin cavitație vibratoare, timp de 165 minute

La finalul atacului, vezi și fig.3.6, dimensiunile cavernelor cresc, iar rețeaua de fisuri se extinde atât în aria suprafeței cât și în profunzime, cu expulzări de grăunți. Acest lucru se vede în imaginile micro, fig.3.7 (dar și în imaginile SEM de la subcapitolul 3.1.1.2.3), obținute la microscopul electronic cu baleiaj, unde se vede cum sunt îndepărtați grăunții de fază  $\beta'$  și cum sunt propagate fisurile.

Imaginile macro din fig. 3.5 și 3.6 și imaginea SEM din fig.3.7 arată că eroziunea produsă de cavitația vibratoare în structura suprafețelor probelor generează o profilogramă asemănătoare suprafețelor foarte rugoase, de tipul buretelui spongios. Prin urmare, aprecierea distrugerii acestor suprafețe poate fi realizată și prin valorile parametrilor rugozității,  $R_a$ ,  $R_z$  și  $R_t$ .

Comparativ cu imaginile obținute prin fotografiere (vezi fig.3.5 și 3.6), dar mai ales cu cele obținute prin microscopie (vezi fig.3.7 și imaginile SEM de la subcapitolul 3.1.1.2.3) se constată că evoluțiile profilogramelor, ca și ale valorilor

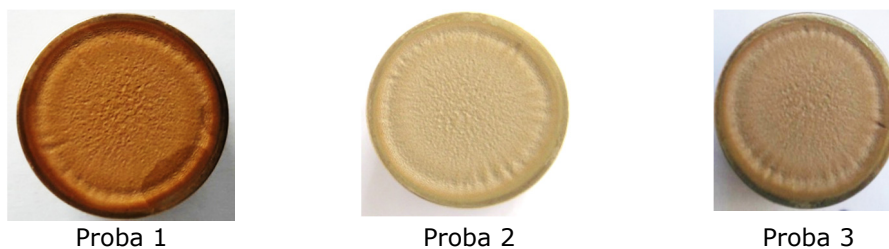
Modul de degradare a structurii suprafețelor, prin generarea de fisuri, ciupituri/pittinguri și caverne, cu mici diferențe față de cel specific alamei CuZn39Pb3, în timpul expunerii la cavitația vibratoare, este sugerat de imaginile obținute prin fotografiere cu aparatul Canon, din fig.3.17 și 3.18, respectiv imaginea microscopică din fig.3.19.

Fig. 3.18 Imagini macroscopice (înregistrări aparat Canon A480) ale suprafețelor erodate prin cavitație vibratoare, timp de 165 minute

Imaginile fotografice de la finalul testului, din fig.3.18, sunt dovada comportării similare a celor trei probe, la eroziunea generată de atacul cavitației vibratoare.

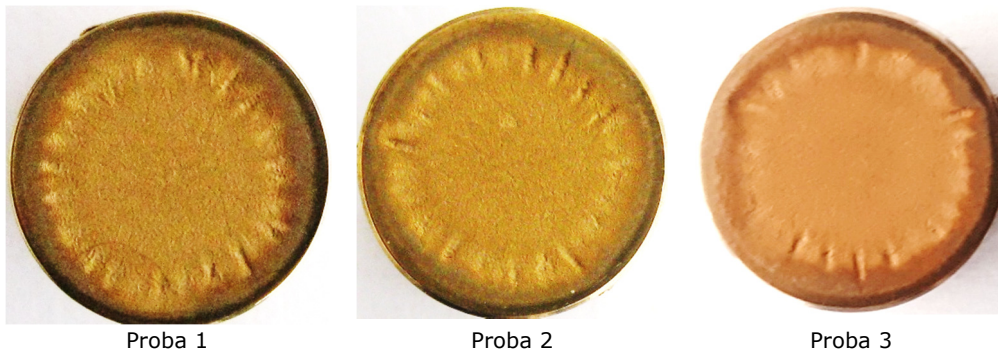
Fig. 4.15 Imagini macroscopice (înregistrări aparat Canon A480) ale suprafețelor erodate prin cavitație vibratoare, timp de 165 minute

Imaginile fotografice din fig. 4.15 arată distrugeri similare în ariile erodate, cu caverne mari în inelul periferic. Aceste asemănări arată acuratețea derulării cercetărilor, cu respectarea condițiilor cerute de cutuma laboratorului și normele ASTM G32-2010, la testarea celor trei probe.

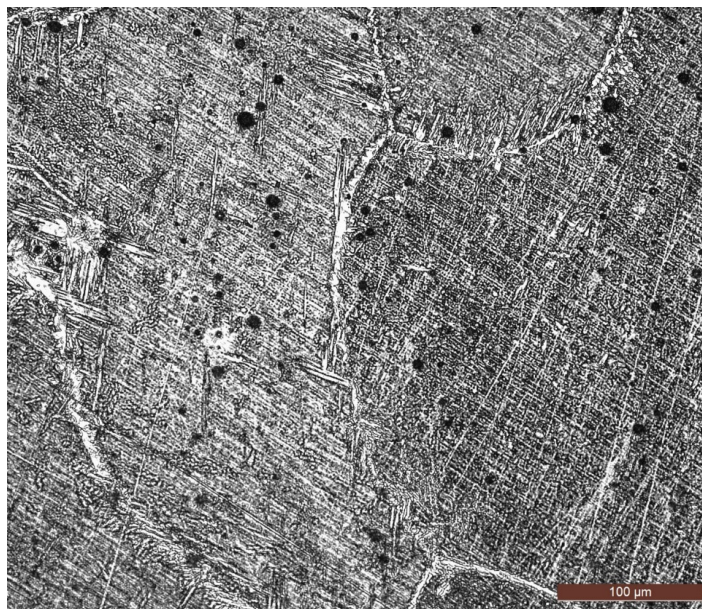
-a-

Aplicarea tratamentului termic de revenire la  $250 \text{ }^\circ\text{C}$  se manifestă prin precipitarea din faza  $\beta$  suprasaturată a unor particule de fază  $\alpha$ , cu formă aciculară, atât în interiorul grăunților cât și pe limitele dintre grăunți (fig.4.19 a). Ca urmare, duritatea scade ușor, tensiunile interne se reduc, iar ciupiturile apărute în urma atacului cavitațional sunt ceva mai pregnante în zona limitelor dintre grăunți. (fig. 4.19 b...f).

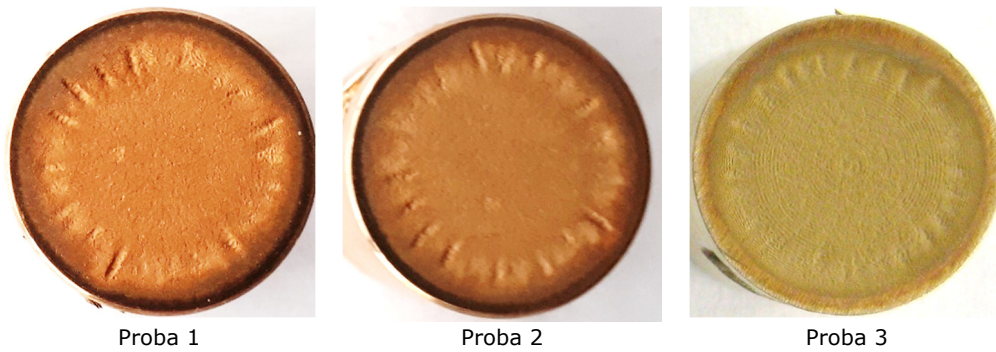
Fig. 4.24 Imagini macro (înregistrări aparat Canon A480) ale suprafețelor erodate prin cavitație vibratoare, timp de 165 minute

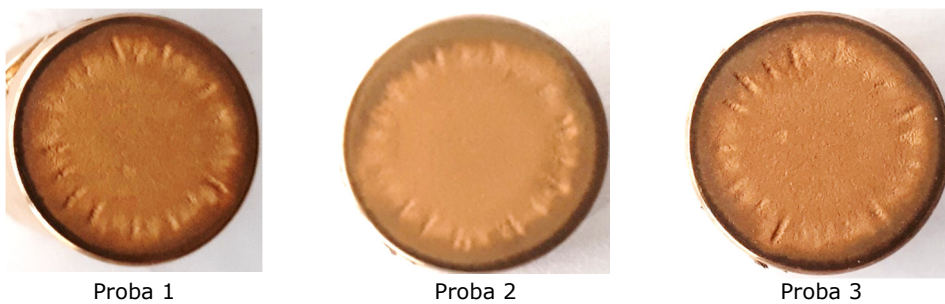
Fig. 4.33 Imagini macroscopice (înregistrări aparat Canon A480) ale suprafețelor erodate prin cavitație vibratoare, timp de 165 minute

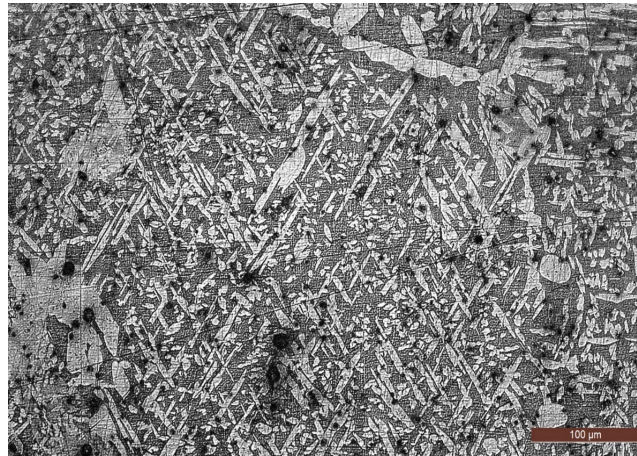
-a-

Tratamentul de revenire la 600 °C conduce la alte două procese care se derulează în paralel: pe de o parte, are loc o creștere a solubilității fazei  $\alpha$  în faza  $\beta$  care provoacă o scădere ușoară a cantității de cristale de fază  $\alpha$ , iar pe de altă parte, la o coalescență mai intensă a cristalelor mici, aciculare, de  $\alpha$ , cu formare în principal de grăunți mai mari, poligonali Fig. 4.37 a). Imaginile topografiei suprafeței cavități (fig. 4.37 b...e) concordă pe deplin cu rezultatele anterioare.

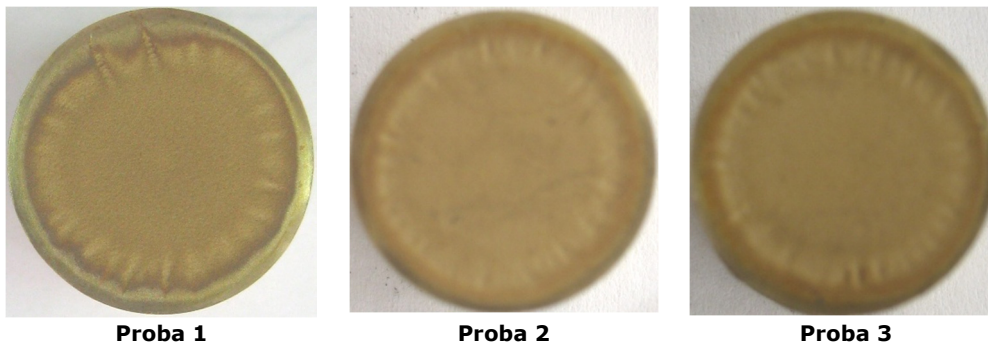
Fig. 4.48 Imagini macroscopice (înregistrări aparat Canon A 480) ale suprafețelor erodate prin cavitație vibratoare, timp de 165 minute

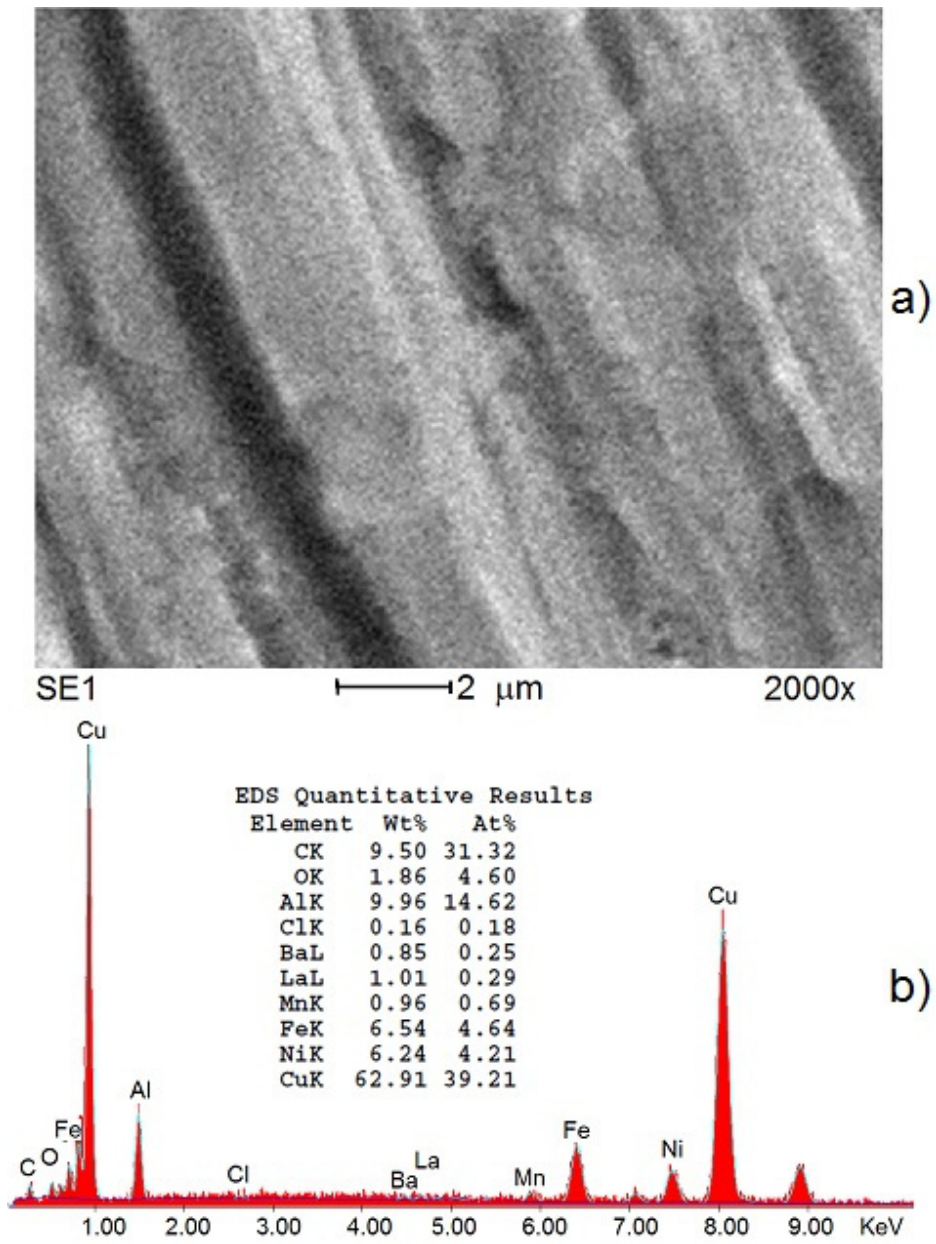
Fig. 5.15. Imagine SEM (a) și analiza EDAX (b) pentru stratul din amestecul de tip 5 (Proba 5.2)

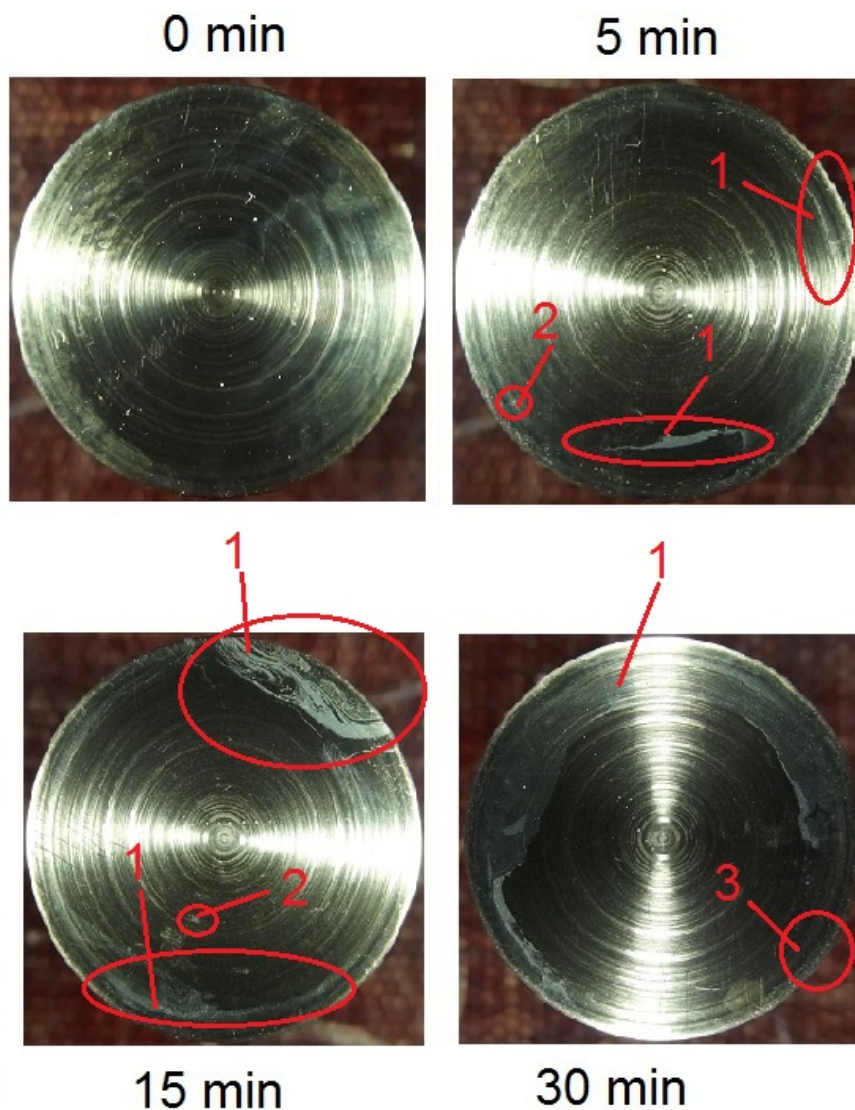
Fig. 5.21 Evoluțiile comportării la cavitația vibratoare a straturilor de amestec de tip 3  
 1- apă și bule între pelicula polimerică și suprafața metalică a probei de cavitație;  
 2-perforări în peliculă; 3- eroziuni (caverne și pittinguri) în suprafața metalică

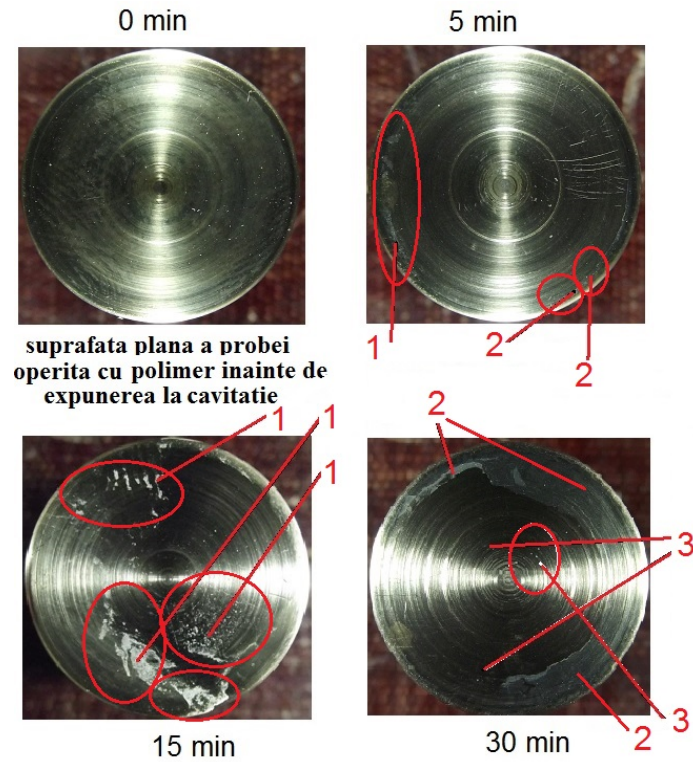
Fig. 5.26 Evoluția comportării la cavitația vibratoare a stratului de amestec de tip 5 depus pe proba 5.2

1- apă și bule între pelicula polimerică și suprafața metalică a probei de cavitație;  
2-perforări în peliculă; 3- eroziuni (caverne și pittinguri) în suprafața metalică

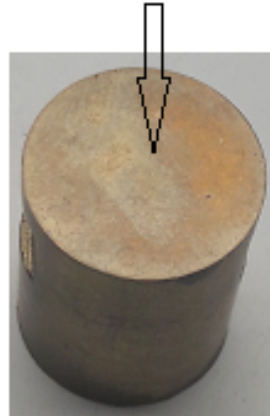
Suprafata pe care  
compozitul s-a  
pulverizat termic

Fig. 5.29 Imaginea probei în plan vertical și indicarea suprafeței de acoperire

- temperatura la suprafața piesei  $\cong 150^\circ\text{C}$ ;
- debit pulbere, 63 g./min.;
- grosimea stratului depus, de circa 0,8 mm.
- gaz plasmagen, Ar+6%H<sub>2</sub> – presiune 9 bari;
- gaz transport, Ar, presiune 4 bari ;
- aer comprimat, presiune 2 bari;
