METODE EXPERIMENTALE PENTRU APRECIEREA DURABILITĂȚII ȘI REALIZAREA REABILITĂRII CONSTRUCȚIILOR DIN BETON ARMAT

Teza de doctorat
Ing. ENUICA COSMIN

Teză destinată obținerii
titlului științific de doctor inginer
la
Universitatea "Politehnica" din Timișoara
în domeniul INGINERIE CIVILĂ
de către

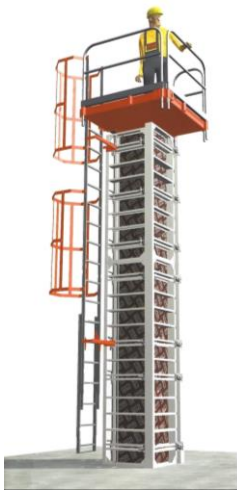
Fig.1.5 Sistemul „Rapid Col.” (PERI)

Sistemul Peri „Rapid” [6] este ușor de manevrat datorită greutatei sale proprii mici și datorită incrementului de 300 mm se pot face o serie de combinații pe verticală și din acest motiv este des folosit. Este durabil și ușor de demontat și curățit după turnare (vezi fig 1.6. și fig. 1.7.).

Lipsa cuielor, șuruburilor și elementelor de colț a stâlpilor face ca sistemul să fie des folosit în general în construcții cu caracter public.

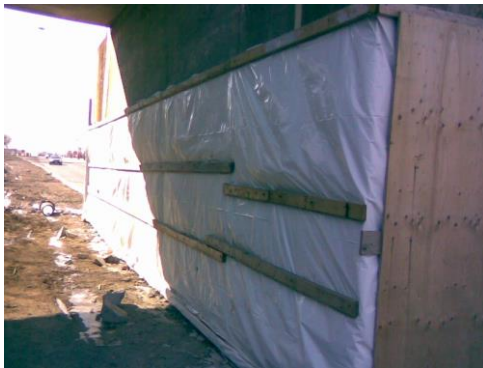
Fig. 1.8

In fig. 1.8. și fig. 1.9 (podul Steeles și Dufferin) se pot observa proceduri de protejare a betonului proaspăt turnat.

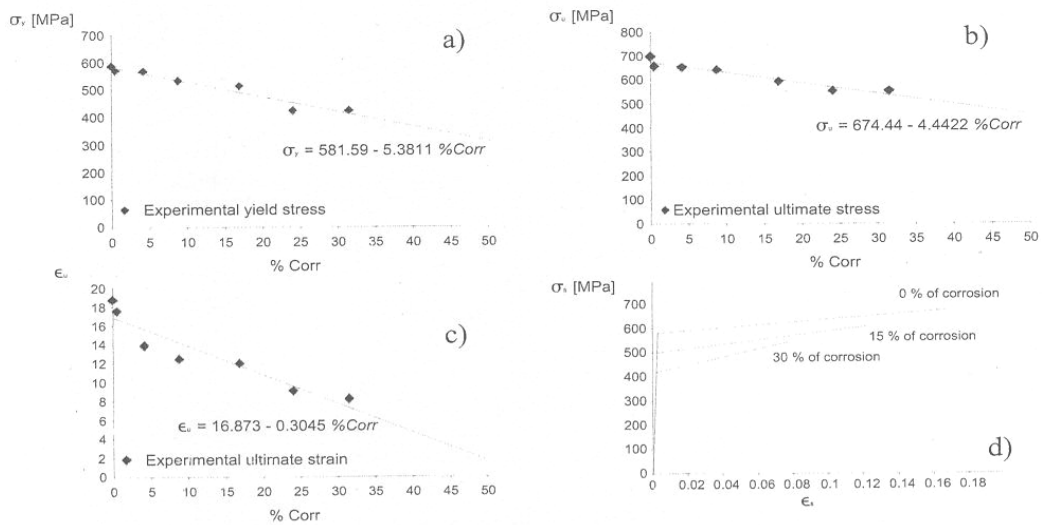
Fig. 2.4

Influența procentului de coroziune asupra unor caracteristici ale oțelului sunt realizate în fig. 2.4

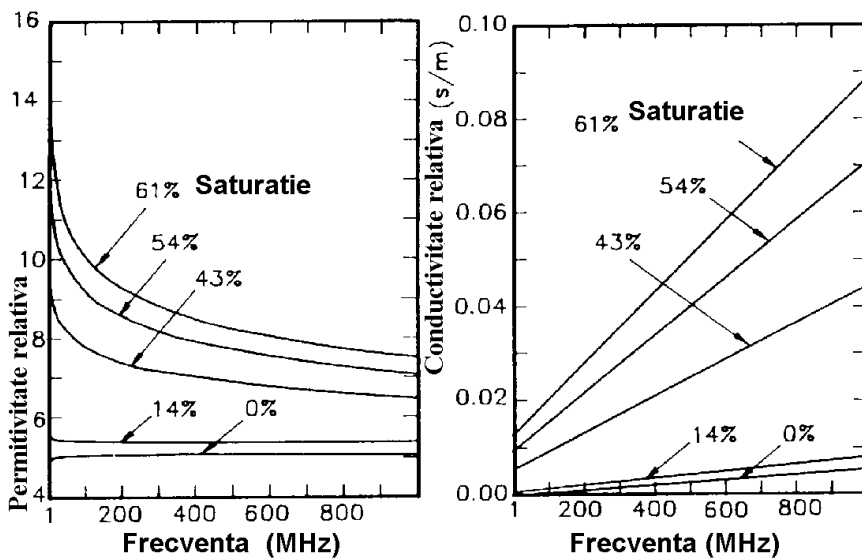
Fig.2.18. Permitivitatea și conductivitatea relativă pentru un beton de 60 N/mm².

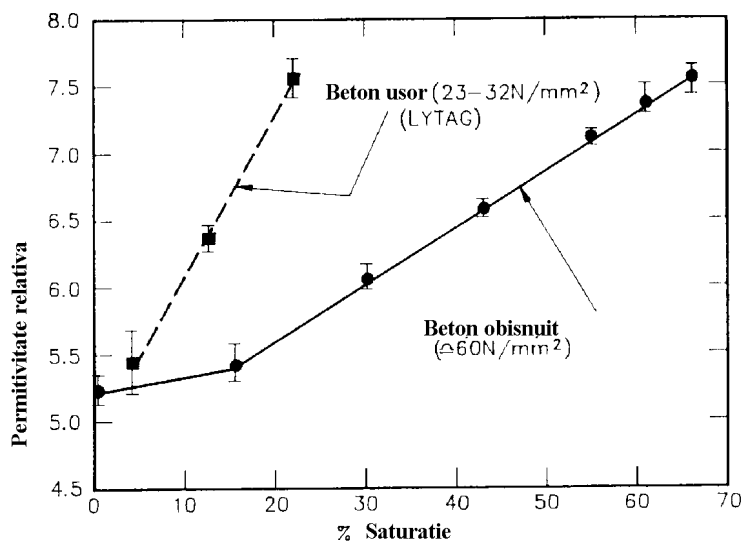
Fig.2.19. Permitivitatea relativă funcție de saturatie % la 16 Hz.

Pentru compararea diferitelor tipuri de amestecuri rezultatele obișnuite la o frecvență specifică de 1 GHz sunt desenate în fig.2.19 și fig. 2.20. Acestea arată diferențe majore între betoanele ușoare și betonul obișnuit cu rezistență de 60 N/mm².

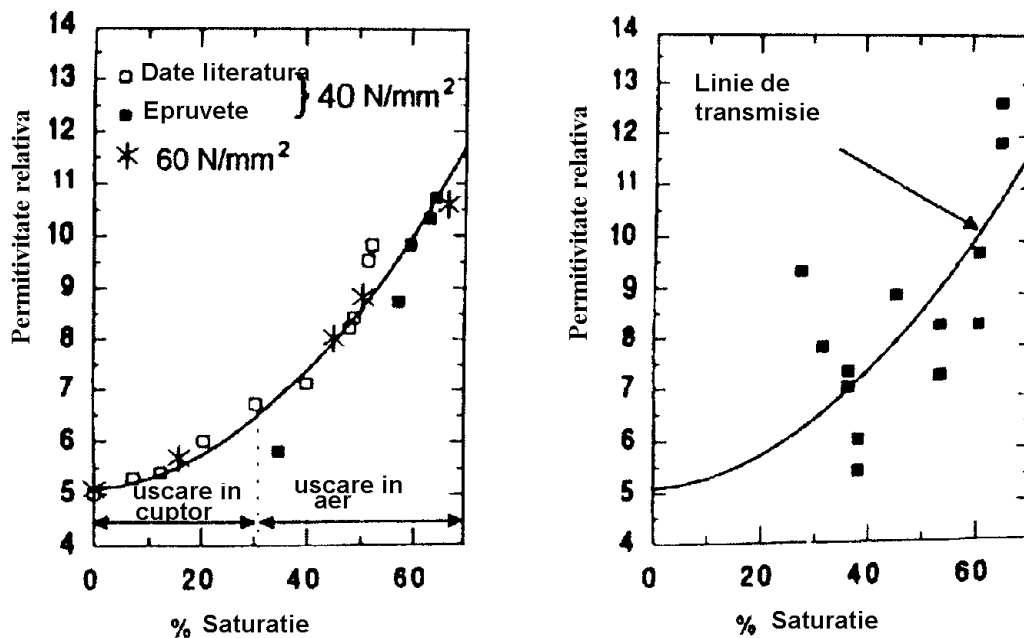
În fig.21 c, sunt prezentate rezultatele fiind folosită o transmisie modificată în domeniul 1 MHz la 1 GHz.

(a) Rezultate cu transmisie liniară

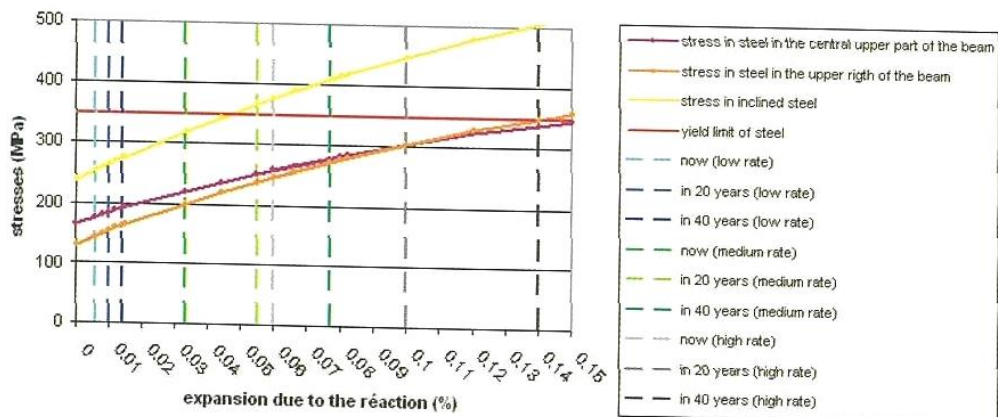
Fig. 2.22 .Evoluția stresului total în cea mai încărcată armătură

Efectul reacțiilor alcali-silica, care conduc la produse ce dezvoltă mari expansiuni în elementul de beton armat este mai puțin studiat la construcțiile existente. În lucrarea citată se modelează creșterea de volum de beton prin aplicarea câmpurilor de temperatură. Efectul asupra structurii a fost studiat la Liege (Belgia) prin folosirea unui cod SAFIR pentru calculator.

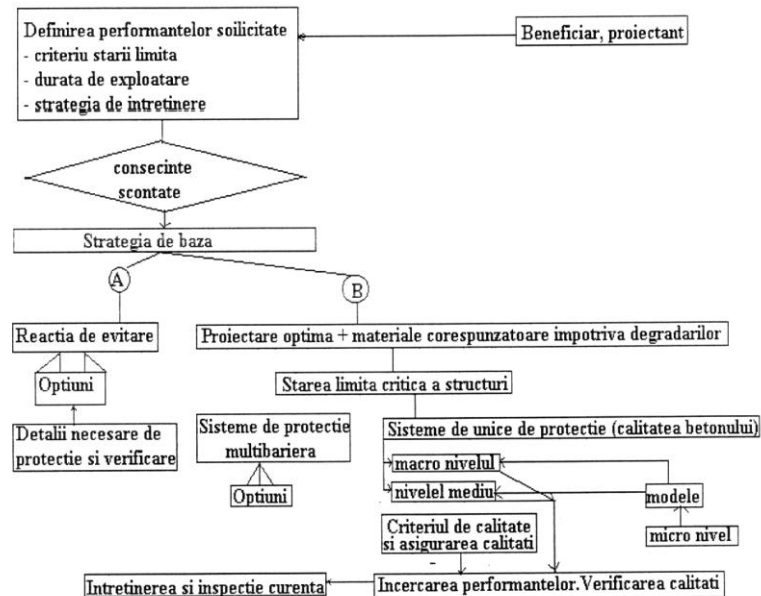
Aceste concepții sunt sistematizate în diagrama din Fig.2.24.

Fig. 2.24. Proiectarea pentru durabilitate

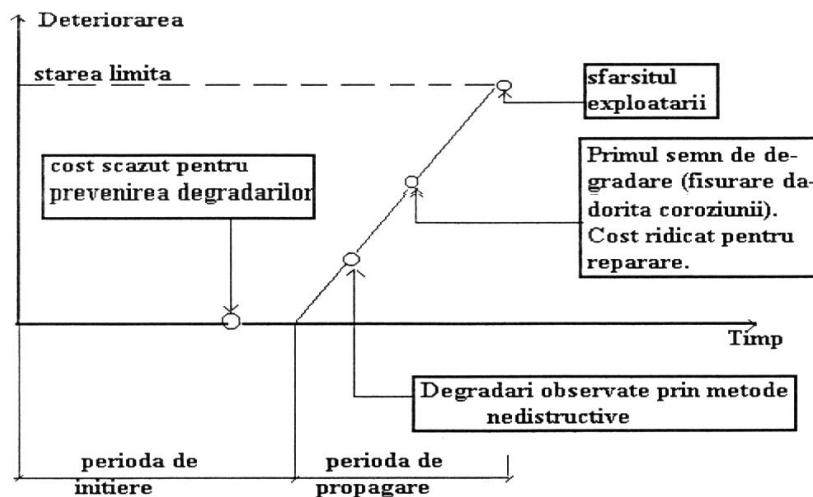
Fig. 2.25. Schema generală privind deteriorarea în timp.

Mecanismul de deteriorare în timp este prezentat în schema fig. 2.25.

Procesul de deteriorare „corodarea armăturilor” poate fi detectat numai prin inspecție vizuală, singura în ultima etapă, când se produc crăpături și spărturi.

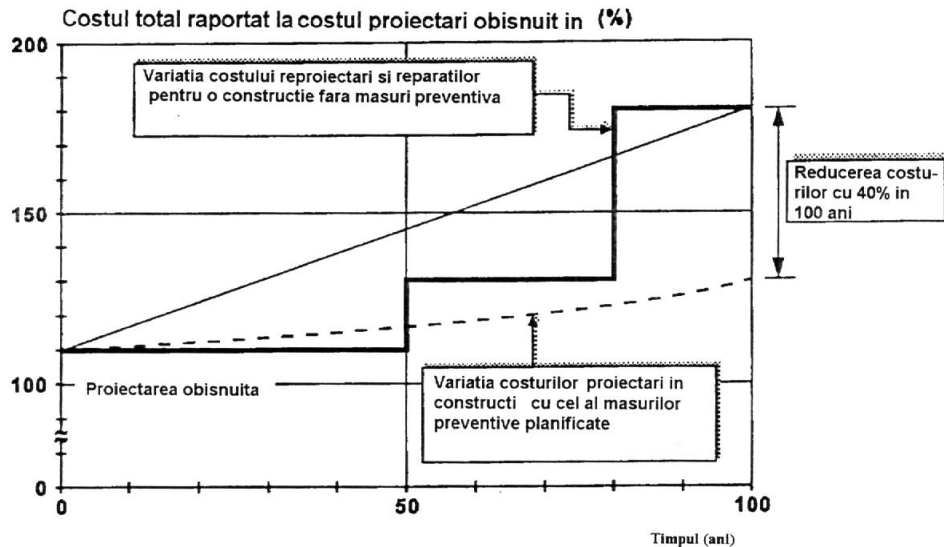
Pe de altă parte în cazurile unor condiții noi mai severe de mediu pentru durata de exploatare a unor structuri sensibile în comportare (consecințe severe ale ruperii datorită durabilității) un nivel înalt de monitorizare este cel mai avantajos din punct de vedere al costului (fig.2.26.).

Fig.2.26. Costul total al proiectării duratei de exploatare (10% din costuri pentru o proiectare obișnuită) în combinație cu performanțele structurale.

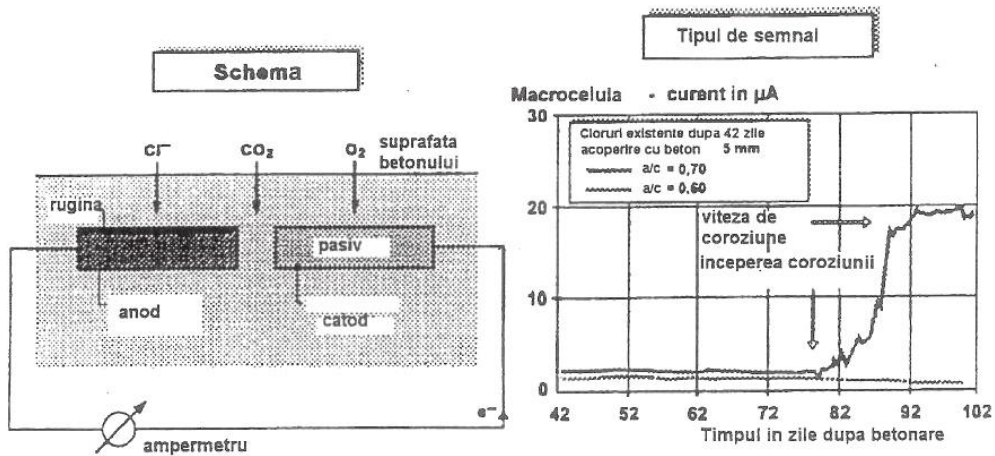
Fig 2.27. arată rezultatele măsurătorii curentului electric (demonstrații în laborator) între anodul de oțel și catodul inoxidabil, în două betoane cu diferite rapoarte apă/ciment.

Fig. 2.27. Schema de principiu a senzorului cu macrocelă pentru coroziune.

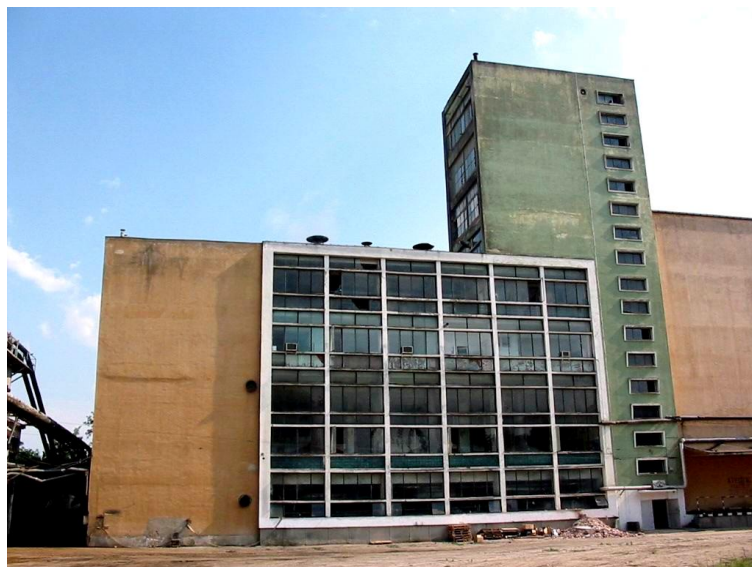
Fabrica de bere Timișoreana este o structură în cadre din beton armat cu cinci nivele și un turn de nouă etaje fig.3.1, Structura a fost analizată și reabilitată.

Primele analize s-au efectuat în 1960, au fost efectuate în conformitate cu normele românești, norme de proiectare, ce au fost inadecvate în funcție de gradul de seismicitate admis. Pe de altă parte, s-a observat fisuri înclinate în special la grinzi și o corodare a armăturilor.

Fig.3.1 Fabrica de bere Timișoreana

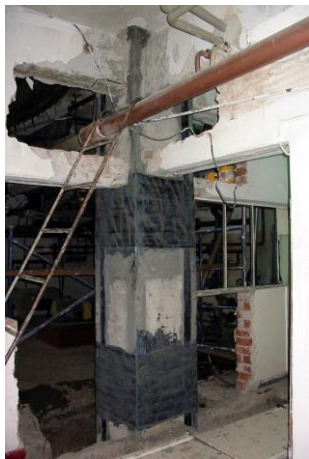
Consolidarea realizată în 2003 s-a făcut la mai multe grinzi și la una din coloane, caracterizate printr-o slăbire a armăturilor longitudinale (la coloană) și

slăbire a armăturilor din grinzi și de asemenea a etrierilor. Soluția adoptată în acest proiect a fost folosirea fibrelor de carbon polimerice compozite (CFRP), soluții ilustrate în fig.3.2 (fig. 3.2 - a - coloane; fig. 3.2 - b - grinzi) și fig. 3.3 (fig. 3.3 - a - coloană; fig.3.3 - b - grinzi).

Fig.3.3 a CFRP –reabilitarea la coloană

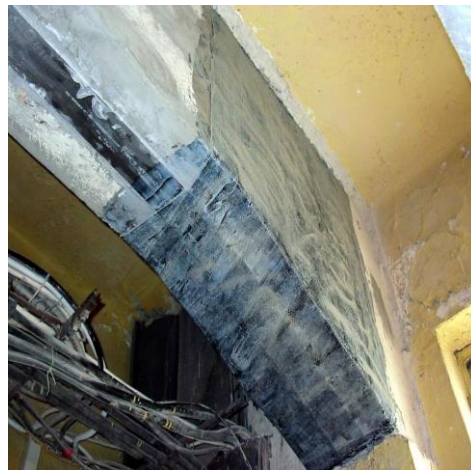
Fig.3.3 b CFRP reabilitarea la grinzi

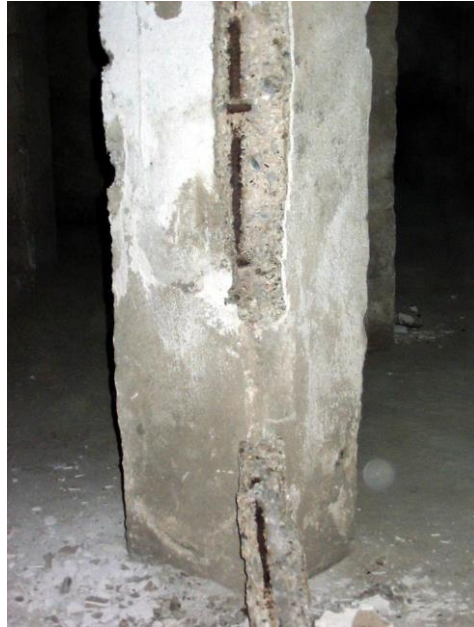
Fig.3.7 Corodarea armăturilor

În urma expertizei făcută la fabrica Guban (fig. 3.6) s-a constatat o degradare la grinziile principale, stâlpi și pardoseală. Soluțiile de reabilitare pentru stâlpi și pardoseală sunt prezentate în subcap. 6.4.1. În fig. 3.7 se observă degradările la stâlpi.

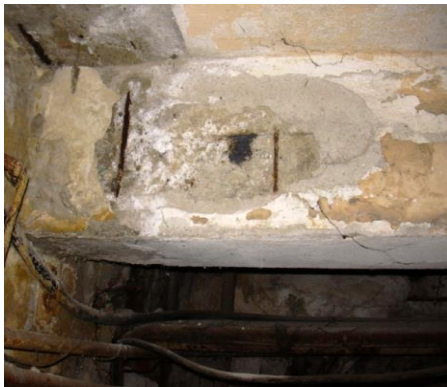
În fig. 3.8 se poate observa degradările la grinzi și ca soluție s-a adoptat sistemul cu fibre polimere de carbon compozite (CFRP) ce au fost montate în zona afectată este prezentată și 3.9 (longitudinal și transversal). De asemenea acest sistem s-a folosit și la reabilitarea planșeului.

Fig. 3.8 Degradarea grinzilor

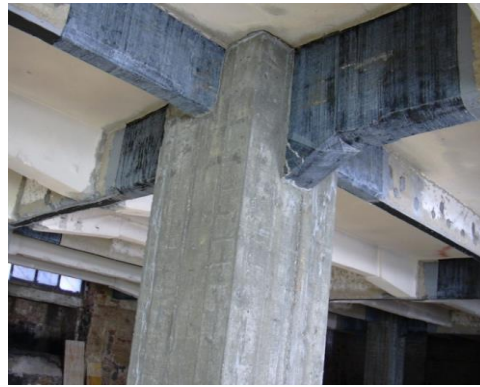
Fig. 3.9 Consolidarea grinziiilor

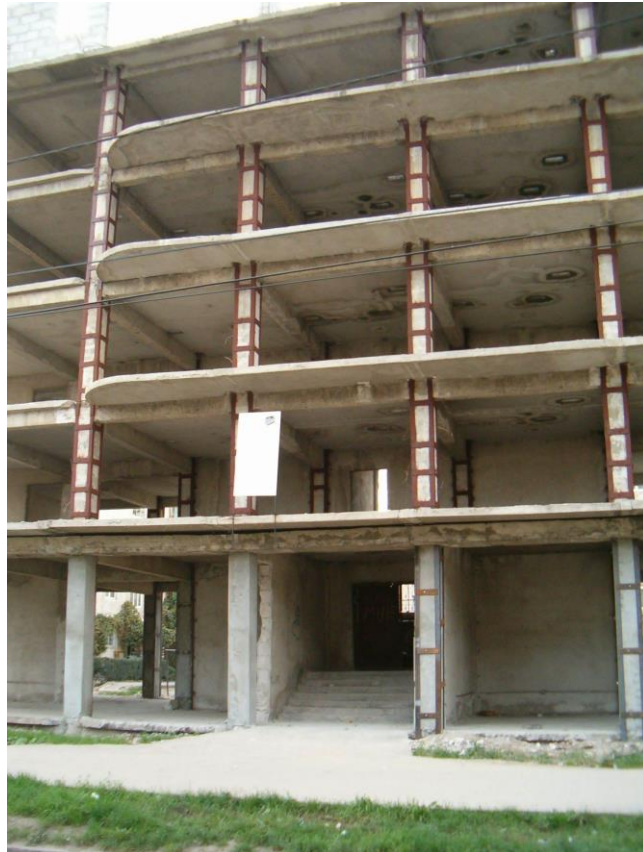
Fig. 3.10 Reabilitarea stâlpilor

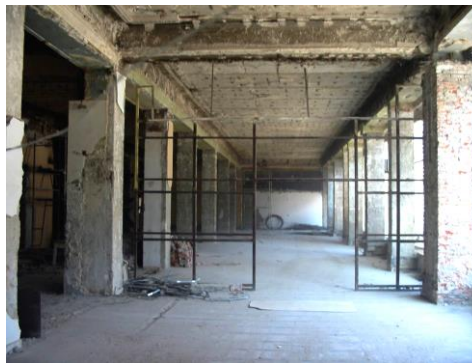
Structura "Palace" (fig.3.12) este o clădire de dimensiuni mari (subterane, etaj, parter - restaurant, 3 etaje - apartamente, garsoniere, acoperiș), construite înainte de 1900 cu o structură compusă: din zidărie și structură în cadre din beton armat (fig.3.13). Inițial structura a fost integral din zidărie dar, mai târziu parterul a fost schimbat: unele ziduri de cărămidă de rezistență au fost tăiate și s-au construit două cadre longitudinale din beton armat, pentru a susține toate sarcinile verticale. Datorită acestei operațiuni arhitecturale structura a devenit mai vulnerabilă la acțiuni seismice: pe direcție transversală cea mai mare parte din parter a devenit instabilă la acțiuni orizontale din cauza unor coloane cu articulație la ambele capete (peretele de zidărie suportă de la primul etaj și subteran). Alte vulnerabilități ale clădirii constă din:

Fig. 3.13: Cadre longitudinale de beton armat

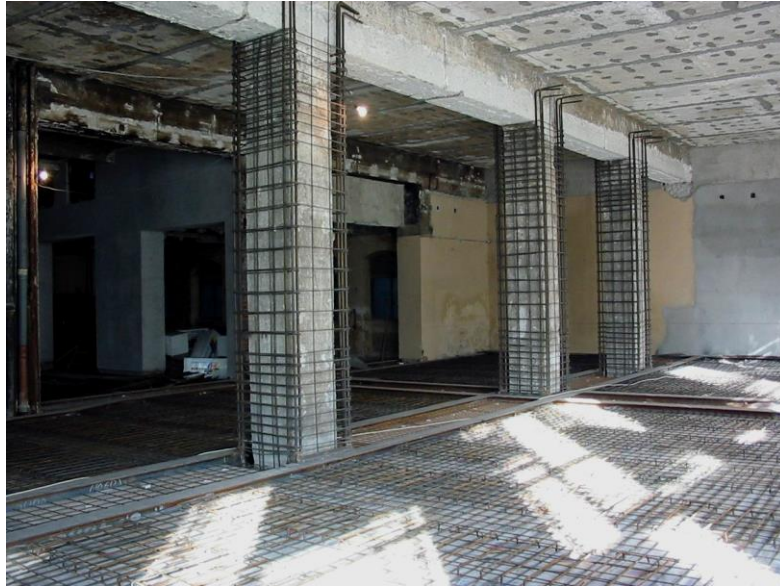
- consolidarea cu un strat de protecție de beton armat (7 cm pe fiecare parte) a pereților de zidărie de la subsolul clădirii;
- consolidarea cu beton armat la un etaj folosindu-se profile de oțel (HEB 220) în două direcții;
- consolidarea a jumătate din coloanele existente (60x60 cm coloane acoperite cu un strat de beton armat coloana având dimensiunea finală de 90x90cm – fig.3.14) și turnarea a noi grinzi transversale de beton armat pentru a crea noi cadre transversale;
- consolidarea prin cămășuire a grinzilor longitudinale existente realizată cu un strat de protecție de beton armat;
- reabilitarea unor elemente structurale care prezintă armături corodate.

Fig. 3.14 Consolidarea coloanelor și a stâlpilor

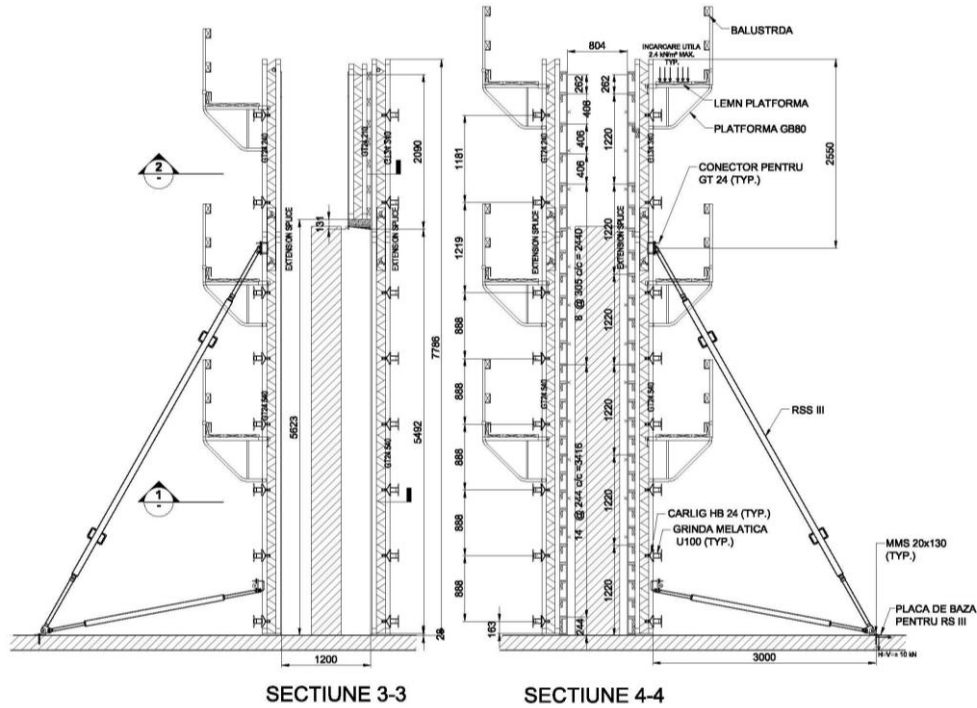
În cazul prezentat mai jos pentru o mai bună conlucrare între betonul vechi și cămășuirea cerută s-a făcut o tratare a suprafeței (pentru o aderență mai bună) prin sablare cu nisip. Armăturile longitudinale au fost conectate de coloana existentă prin tiranți ce au jucat rolul și de conectori.

Fig. 3.16 Secțiune stâlp (rebetonare)

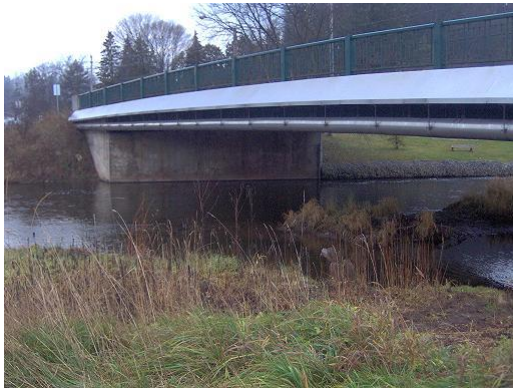
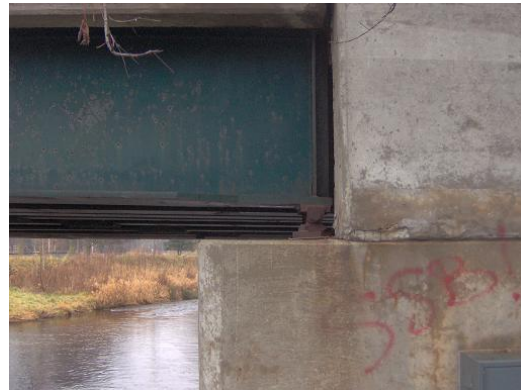
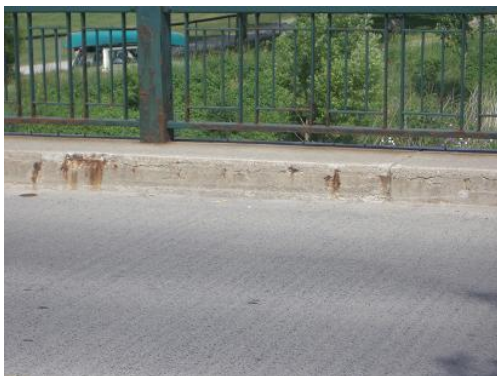
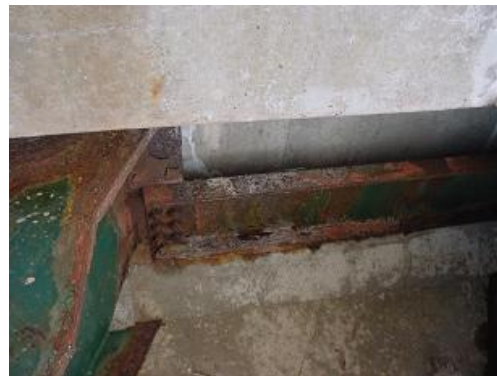
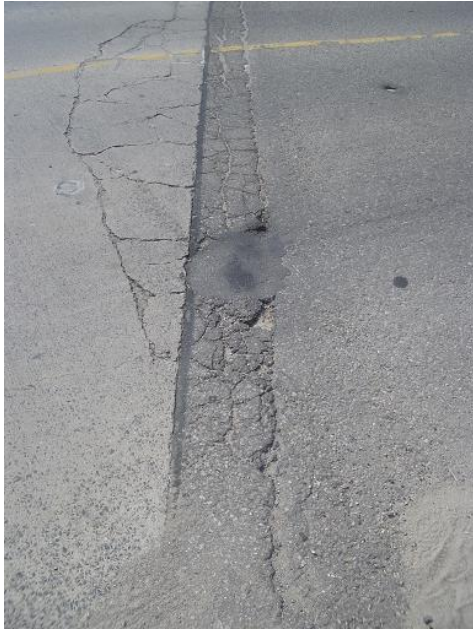
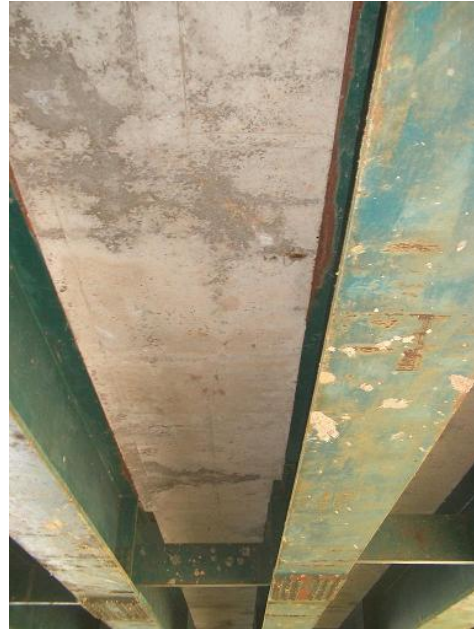
Investigarea s-a făcut la grinzile de metal ce susțin planșeul de beton armat, la cele două picioare de pod, parapeteți și de asemenea la planșeul de beton armat ce susține carosabilul (fig. 3.18, fig.3.19 , fig. 3.20 , fig. 3.21, fig. 3.22 și fig. 3.23).

În urma investigațiilor s-a constatat depasivarea armăturilor în planșeul de beton armat în proporție de 55.4 % (158m²) din suprafața totală. În partea de jos a planșeului s-au constatat decalcificeri, fisuri în stratul de acoperire și în unele

locuri lipsa parțială a stratului de beton de acoperire, armăturile fiind expuse direct procesului de corodare (fig. 3.31).

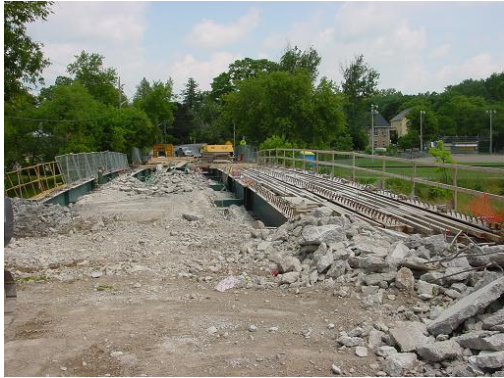
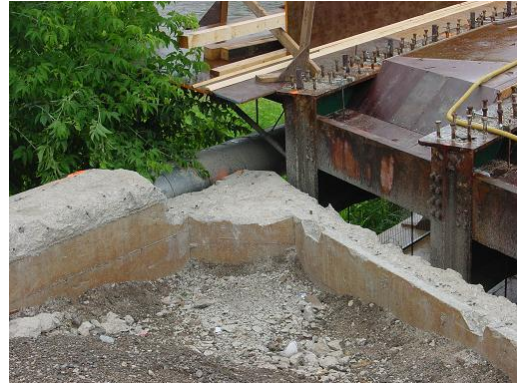
Fig. 3.28

S-a decis în final la reabilitarea completă a planșului podului și a parapetilor afectați, adică reconstrucția unui nou planșeu de beton cu armături protejate. Chiar dacă soluția aleasă a fost mai costisitoare din punct de vedere financiar, în timp, soluția se va dovedi mai puțin scumpă (fig. 3.28 și fig.3.29).

S-au aplicat proceduri de reabilitare la grinzile metalice de susținere acestea nefiind înlocuite. S-au confecționat cofraje între grinzile de metal (fig.3.29). Legătura dintre grinzile metalice și noua structură de beton armat s-a făcut prin intermediul unor buloane metalice (conectori metalici sudați de grinda de metal).

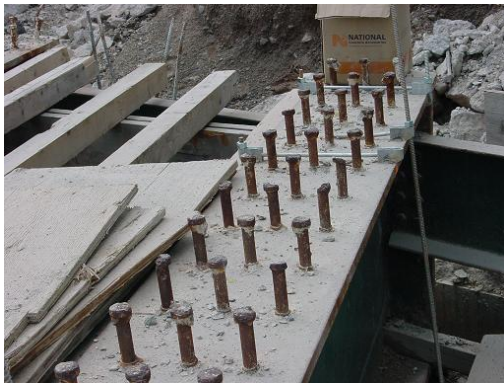
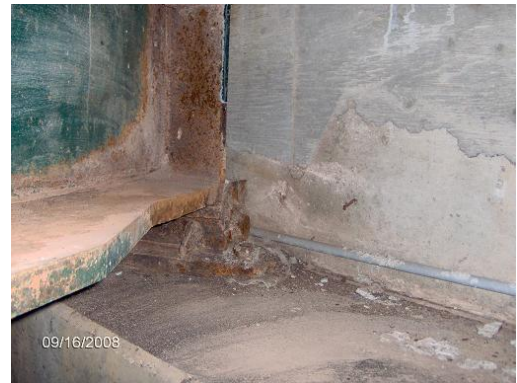
Fig.3.30

Chiar dacă în urma procesului de dislocarea a planșului, o mică parte din conectorii metalici au fost ușor afectați (2%) acest lucru nu a afectat legătura dintre structura metalică și noua structură de beton armat (fig. 3.29, fig.3.30 și fig. 3.31).

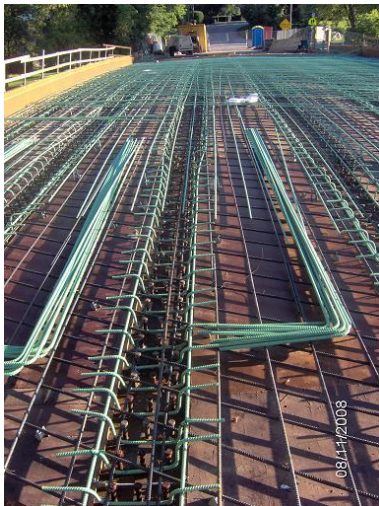
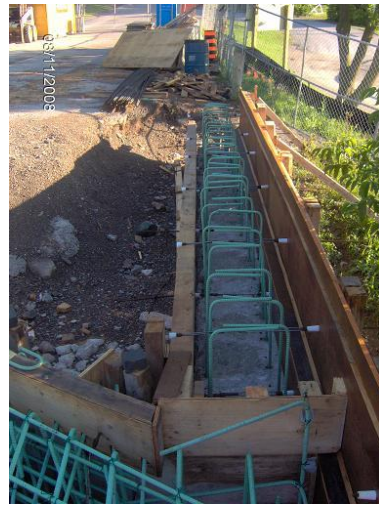
Fig. 3.32

Mai jos sunt prezentate aspecte ale punerii în operă a planșului (fig. 3.32 și fig.3.33) și a balustradei.

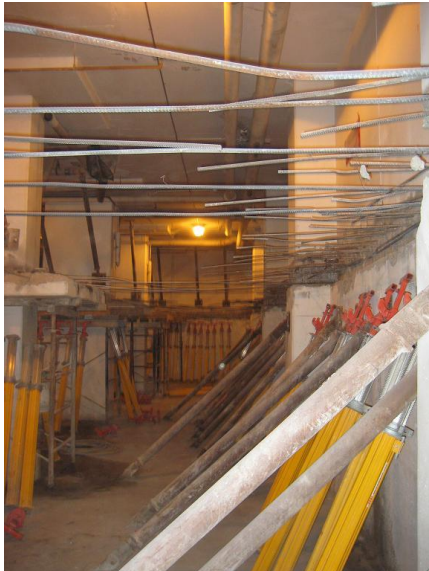
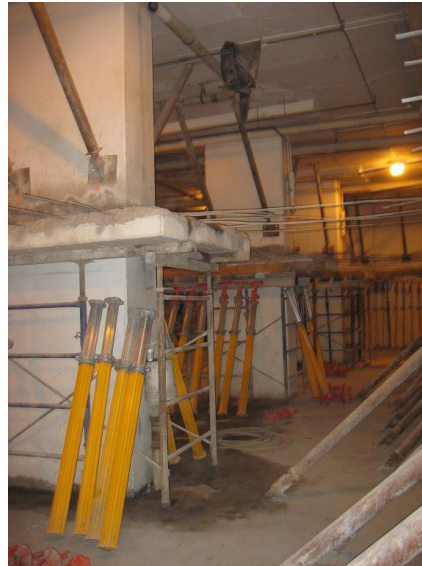
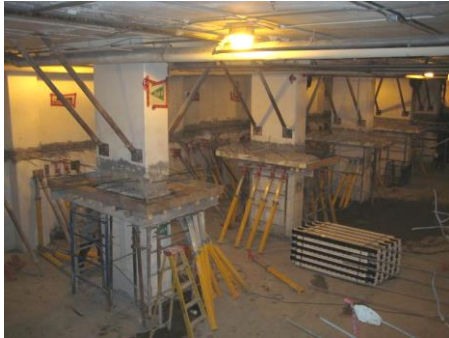
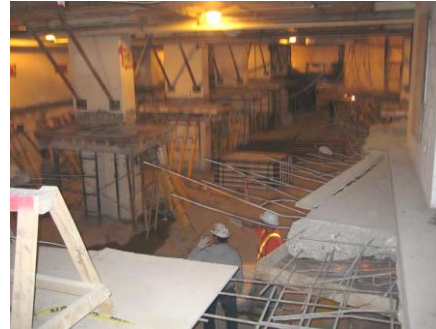
Constructorul a recurs la demolarea parțială a planșeului de susținere în zona compromisă. A fost o lucrare extrem de anevoioasă datorită spațiului închis. În prima fază planșeul corodat a fost demolat, apoi s-a trecut la betonarea ariei din jurul stâlpilor și apoi s-a trecut propriu-zis la turnarea planșeului de beton. În fig. 5.8. , fig.5.9, fig.5.10 și fig. 5.11 sunt ilustrate lucrările de remediere .

Fig 5.9 Betonarea ariei în jurul stâlpilor(1)

Fig. 5.10 Betonarea ariei în jurul stâlpilor(2)

Fig. 5.11. Planșeu dislocat

Ca sistem PERI s-a folosit sistemul „skydeck” [56], folosit preponderent pentru turnarea de planșee de beton armat, un sistem compus din panouri de aluminiu ce au la partea de contact cu betonul placaj de 17.5 mm grosime, panouri ce se sprijină pe grinzii de aluminiu care la rândul lor sunt conectate cu un „cap” special ce se reazămă pe stâlpișori de aluminiu telescopici MP .

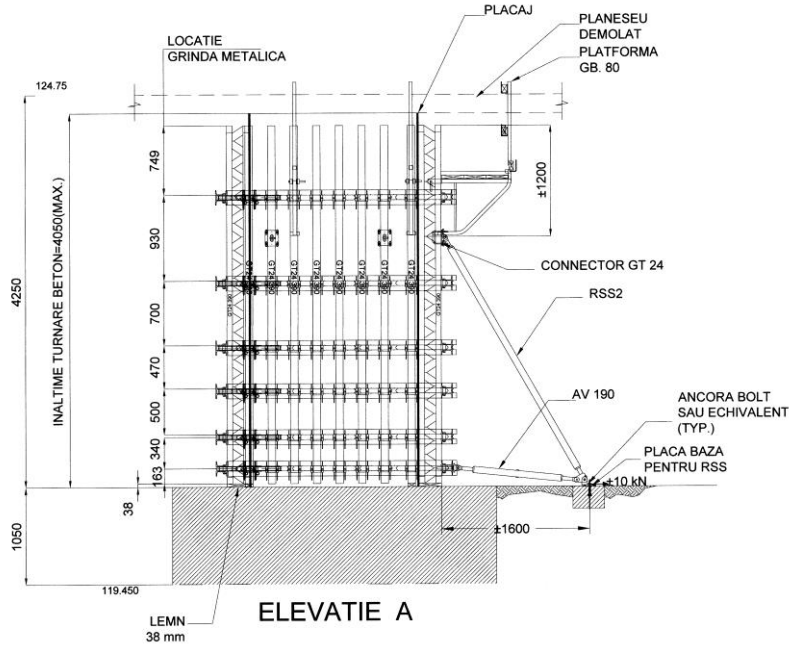
Fig.5.27. Elevația stâlpului

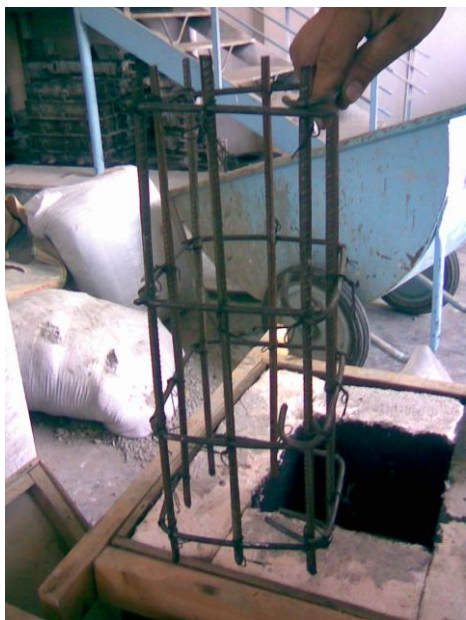
Geometria adoptată pentru elementul interior de beton armat a fost o prismă de dimensiuni 200x200x500 mm, care a fost întărit cu 8 Φ 12 mm PC52 bare longitudinale și etrieri Φ 6/15 cm OB37 (fig. 6.1 și fig.6.2).

Fig. 6.1 Armarea stâlpului

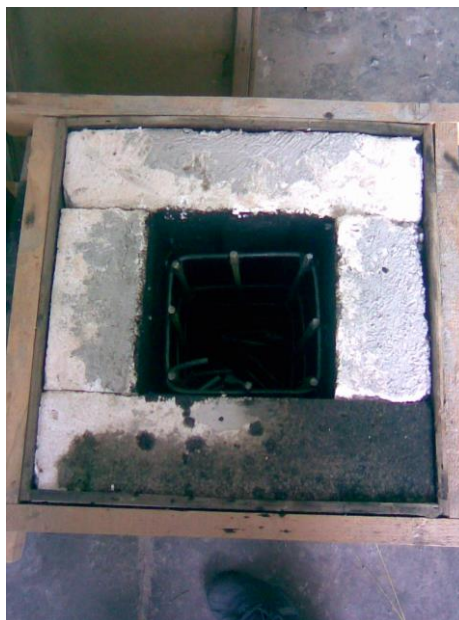
Fig. 6.2 Turnarea stâlpului (elementului de beton interior)

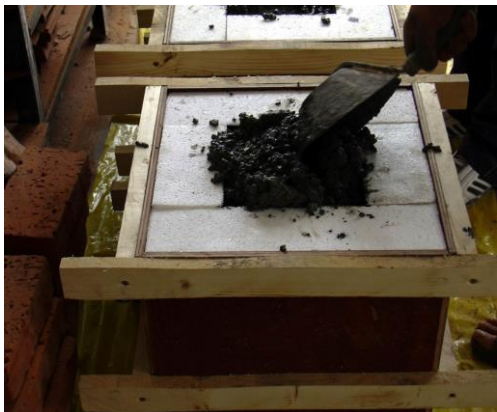
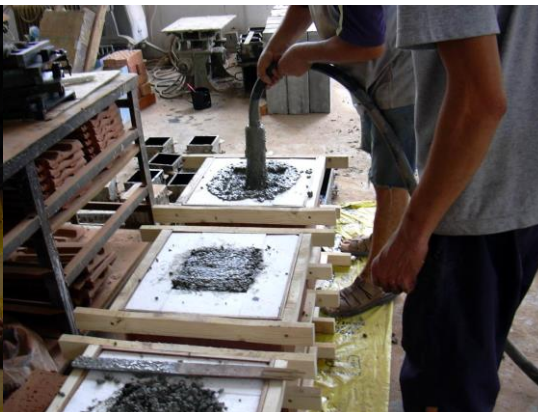
S-a trecut apoi la turnarea betonului și la vibrarea acestuia (fig.6.3 și fig.6.4). Pentru turnarea betonului s-a utilizat cofraj convențional din lemn iar în interior s-a folosit polistiren expandat pentru realizarea dimensiunii și formei dorite.

Fig. 6.3 Turnarea betonului

Fig.6.4 Vibrarea betonului

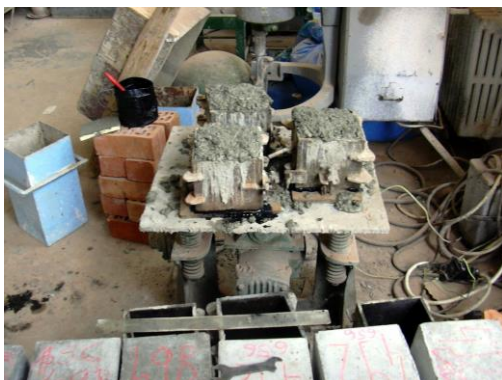
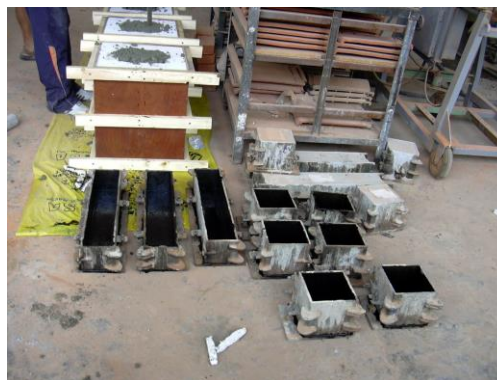
Turnarea probelor martor de beton s-au turnat în acelaș timp cu coloanele (fig. 6.5 și fig.6.6) și s-a trecut la vibrarea acestora .

Fig. 6.5 Vibrarea probelor

Fig 6.6 Turnarea coloanelor

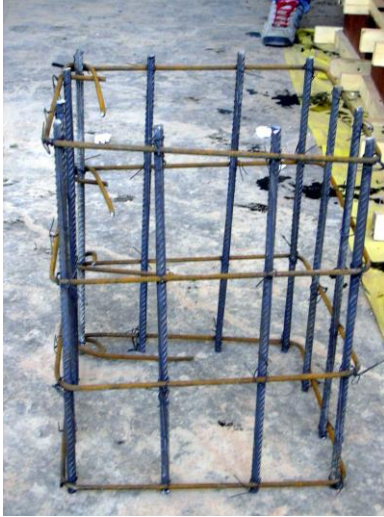
După întărirea betonului (28 zile) s-au instalat armăturile aferente cămășuirii. Ca armare s-au folosit două configurații de armare, la primele probe s-au folosit 8 $\Phi 12$ mm PC52 bare longitudinale și etrieri $\Phi 6/15$ cm OB37, adică s-a folosindu-se acelaș model de armare folosit ca la prisma inițială la celelalte probe s-au folosit 12 $\Phi 12$ mm, PC52 bare longitudinale și etrieri $\Phi 6/15$ cm OB37 (fig. 6.7. și fig. 6.8.). Armarea diferită nu are nici o influență la testele de smulgere. De asemenea clasa betonului folosit a fost aceeași cu proba inițială. Dimensiunile cămășuirii au fost de 10 cm.

Fig. 6.7 Armărea cămășuirii

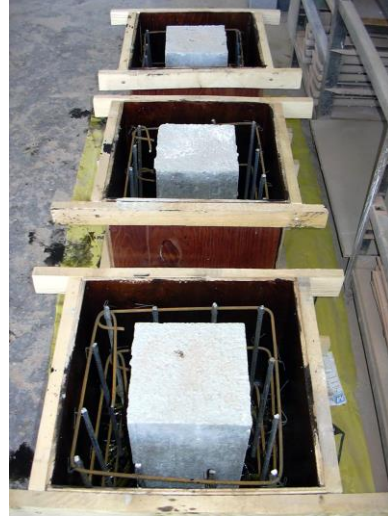
Fig.6.8. Instalarea armăturilor în interiorul cofrajului

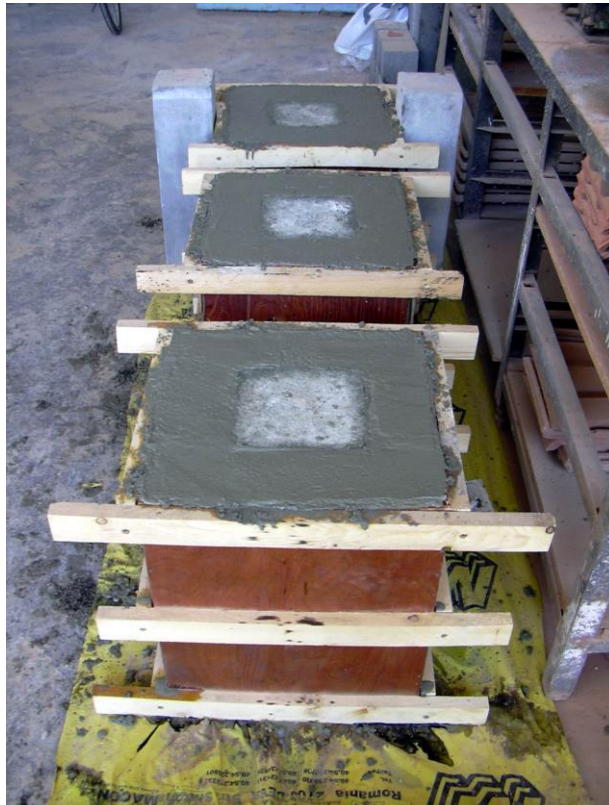
Fig 6.12

În fig.6.9, fig.6.10, fig. 6.11 și fig.6.12 sunt prezentate aspecte ale turnării cămășuirii, pas cu pas.

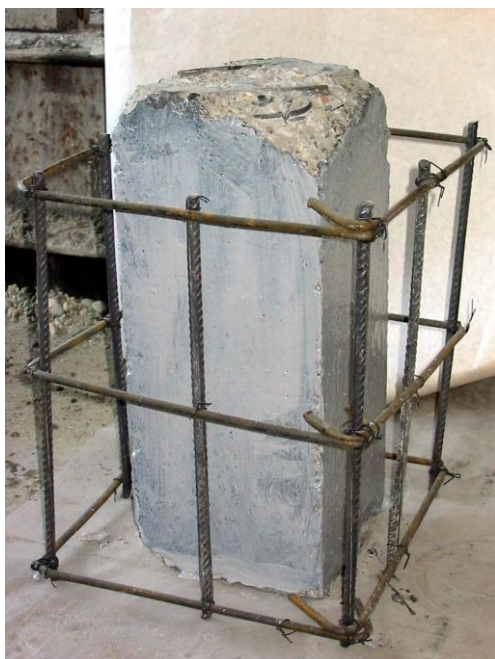
- trei exemplare, fără tehnici speciale de conexiune (aderența beton-beton);
- o probă cu un agent de aderență – rășină epoxidică cu două componente (fig.6.13.);
- o probă cu $\Phi 10$ mm conectori din oțel PC52, ancorate de prisma cu rășină epoxidică cu două componente (fig. 6.14);
- o probă cu conectori speciali - conexpan M10/40/100 mm, ancorate în substrat în găuri special făcute în prisma ($\Phi 12$ mm), fig. 6.15.
- trei probe cu conectori chimici, cu diferite clase de beton pentru elementul interior (C16/20) și cămășuire (C20/25).

Fig. 6.13 . – Folosirea ca agent de legătură a rășinei epoxidice

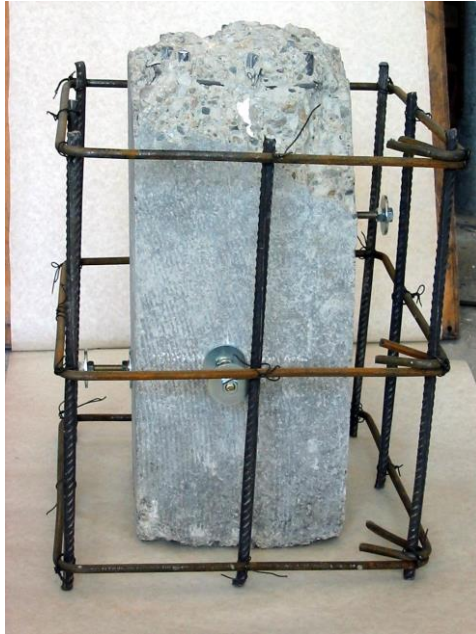
Fig. 6.15 – Folosirea de conectori - ancorare mecanică

Pentru realizarea testelor în partea de sus s-au folosit trei plăci de metal de dimensiuni mai mici de 200 x 200 mm în plan pentru a permite ca acestea să permită smulgerea (fig. 6.15). În partea de jos s-au folosit prismele de beton care au fost așezate direct sub cămășuire neavând nici un contact cu elementul interior (fig. 6.17.) În fig. 6.16 e prezentată așezarea probei pe standul de încercare.

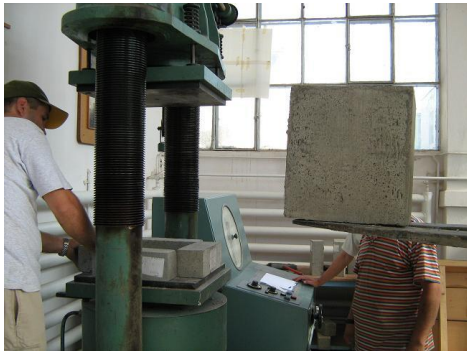
Fig. 6.17 Instalarea probelor pe standul de probă

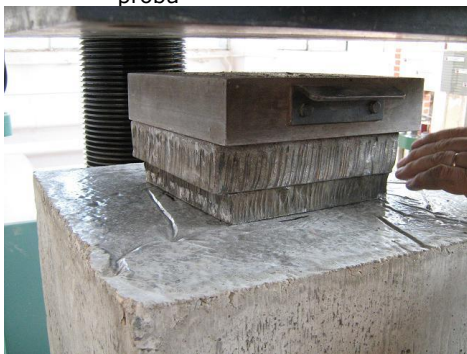
Fig. 6.18 Folosirea plăcuțelor de metal în partea de sus a probei

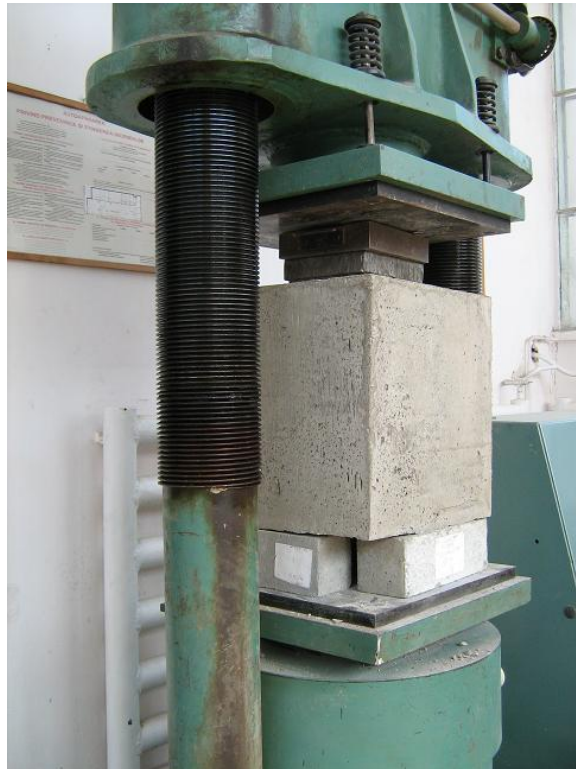
Fig. 6.19 Proba pregătită pentru încercare

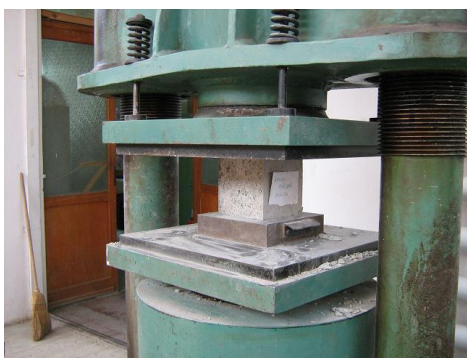
Fig. 6.20.Fixarea prismelor martor

Cum s-a meționat mai înainte pentru fiecare tip de probă, s-au turnat elemente standard (cuburi și prizme de beton) pentru a caracteriza rezistența la compresiune a substratului inițial de beton și a stratului de beton adăugat. In fig.6.20 și fig. 6.21 sunt prezentate aspecte din încercarea prismelor și cuburilor (probele martor).

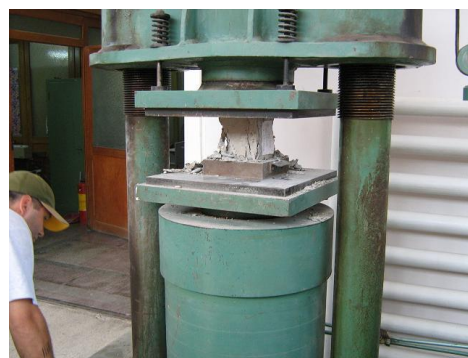
Fig. 6.21.Testarea prismelor martor

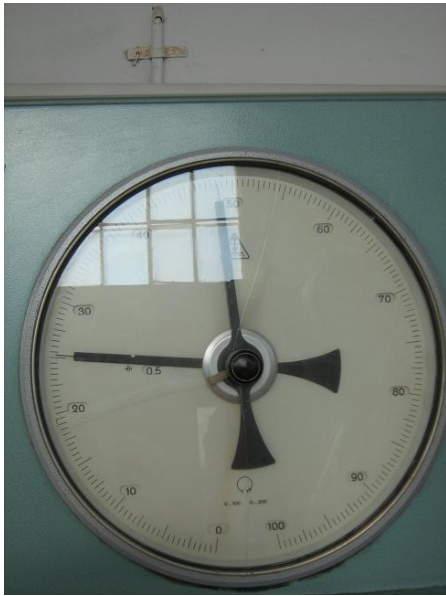
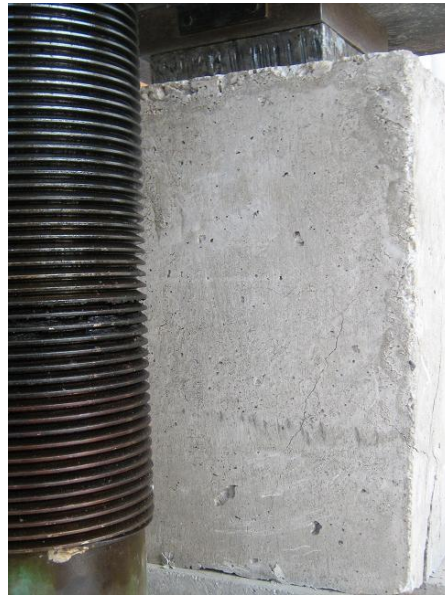
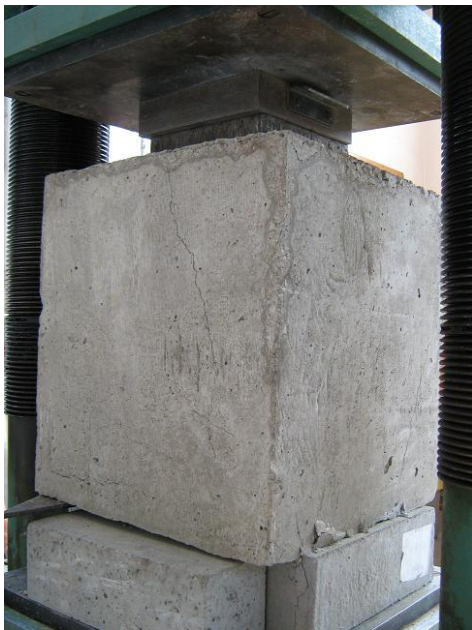
În urma încercării primei probe proba a prezentat fisuri pe trei fețe a elementului (vezi fig. 6.22, fig. 6.23 și fig. 6.24).

$$Pr = 48.5 \text{ t} ; h = 44 \text{ cm} \rightarrow \tau = \frac{48500}{4 \cdot 20 \cdot 44} = 13.78 \text{ daN/ cm}^2 = 1.378 \text{ N/mm}^2$$

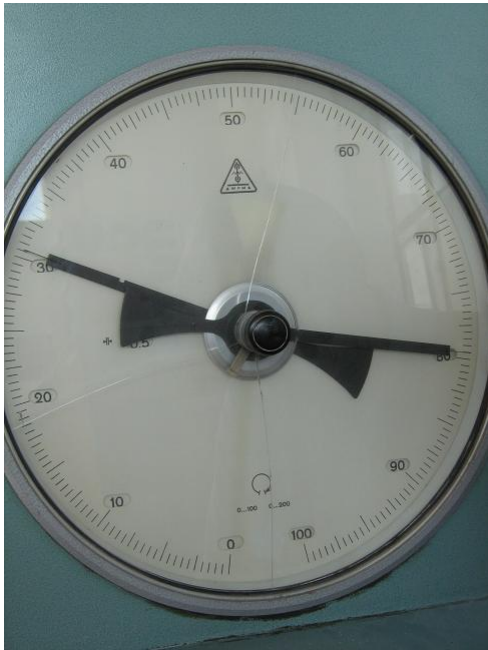
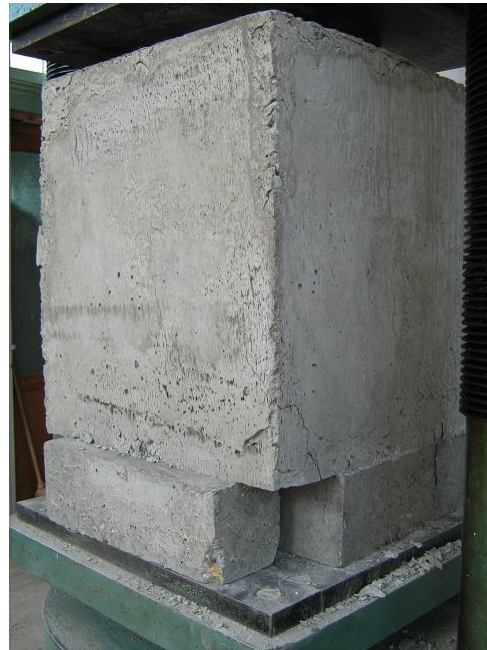
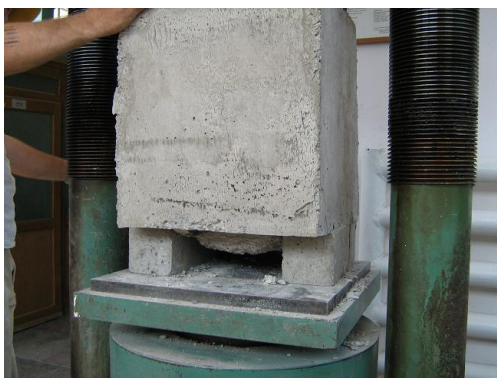
- *Proba 3* : conectori mecanici fixați chimic

Pr = 79.5 t – fisuri pe trei fețe verticale

$$h = 45.6 \text{ cm} \rightarrow \tau = \frac{79500}{4 \cdot 20 \cdot 45.6} = 2.182 \text{ daN/ cm}^2 = 2.182 \text{ N/mm}^2$$

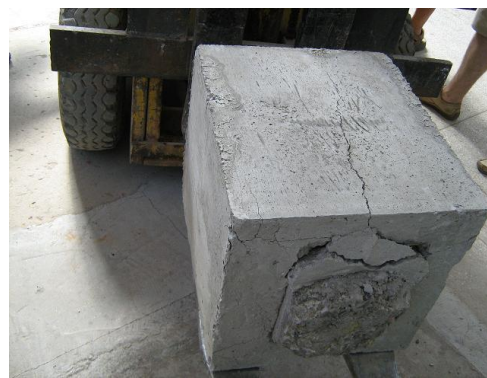
Fig. 6.33

testele prin compresie : crăpături vertical-longitudinale (fig. 6.33 și fig. 6.36) sau crăpături (fisuri) înclinate (fig. 6.34 și fig. 6.37). Crăpăturile (fisurile) verticale și smulgerea prismei (element interior) este rezultatul de cedare normală, la care aderența a fost de 1.92 N/mm^2 . Această valoare a fost folosită ca valoare de reper pentru compararea rezultatelor în continuare. Crăpătura înclinată a apărut din cauza imperfecțiunilor de la turnarea betonului (prisma interioară fiind înclinată). In acest caz, adereța a fost de 1.5 N/mm^2 , valoare mai mică decât la cedare normală. In consecință, această valoare a fost neglijată.

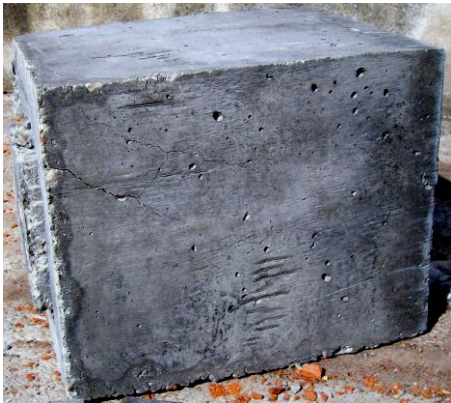
Fig. 6.34 Element încercat după testul de smulgere

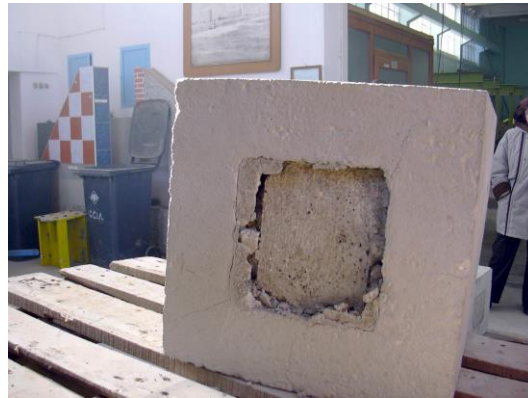
Fig. 6.35 Element încercat după testul de smulgere

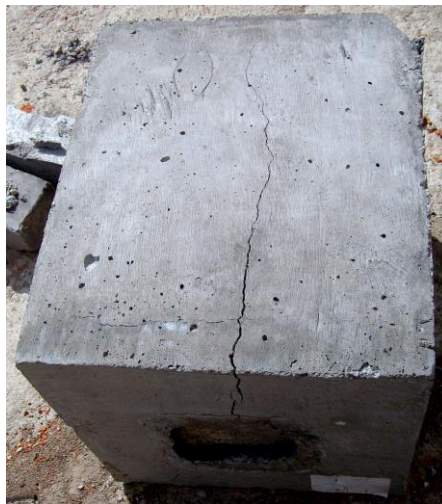
Fig. 6.36 Fisuri verticale în urma testul de smulgere

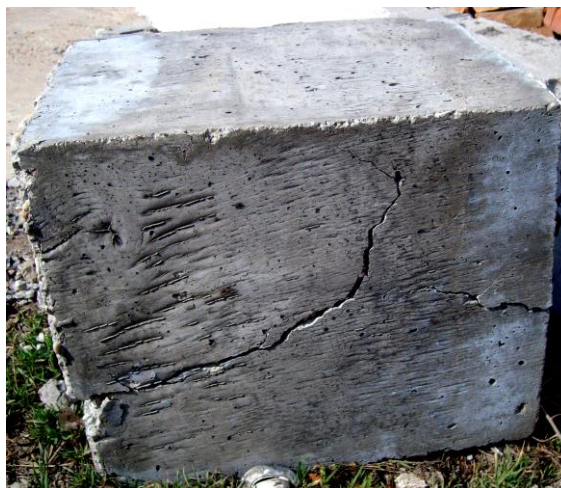
Fig. 6.37 Fisuri înclinate în urma testul de smulgere
