METODE EXPERIMENTALE PENTRU APRECIEREA DURABILITĂȚII ȘI REALIZAREA REABILITĂRII CONSTRUCȚIILOR DIN BETON ARMAT

Teza de doctorat
Ing. ENUICA COSMIN

Teză destinată obținerii
titlului științific de doctor inginer
la
Universitatea "Politehnica" din Timișoara
în domeniul INGINERIE CIVILĂ
de către

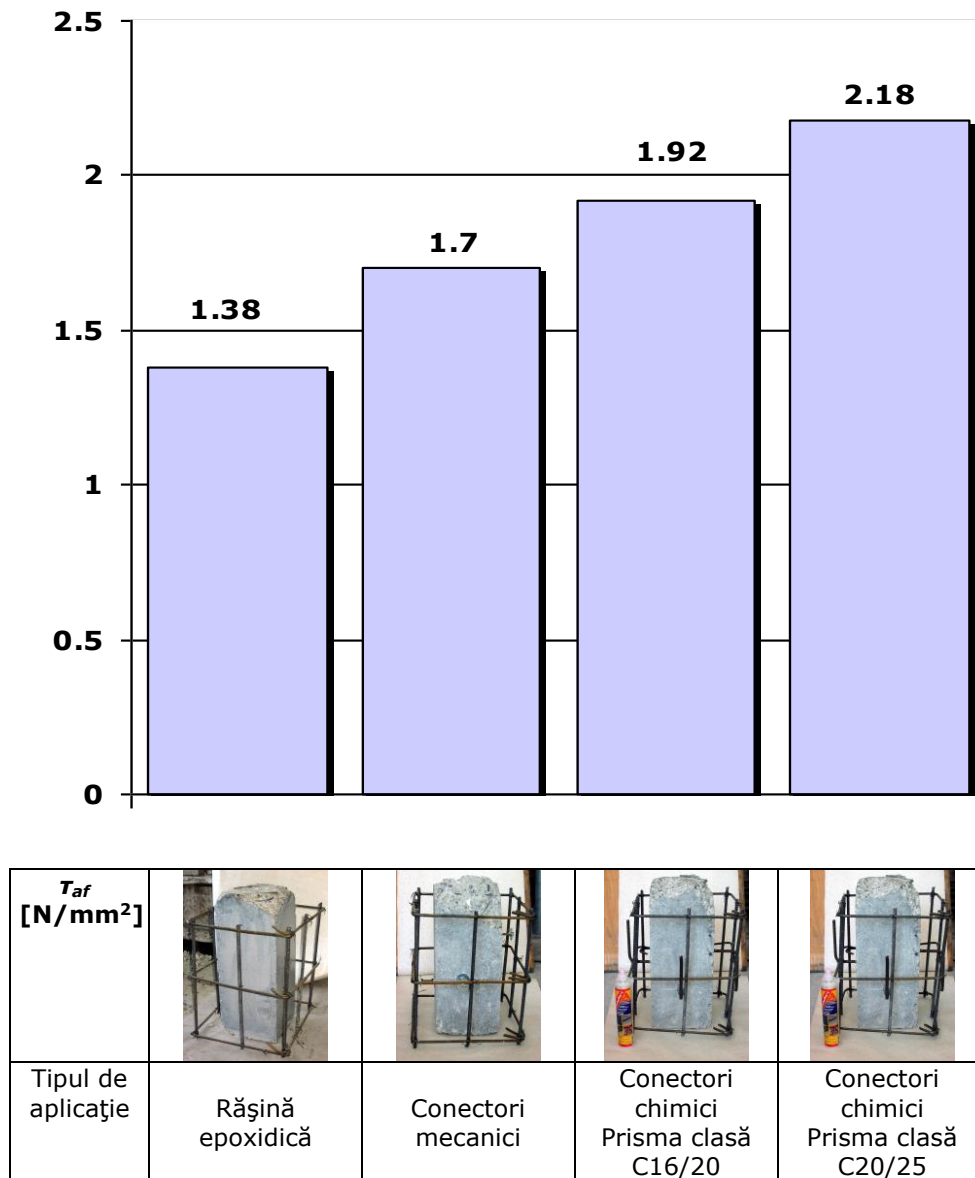
Fig . 6.38 Influența aderenței la diferite tehnici de cămășuire

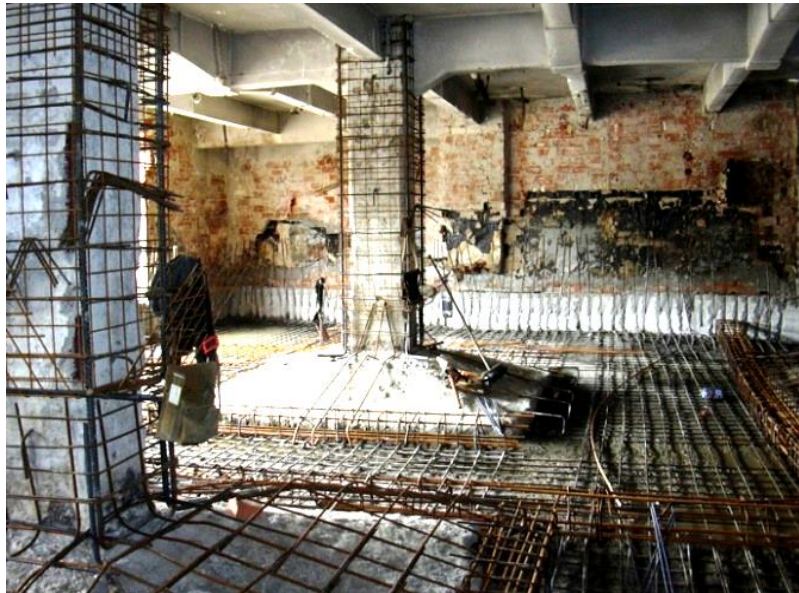
Fig. 6.39

Reabilitarea structurii din beton armat a fost efectuată în 2008. Consolidarea a constat în cămășuirea cu beton armat a stâlpilor și fundațiilor (fig. 6.39).

Daunele locale au fost observate și evaluate la dale, grinzi principale, grinzi secundare și coloane. Prejudiciul a constat în: acoperirea cu beton era dislocat pe suprafața mare; coroziunea mai multor etrieri; coroziune adâncă a armăturii principale. Slăbirea armăturilor a fost dedusă prin analiza structurală. Analiza inițială făcută în 1940, a fost efectuată în conformitate cu normele românești, sub care o proiectare aseismică era inadecvată, ducând la slăbirea sistemului structurat. Pe de altă parte, a fost descoperită și o slăbire a armăturilor pentru preluarea forței tăietoare - au fost observate fisuri înclinate la unele grinzi principale.

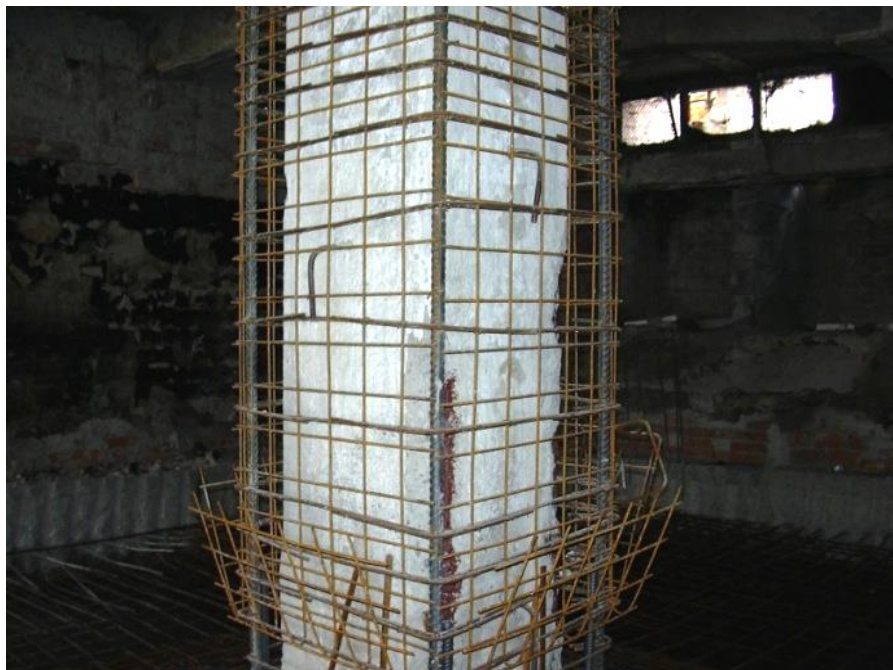
Fig.6.40 Consolidarea coloanei cu ancore chimice

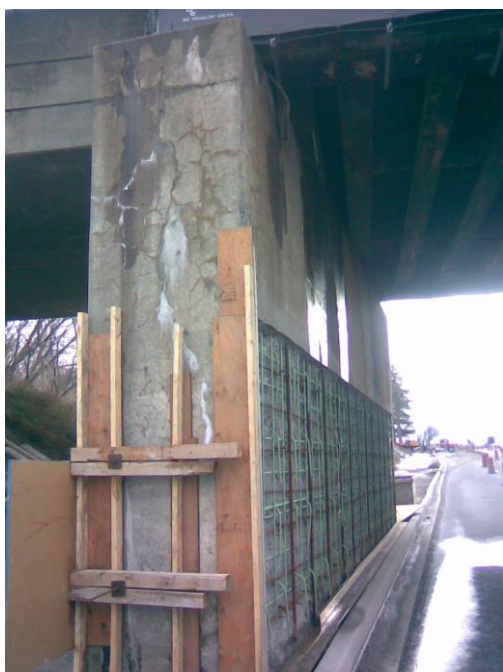
Fig. 6.41

Datorită folosirii în exces a sării pe timp de iarnă pentru o mai bună curățire a șoselelor de zăpada excesivă (aproximativ 3-4 luni/an) o mare parte din infrastructura GTA-lui (Great Toronto Area) prezintă puternice degradări. In figurile de mai jos sunt prezentate soluțiile de cămășuire la primul picior (est) al podului (fig. 6.41 și fig. 6.42).

In cazul de față reabilitarea podului s-a făcut la cele două picioare ale podului pe cele două fețe ale culeelor. In prima fază s-a decopertat betonul carbonatat (8-12 cm), apoi s-a trecut la curățirea armăturii existente. In a doua fază s-a armat suplimentar cu armături longitudinale și transversale (\varnothing 12 spațiate între ele aproximativ la 406 mm legate cu sârmă). Lungimea totală a părții reabilitate a fost de 12 m. Capetele podului s-au reabilitat în aceeași manieră.

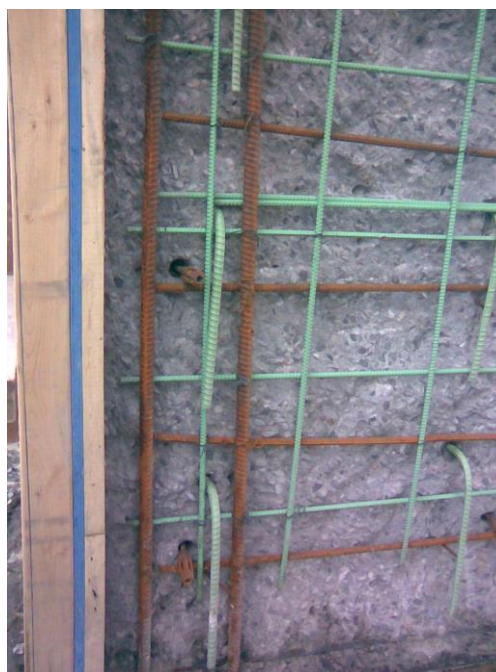
Fig.6.42 Consolidarea cu ancore chimice

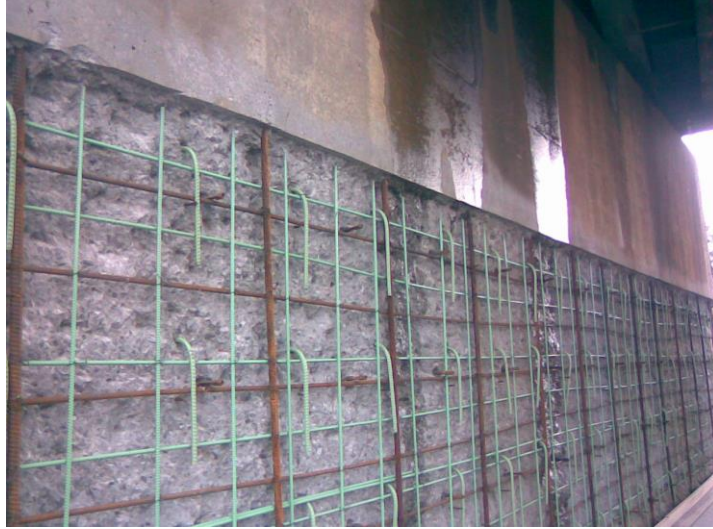
Fig. 6.43

Noile armături au fost protejate împotriva corodării cu un strat de vopsea. Pentru o mai bună conlucrare între betonul existent și cel nou s-au folosit conectori (\varnothing 14 mm dispuși la 900 mm aproximativ). Conectorii au fost îndoiți la 90° (cu o lungime nominală de 600 mm) și au fost de asemenea protejați împotriva coroziunii prin vopsire. Dispunerea lor s-a făcut la un increment de 900 mm (în plan vertical și orizontal vezi fig. 6.43 și fig. 6.44).

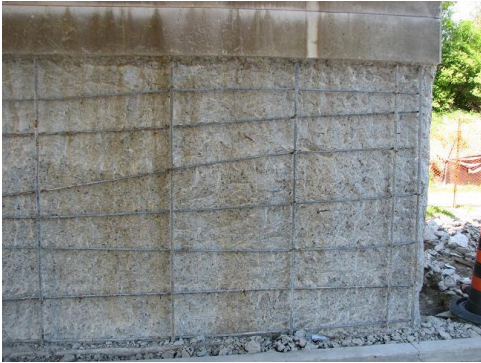
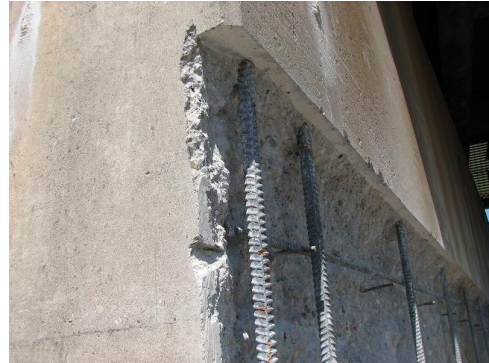
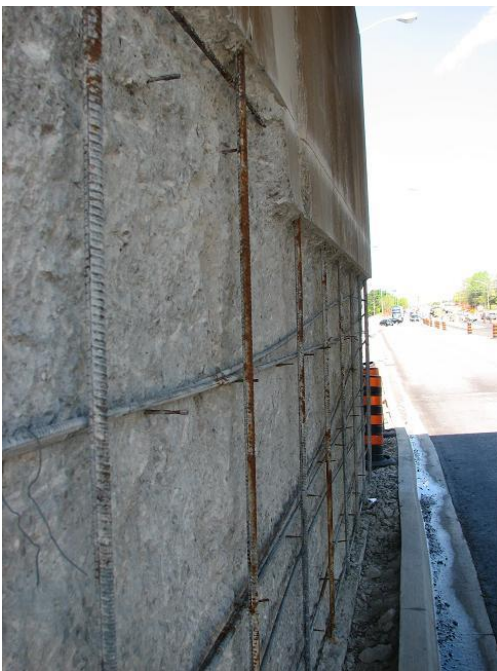
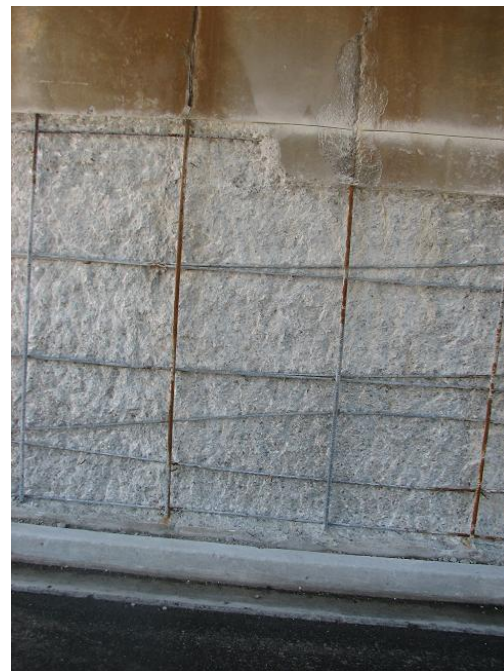
In fig. 6.45, fig. 6.46, fig. 6.76 și fig. 6.48 sunt prezentate aspecte din procesul de reabilitare al celui de-al doilea picior de pod (culee- est). Următoarea etapă constă în instalarea ancorelor chimice urmărindu-se aceleași procedurii în execuția reabilitării ca și la prima culee a podului.
