**INSTITUTUL POLITEHNIC „TRAIAN VUIA” DIN TIMIȘOARA**  
**Facultatea de construcții**

# **DEFECȚIUNILE IMBRĂCĂMINȚILOR RUTIERE**

**Tehnologii pentru prevenirea și remedierea lor**

**Teză de doctorat**

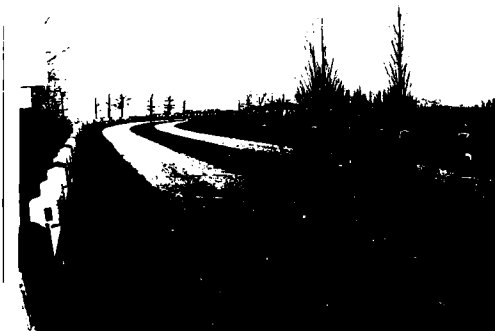
Fig. I.7.a. Covor asfaltic din mortar cu subif, executat în 1960 pe E.N. 59 km 15+900 și fotografiat în 1973

Sistemele rutiere realizate avind ca suprafață de rulare covoare asfaltice din mortar cu subif pe fundații de piatră apertă sau balast, s-au comportat în exploatare în condiții foarte bune (fig. I.7.a. ; I.7.b.; și I.7.c.).

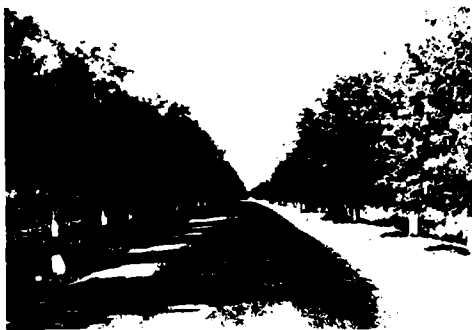
Fig. I.7.b. Covor asfaltic din mortar cu subif, executat în 1970 pe E.N. 6 km 562+650 și fotografiat în 1973.

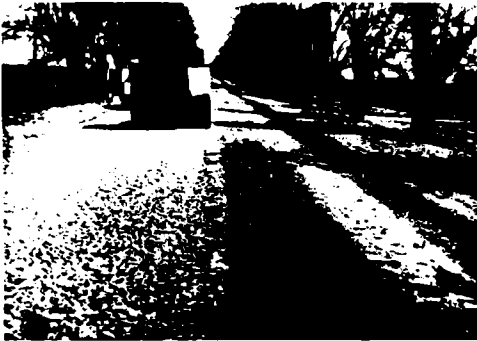
Fig. 1.14. Sectoare în execuție.

Stînga - piatră spartă aglomerată în curs de cilindrare.

Înbrăzăminte bituminosă s-a realizat după următorul proces tehnologic: peste fundația pregătită s-a așternut, la șelion, piatră apertă care are, în general, dimensiunile între 40...60 mm, conținând însă circa 20 % și fracțiuni sub 40 mm. Așternerea pietrei aperte, de 40...60 mm, pe jumătate din partea carosabilă s-a făcut manual, utilizându-se  $140 \text{ kg/m}^2$ . Cilindrarea s-a efectuat cu cilindrii compresori cu tambur netezi de 10 t greutate, prin efectuarea a 20...25 treceri pe aceeași figie (fig. 1.14.).

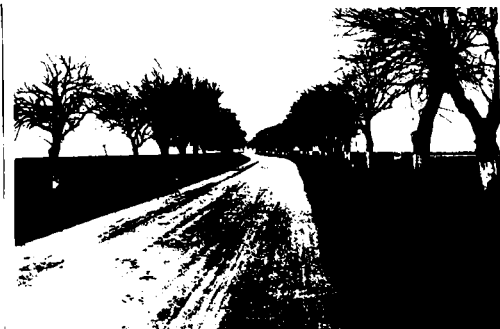
Fig. I.17. Un sector de drum dat în exploatare pe km 7 km 548

În general, întregul sector se prezintă bine, din cei 12,537 km executați avînd o suprafață totală de 76 759 m<sup>2</sup>, pe 73 657 m<sup>2</sup> (99 %) suprafața de rulare este în stare bună (fig. I.17.)

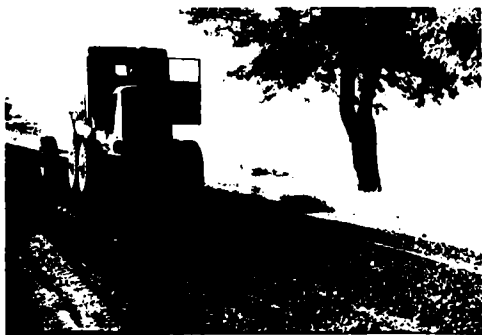
Fig. III.3. Aşternerea materialului omogenizat cu autogrederul

Prin trecerea amestecului din cordonul lateral spre axul drumului cu lama autogrederului de 16...20 ori, se obține un material omogen de culoare cafenie. Acest material se aşterne la gablon pe partea carosabilă cu lama autogrederului, prin 6...10 treceri, realizîndu-se astfel o suprafață netedă cu o pantă transversală de minina 3 ‰ (fig.III.3. și III.4.).

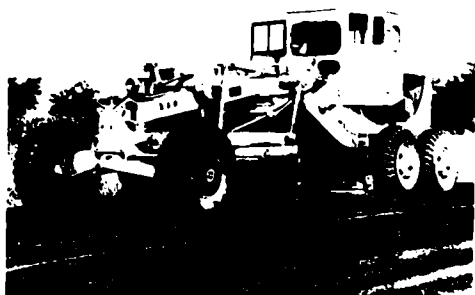
Fig. III.4. Suprafaşarea materialului omogenizat

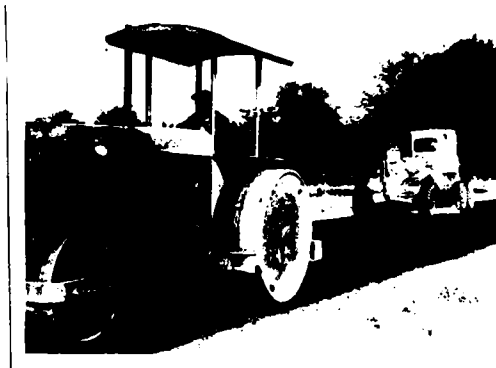
Fig. III.5. Cilindrarea pietruirii stabilizate

Se procedează apoi la cilindarea stratului stabilizat cu un cilindru compresor de 10...12 tone. Sînt necesare 14...16 treceri ale cilindrului compresor pe același loc, pentru compactarea corespunzătoare a pietruirii stabilizate (fig. III.5.).

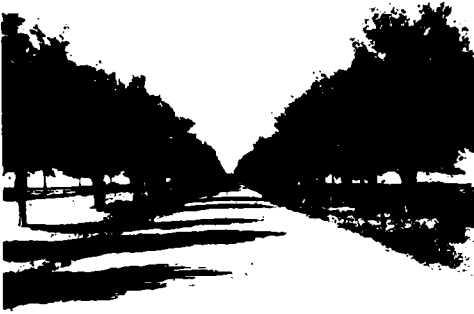
Fig. III.7. Sector cores-  
punător, execu-  
tat în anul 1963  
(km 507). Foto-  
grafiat în sep-  
tembrie 1967

Încă de la început, trebuie menționat faptul că, prin stabilizarea cu var și bitumină a pietruirii existente pe L.N. 6 Timișoara - Simnicolea Mare - Frontiera R.P.R. s-a obținut în general o suprafață de rulare fără praf și fără noroi incoperabil mai favorabilă circulației decât cea care există înainte de stabilizare (fig. III.7. ; III.8. ; III.9.).

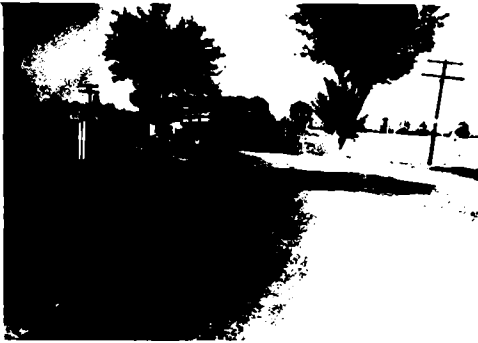
Fig. III.8. Sector cores-  
punător, exe-  
cutat în anul  
1964 (km 581).  
Fotografiat în  
aprilie 1967

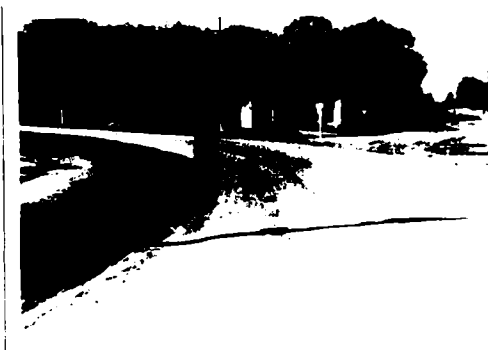
Fig. III.9. Sector cores-  
punător execu-  
tat în anul  
1964 (km 604).  
Fotografiat în  
septembrie 1967

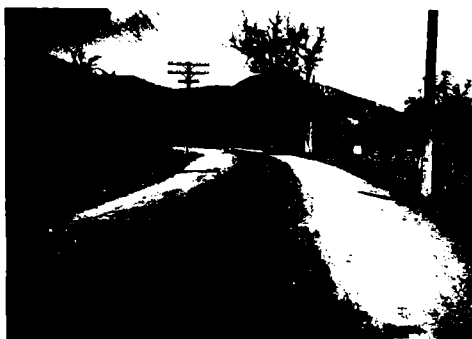
Fig. III.29. Drumul cu peretea carosabilă stabilizată  
D.N. 57 km  
11+600

Prin stabilizarea cu bitumină a pietruirii calcareoase pe I.N. 57 Craiova - Ioldova - Pojejone s-a obținut în general o suprafață de rulare fără praf și noroi incomparabil mai favorabilă circulației decât cea care există înainte de stabilizare (fig. III.29.)

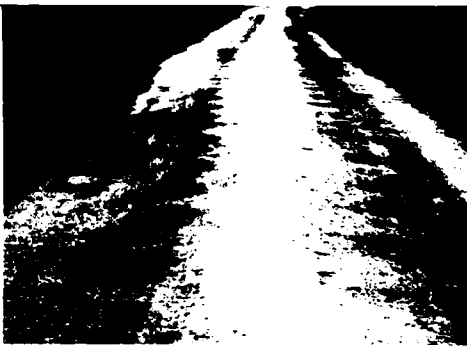
- **lezgrădinări și gropi (fig. III.30.)** apar de obicei pe suprafețe mici din cauză lipsei de liant. Suprafețele acestora reprezintă 7 %.

Fig. III.30. Gropi în fabrică-  
căminte din  
cauză lipsei de  
liant l.n. 57  
km 31+930

Repararea s-a făcut numai prin plombări cu material local, anrobat cu bitumină la fețe locului.

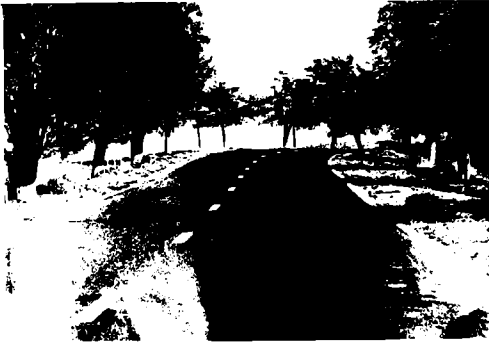
Suprafața glesuită, se prezintă lucioasă, fără nici un fel de asperități și de o culoare mai deschisă, prezentând pericol la alunecare și derapare mai ales pe timp umed și la viteze de circulație mari. (Fig.VI.1)

Fig.VI.1. Suprafața glesuită

conține un procent ridicat de agregate fine/ 5/, /7 /. Suprafața glesuită este etanșă și s-ar părea că din punct de vedere rutier ar fi corespunzătoare, însă asemenea suprafețe favorizează deraparea autovehiculelor.

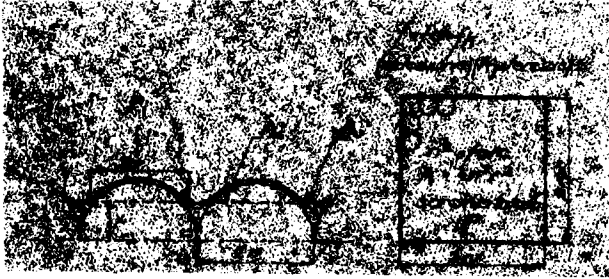
Fig.VI.3 Influența rugozității și a vitezei asupra coeficientului de frecare.

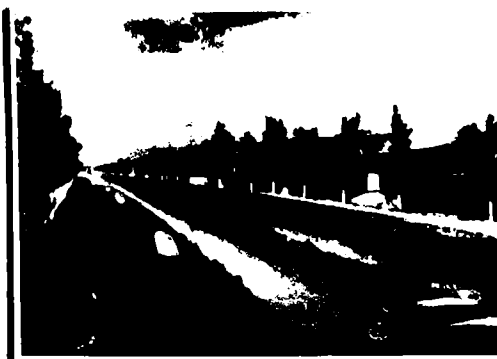
Suprafața exsudată se caracterizează prin apariția la suprafața unei îmbrăcămîți bituminoase a excesului de bitum de culoare neagră lucioasă aderînd uneori la pneurile autovehiculelor (Fig.VI.13).

Fig.VI.13. Suprafața exsudată

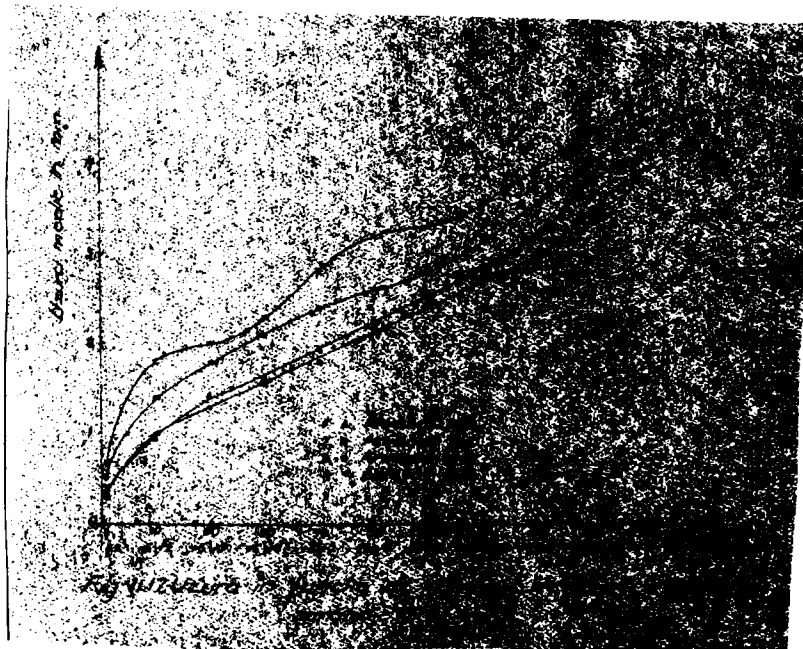
În general, din curbele respective se vede că există trei faze, care corespund în mod schematic, procesului de degradare a îmbrăcăminții, astfel:

- în privința rezultatelor /36/ se arată în fig.VI.17 evoluția usurii straturilor de rulare, în funcție de numărul de treceri.

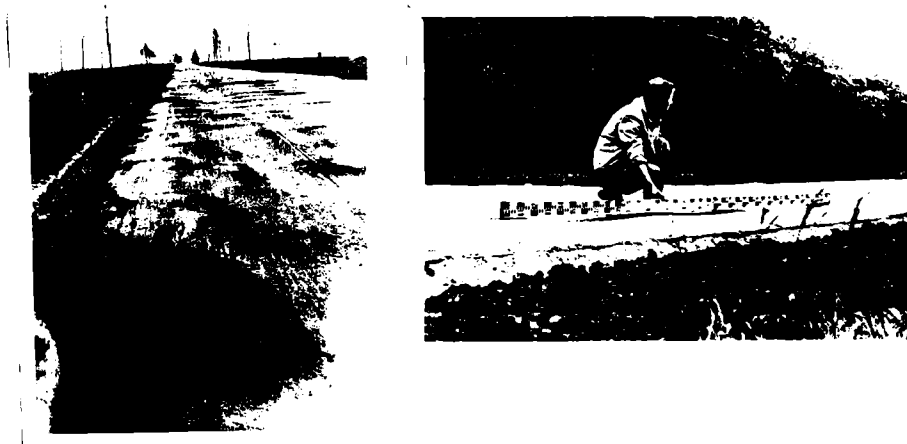
Pe unele sectoare de drumuri cu astfel de mixturi, s-a constatat după 2...4 ani de la darea în circulație, apariția unor văluriri caracteristice (Fig.VI.28 a).

De alte sectoare vîlurile au fost însoțite de refur-  
lări spre margine ale stratului de rulare (Fig.VI.28.b)

Fig.28.a și Fig.28 b. Vîluriri și refurări

Interesant este faptul că în alte cazuri vîlurile nu apar imediat după punerea în operă a amestecurilor asfaltice ci abia după 2...4 ani de la execuție, amplificîndu-se sub efectul traficului, devenind din ce în ce mai periculoase pentru circulație și necesitînd măsuri de remediere.

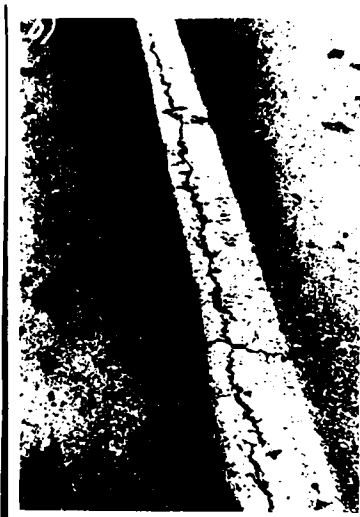
Fisurile și crăpăturile longitudinale (fig.VI.36.) ce apar în axe drumului se prezintă ca o linie continuă ce separă cele două benzi ale părții carosabile. De cele mai multe ori,

deschiderea din axe drumului se prelungește pe zeci și sute de metri apărind la început ca o fisură, transformându-se cu timpul prin ruperea colțurilor în crăpătură. Uneori fisurile din axă prezintă răsuri transversale. Aceste fisuri se datoresc lipsei de decalare dintre rostul de lucru din stratul de legătură (binder) și stratul de uzură, însă cel mai frecvent cauză apariției acestor fisuri este o execuție necorespunzătoare a legăturii dintre straturile de uzură ale celor două benzi de circulație.

Fig.VI.36. Fisură longitudinală

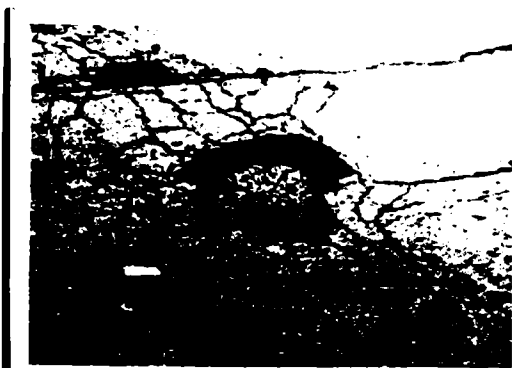
Fig.VI.47. Gropă în înbrăcămintea bituminosă

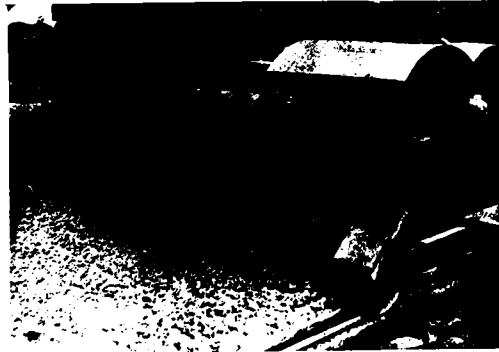
a. Elemente prefabricate fixate pe loc înaintea turnării betonului

b. Introducerea rosturilor prin vibrație în betonul încă neîntărit.

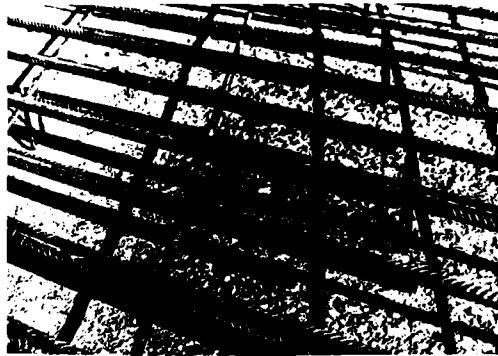
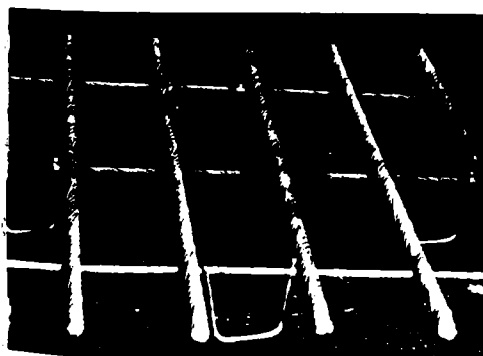
- în general, se observă o comportare bună a îmbrăcămîților rutiere, pentru diverse tipuri de straturi portante și procente de armare longitudinală (0,3...0,7 %), sau tip de garnitură (sistem bare, placă sudată, rețea de bare nelegate, etc. vezi figura VIII.7).

- a. Dispunerea armăturii transversale
- b. Armarea longitudinală cu bare sudate
- c. Panou prefabricat de armătură

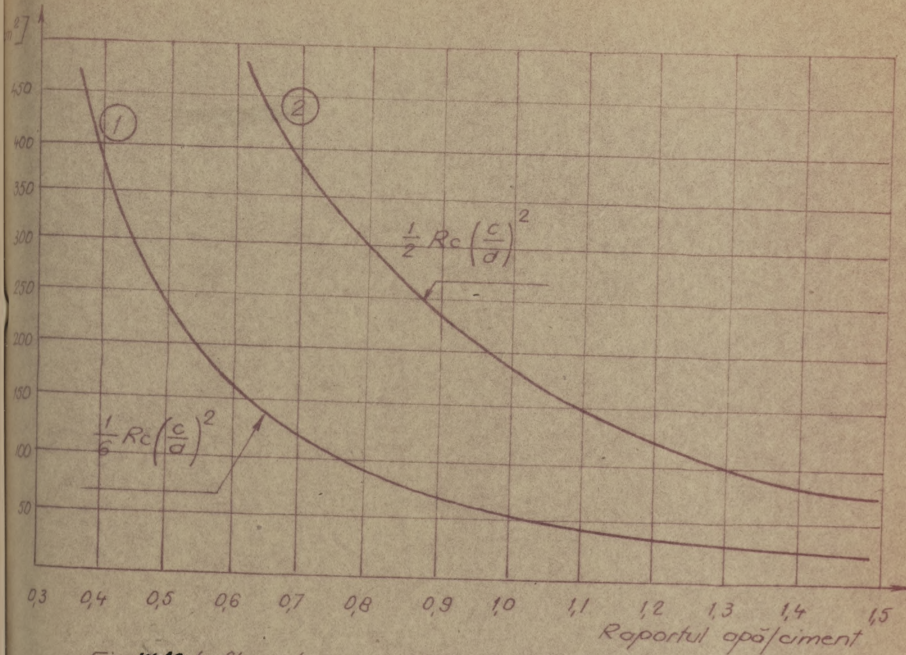
Fig. IX.10 Influența raportului apă/ciment asupra mărcii betonului.

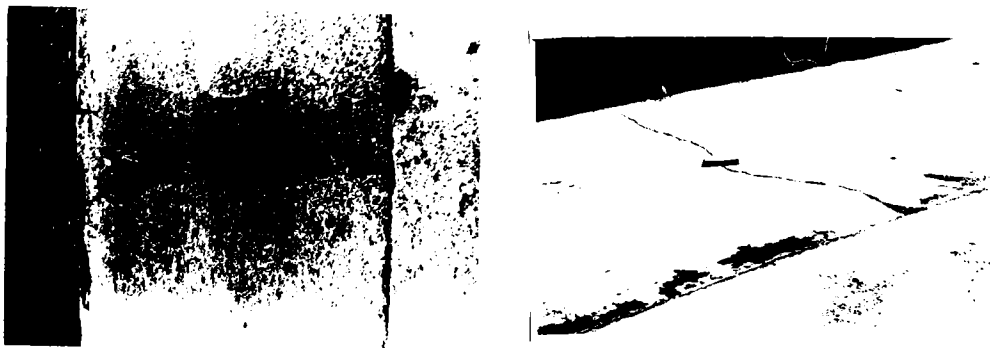
- variațiile de volum ale dalei de beton cauzate de variațiile de temperatură și umiditate, în cazul stratului suport care se opune alunecării la nivelul acestuia, etc .

a) DN 6 Km 395 + 600

b) DN 6B A Km 61 + 400

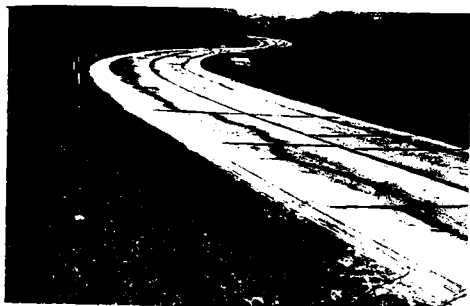
a) DN 68 A Km 61+120

fundație sau neasigurarea acesteia în zonele marginale ale părții carosabile, provocând schimbarea schemei statice, a ipotezei de rezemare a dalelor, acesta lucrând în consolă. Această situație a fost înregistrată și pe DN 68 A Km 50+000...50+300, 61+100...61+200, etc. În aceste puncte ale traseului drumului, s-au proiectat deplasări relative ale axei drumului nou față de cea a drumului împietruit existent dinainte, aceste deplasări fiind înregistrate atât în plan orizontal cât și în plan vertical. În urma acestora, o fișie marginală a sistemului rutier actual ( de aproximativ maximum 0,70...1,10 m lățime) se situează în afara vechiului complex rutier, sau în dreptul unor spături efectuate în vechiul complex rutier în vederea coborârii liniei roșii a drumului. În timp, în aceste zone au apărut fisuri și crăpături longitudinale, apoi ruperi de dale dealungul acestora, la 0,60...1,20 m de marginea exterioară a suprafeței rutiere. Studiile geometrice efectuate în aceste puncte ale DN 68 A au demonstrat că defecțiunile apărute se datorează pe de o parte contaminării balastului din strotul de fundație rutieră, iar pe de altă parte, datorită naturii terenului de fundație (pământ argilos în unele locuri), respectiv gradului de compactare asigurat terenului de fundație ( în cadrul pozițiilor kilometrice mai sus notate, local gradul de compactare Proctor normal la nivelul patului drumului a fost de 90...93 în loc de 100, iar la o adâncime de 50 cm de 89...92 față de 97, cât se impune în cazul drumurilor în debleu și a terenului de fundație de pământuri coezive.)

Lucrările de remediere și reparații în cazul fisurilor și crăpăturilor longitudinale vor cuprinde, în primul rând, încercări de eliminarea cauzelor de apariție, dacă acestea se referă la terenul de fundație (vezi paragraful 2.3. precum și aplicarea metodelor cu privire la colmatarea lor, descrise în cadrul paragrafelor 2.2.2. și 2.4.

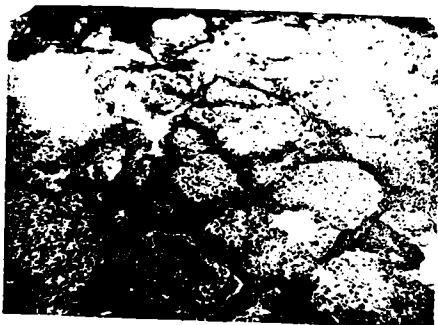
Fig.II.32 Suprafață falezată  
DN 6 Km 390+200

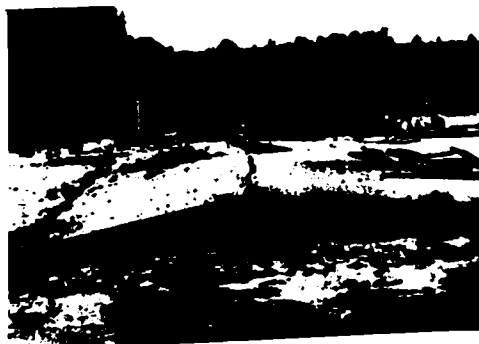
a) Distrugerea datorită alunecării terasamentelor (DN 68A Coșevița)
