**SALVGARDAREA BISERICII
MONUMENT DE LEMN DIN
CRIVINA DE SUS.
ROLUL ARHITECTULUI ÎNTR-UN
PROCES MULTIDISCIPLINAR**

Teză destinată obținerii
titlului științific de doctor arhitect
la
Universitatea Politehnica Timișoara
în domeniul ARHITECTURĂ
de către

arh. Vladimir Obradovici

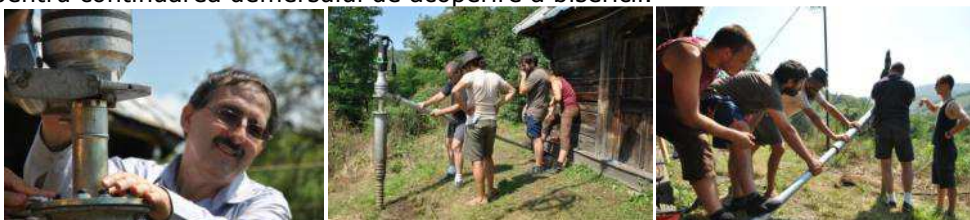
În cadrul atelierului aceluși an (2014) a fost testată montarea a două elemente de fundații metalice de tip *Krinner*¹²⁹ care au fost introduse în teren la o adâncime de 1.60m. Acțiunea a fost derulată de către o firmă specializată din Timișoara¹³⁰ sub îndrumarea specialiștilor¹³¹. Aceasta a fost o reușită, încurajându-ne pentru continuarea demersului de acoperire a bisericii.

Fig. 10 –Testarea introducerii a două fundații metalice tip *Krinner*. Foto echipa Biserici Înlemnite 2014

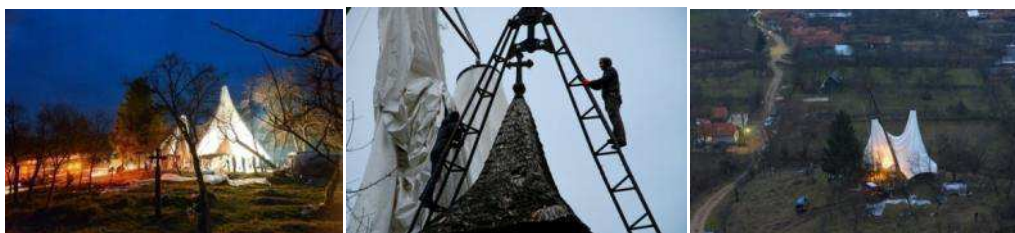
În iarna anului 2015, timp de trei zile (18-20.12.2015), a fost montat eșafodajul peste biserica de lemn, acțiunea fiind susținută de echipa *Biserici Înlemnite* și specialiști voluntari¹³⁷.

Fig. 18 – Imagini din timpul montajului. Foto arh.Ovidiu Micșa, dec 2015

Acest pas important al proiectului, a permis înlăturarea foliei de PVC de peste biserică, fiind astfel înlăturat riscul degradărilor biologice la nivelul șarpantei. În vara anului următor s-a putut înlătura vechea draniță degradată, astfel încât s-au putut cerceta în detaliu elementele superioare ale bisericii. Descoperirile făcute au adus mari surprize în înțelegerea și descifrarea istoriei monumentului dar și depistarea unor degradări importante, care până la acel moment nu au putut fi observate. Această structură a creat de asemenea condiții optime de lucru pentru viitoarea intervenție de conservare, indiferent de condițiile meteo.

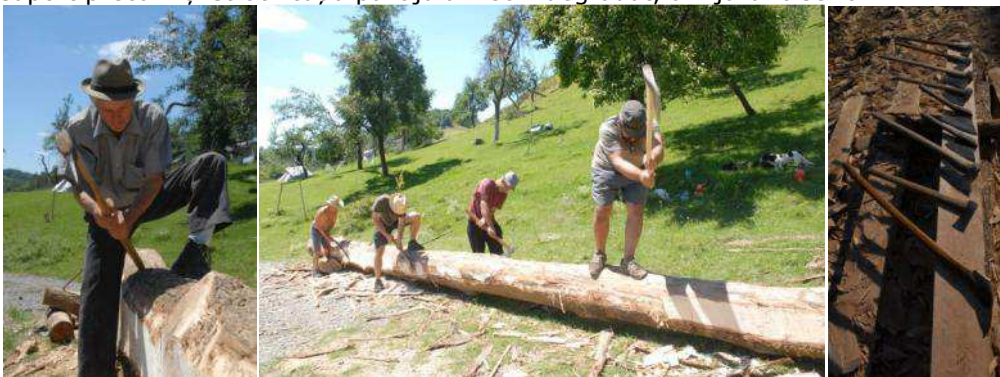
La începutul lunii iulie a început a doua etapă a proiectului de conservare, fiind realizat un atelier de cioplire al trunchiurilor de gorun tăiate în primăvară, folosindu-se pentru documentare unelte tradiționale precum barda, securea, țapina, etc. În paralel a fost îndepărtată pardoseala interioară din biserică și straturile suport precum și stratificația pavajului vechi degradat, din jurul bisericii.

Fig. 24 – Imagini din timpul cioplirii tălpilor de gorun. Foto echipa Biserici Înlemnite, iul.2018

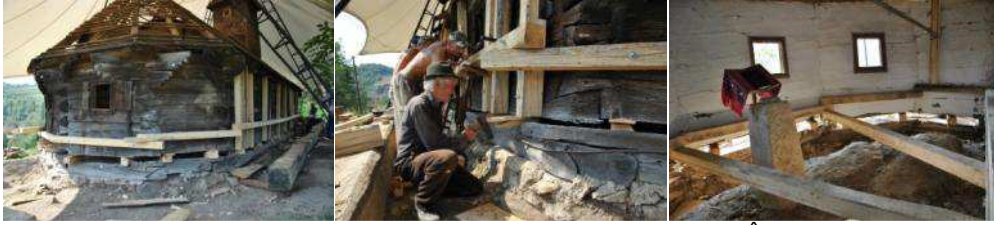
În luna septembrie a început a treia etapă a lucrărilor de conservare, în care biserica de lemn a fost ridicată în întregime, cca. 60 cm față de cota inițială. Ridicarea s-a făcut cu ajutorul cricurilor hidraulice și a unei structuri de rigidizare, cu scopul înlocuirii tălpilor degradate și refacerea fundațiilor de piatră locală de carieră, puse în operă uscat, fără mortar.

Fig. 25 – Imagini din timpul ridicării bisericii. Foto echipa Biserici Înlemnite, iul.2018

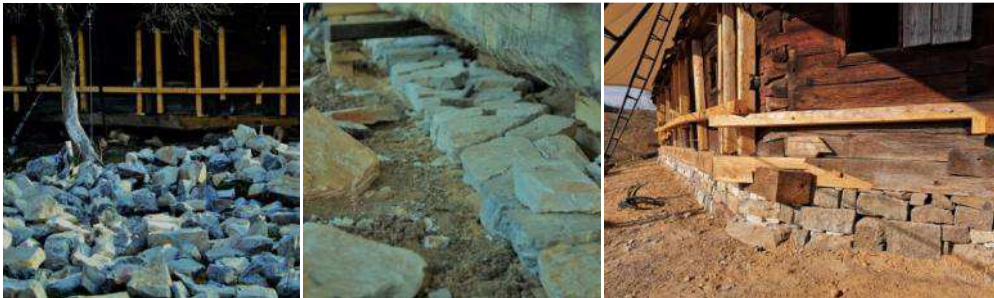
Fig. 26 – Imagini din timpul zidirii fundațiilor de piatră. Foto echipa Biserici Înlemnite, iul.2018

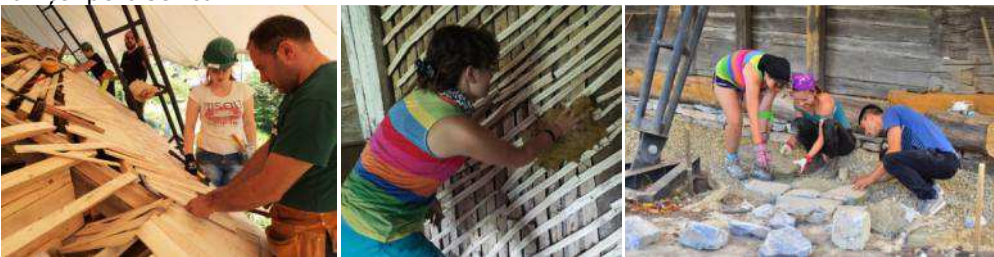
În luna iunie – august 2019 s-a realizat a cincea etapă a proiectului, acoperirea bisericii cu draniță, realizarea tencuiei interioare de pământ și pavajul de piatră din jurul bisericii. Această etapă a fost realizată în cadrul atelierului de vară, la care au participat meșterii dulgheri, meșteri locali, studenții, comunitatea locală și alți voluntari. *Ambulanța pentru Monumente Banat* a ajutat la montarea draniței pe biserică.

Fig. 27 – arh. Eugen Vaida și voluntarii Ambulanței pentru Monumente Banat la montarea șindrilei / tencuirea cu pământ din timpul atelierului de vară / montajul pavajului de piatră din timpul atelierului de vară. Foto echipa Biserici Înlemnite, iun.-iul.2019

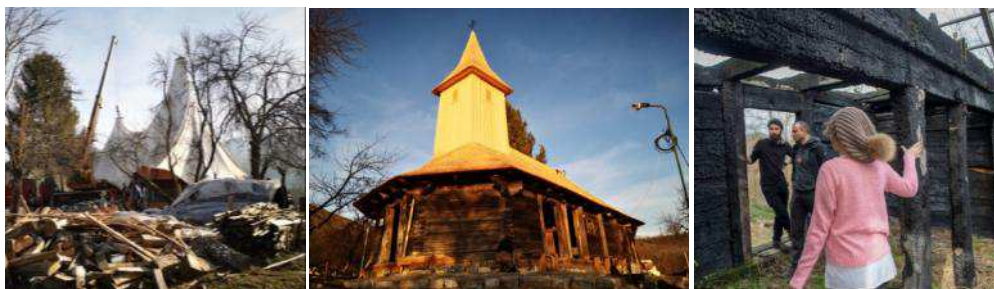
Fig. 28 – Imagine din timpul demontajului eșafodajului / Imagine cu biserica descoperită / Imagine de la Povergina în interiorul bisericii arse. Foto echipa Biserici Înlemnite, dec.2019

Ultima etapă a reprezentat demontarea eșafodajului de protecție în luna decembrie 2019 pentru a fi remontat (martie 2020) peste biserica din Povergina (jud. Timiș). Aceasta în mare parte a ars în anul 2015, urmărindu-se începerea unui demers de restaurare.

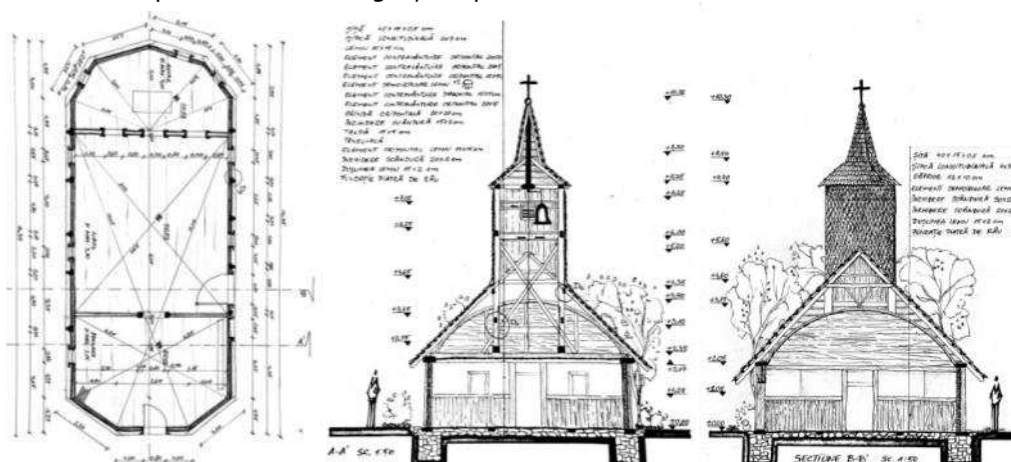
Primul relevu realizat de către studenți, la atelierul din vara anului 2013, a fost un relevu succint, general. Acest relevu a folosit la determinarea gabaritelor generale ale bisericii. Datorită metodei de relevare aplicate, acesta nu a surprins asimetria planului bisericii și nici deformațiile structurale în secțiuni. De asemenea datorită lipsei de experiență în înțelegerea structurală a bisericii, multe elemente structurale lipsesc sau au fost greșit reprezentate.

Fig. 32 – Planul și secțiunile transversale din cadrul relevului realizat în vara anului.2013. Se observă simetria și că pereții sunt la unghi drept, contor situației de pe teren. Original

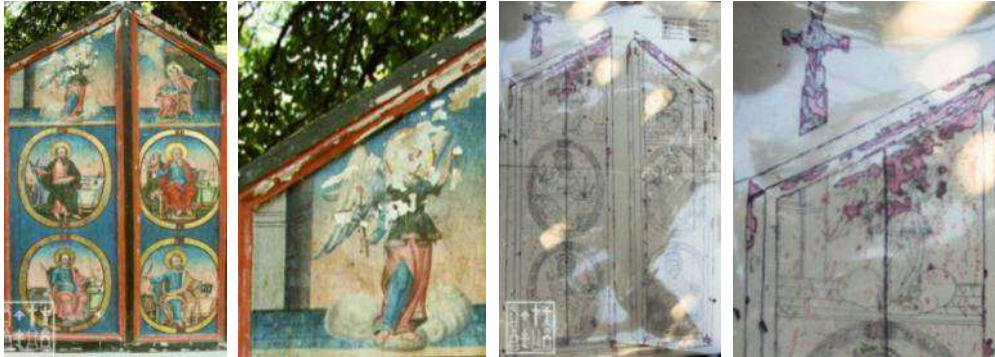
Tot în cadrul atelierului aceluși an, a mai fost realizat de către colegii restauratori de pictură din cadrul Secției de Conservare și Restaurare a Universității de Vest, un relevu al stratului pictural al Ușilor Împărătești, urmărindu-se marcarea degradărilor, în vederea pregătirii documentației de conservare a elementelor pictate.

Fig. 33 – Relevul Ușilor Împărătești realizat de către colegii conservatori / restauratori în cadrul workshopului din vara anului 2013. Foto echipa Biserici Înlemnite, iul.2016

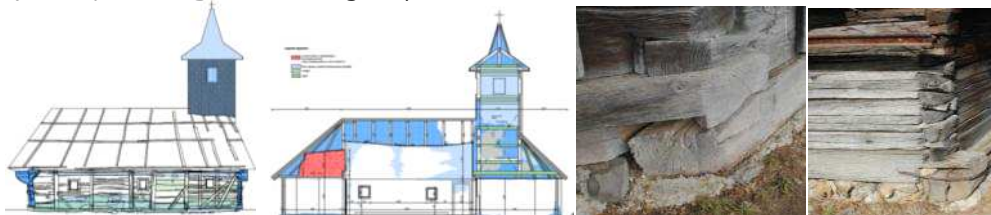
În cadrul Proiectului de Restaurare al anului V de la Facultatea de Arhitectură, din cadrul Politehnica Timișoara, în anul 2013-2014, a fost realizat un prim relevu general al degradărilor. Trebuie precizat că acest relevu preliminar al degradărilor, a fost unul intuitiv, bazat pe observații vizuale, nefiind realizat în colaborare cu specialiștii în degradări biologice și structurale.

Fig. 27 – Modul de reprezentare al degradărilor. Studenții anului V Arhitectură anul 2013-2014

Degradările identificate fiind cele vizibile, lipsind o gradație a acestora în funcție de tip și gravitate. De asemenea lipsesc chiar degradările biologice și structurale cele mai grave, care doar la o atență investigare și înțelegere al modului de funcționare al structurii, s-au putut identifica împreună cu colaboratorii de specialitate.

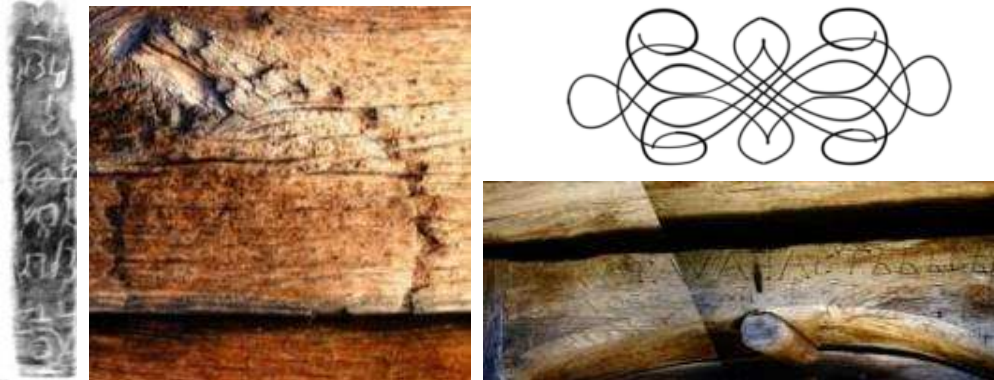
Fig. 41 – Exemple de urme găsite pe biserică: Stâlp funerar folosit ca montant al timpanului de vest al bolţii peste naos /Simbol solar la piciorul portalului sudic /Parte dintr-un simbol al infinitului (posibil un simbol nobiliar) /Pisania de pe portalul sudic. Foto Echipa Biserici Înlemnite

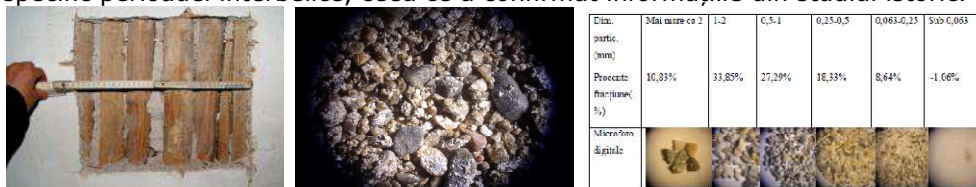
Pentru efectuarea analizei s-a făcut un sondaj realizându-se un decupaj (cca. 35x35cm) în tencuiala peretelui sudic al naosului, care a fost trimis la laboratorul Complexului Național Muzeal ASTRA din Sibiu. Au fost realizate: examinări microscopice, analize gravimetrice și granulometrice, teste microchimice și de ardere, colorări specifice, stratigrafii, măsurători micrometrice, microfotografii digitale. Concluziile au fost că tencuiala pe bază de var este compusă din trei tipuri de staturi: Un strat suport de 2-2,5cm grosime, care a folosit un agregat de granulație mai mare, un strat de egalizare de cca. 1cm grosime urmate de 4-5 straturi de văruire. Raportul liant agregat al tencuiei este de cca. 1:3. Decupând tencuiala s-a observat că aceasta a fost așezată pe un suport de trestie legate cu sârmă și cuie industriale, cu rol de armătură. Acest tip de suport de tencuială este specific perioadei interbelice, ceea ce a confirmat informațiile din studiul istoric.

Fig. 48 – Sondaj de tencuială / microfotografie a agregatului / procentele diferitelor granulații. laboratorul Complexului Național Muzeal ASTRA, chimist specialist principal Văcariu Daniela 2017

Datorită deteriorării în totalitate a tencuiei în urma liftării bisericii, aceasta a trebuit decopertată integral, fiind parțial înlocuită cu o tencuială tradițională, locală, de pământ, iar absidele fiind lăsate netencuite. Justificarea acestor alegeri va fi descrisă în capitolul 4.5.2 (*Particularități ale proiectului*).

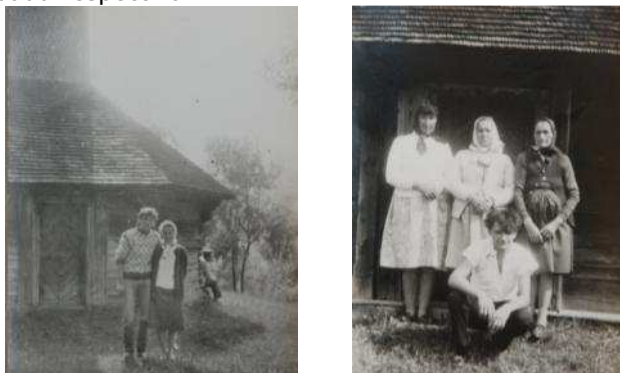
Fig. 52 – Imagini găsite cu ocazia interviurilor din cadrul studiilor antropologice, iul.2016 În fotografii se pot observa finisajele din perioada realizării acestora precum și faptul că pereții erau mai puțin deformați la partea superioară ca înaintea conservării.

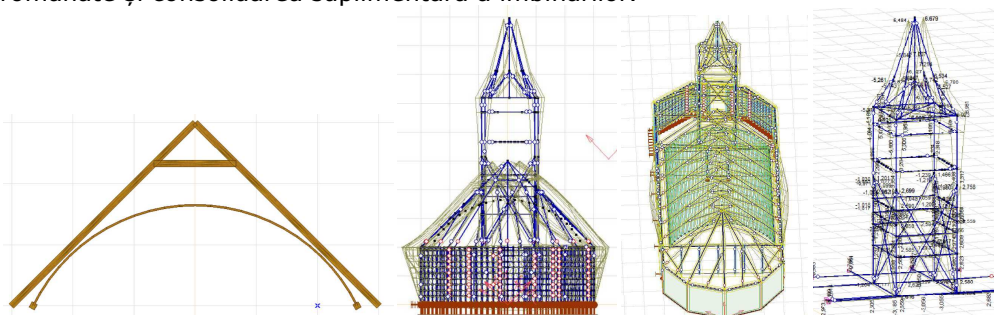
Pentru terapie s-au testat intervențiile posibile rezultând două variante, care au fost dezbătute în cadrul echipei de proiectare. Asupra șarpantei a fost propusă o variantă maximală, care deși se comporta cel mai bine din punct de vedere structural, ar fi presupus modificarea radicală a principiului structural istoric al bisericii. În urma cântării argumentelor și contraargumentelor, s-a hotărât recomandarea variantei minimale care îmbunătățește comportamentul șarpantei istorice, fără a modifica principiul structural al tuturor fermelor componente ale acesteia. Această variantă propusă prin expertiză, a stat la baza elaborării proiectelor de rezistență și arhitectură.

Fig. 57 – Piese din cadrul modelării 3D a structurii: ferma existentă / deformațiile structurii supusă încărcărilor privite în vedere laterală și axonometrie / solicitările asupra elementelor individuale ale subansamblului structural la turnului. Irod M srl, ing. Dorottya Makay și echipa

Terapia a propus o fermă nouă, contravânturi, clești suplimentari, arce romanate și consolidarea suplimentară a îmbinărilor.

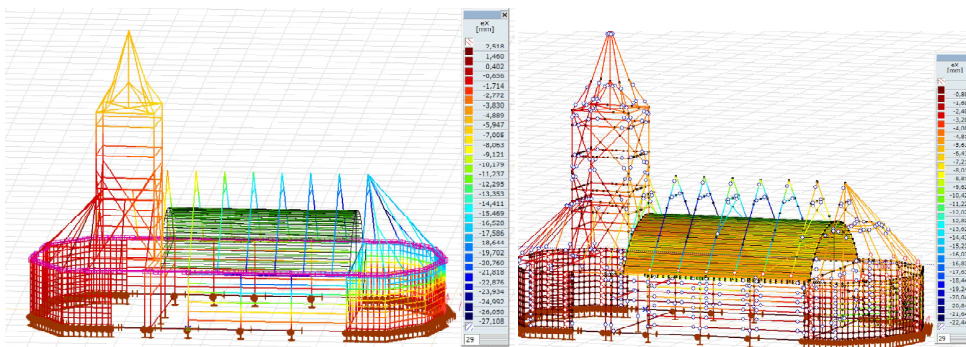
Fig. 58 – Piese din cadrul modelării 3D: solicitarea elementelor structurii exprimate grafic prin coduri cromatice: situația existentă / situația propusă.

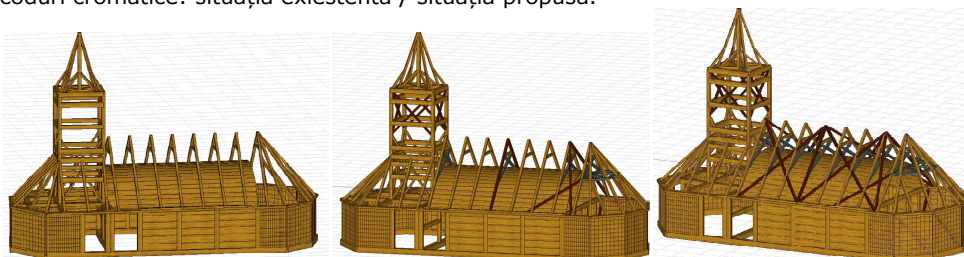
Fig. 59 – Modelele 3D ale structurii folosite: situația existentă / intervenția minimală / intervenția maximală la nivelul șarpantei. Irod M srl, ing. Dorottya Makay și echipa

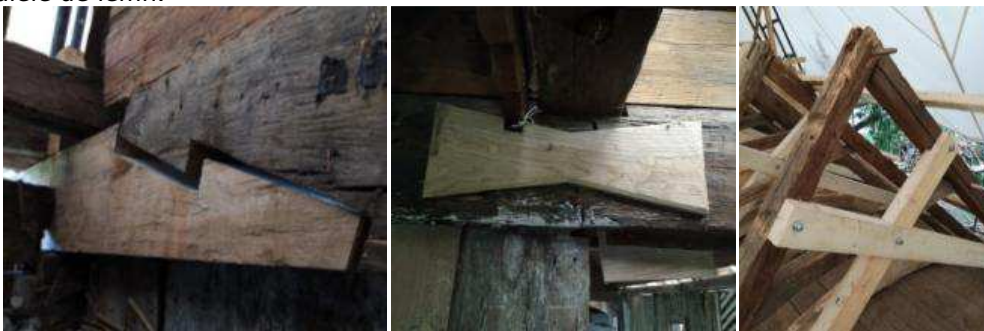
Fig. 60 –Element continuizat realizat în tehnica celui secționat / Element de plombare detașat față de elementul în care este introdus / Elemente noi de contravântuire montate cu elemente contemporane de prindere. Foto echipa Biserici Înlemnite 2019

(patrimoniului imaterial) prin folosirea tehnicilor tradiționale, chiar dacă apelarea la tehnologia contemporană ar fi fost mult mai facilă. Toate îmbinările elementelor înlocuite au fost realizate conform celor originale. Elementele continuizate au fost îmbinate cu cele vechi, utilizând tehnici de îmbinare specific dulgherești (de exemplu *gura de lup*), aceste intervenții fiind reversibile. Pentru plombări au fost folosite cuiele de lemn.

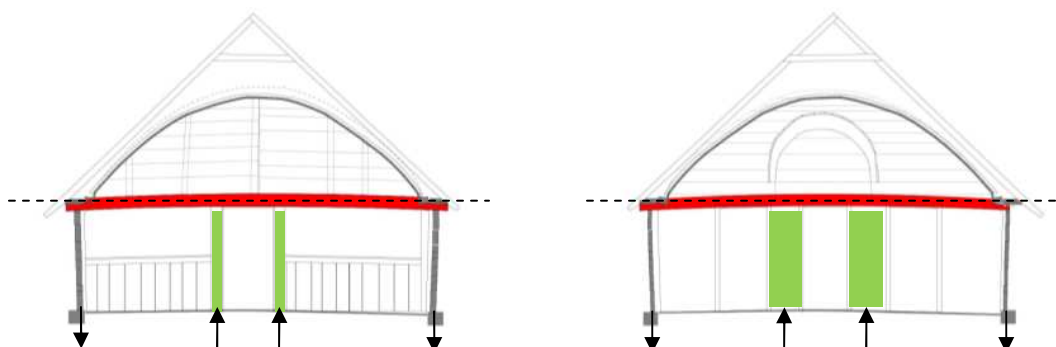
- Felul în care au fost realizate fundațiile, având doar elemente de piatră la colțuri și câțiva bolovani intermediari, așezați în sol la o adâncime mică, constituie o primă cauză.
- Lipsa unui sistem de dirijare a apei pluviale căzută de pe învelitoare în preajma fundațiilor, duce la spălarea terenului și a fundațiilor perimetrare

Efectul acestor tasări este vizibil în interiorul bisericilor, mai ales la grinzile (corzile) transversale superioare din dreptul pereților dintre pronaos – naos și naos – altar. De obicei aceste grinzi mai au doi stâlpi intermediari în interiorul bisericii, care reazămă pe terenul stabil interior bisericii, protejat de acțiunea apei. Efectul este o săgeată inversă a acestor grinzi. Fenomenul de tasare deferențiată este destul de răspândit la bisericile de lemn și a dus la practici de conservare, pe care le considerăm excesive. Astăzi la majoritatea intervențiilor se practică fundații de beton armat, realizate sub cota de îngheț iar în jurul bisericilor de lemn se amenajează trotuare pe șape impermeabile de ciment.

Fig. 65 – Săgeata inversă a grinzilor (corzilor) transversale superioare (roșu): grinda dintre pronaos- naos Ax.3 și grinda dintre naos-altar Ax.7 înaintea conservării bisericii din Crivina de Sus. Cu verde sunt reprezentate reazemele interioare fixe. Original.

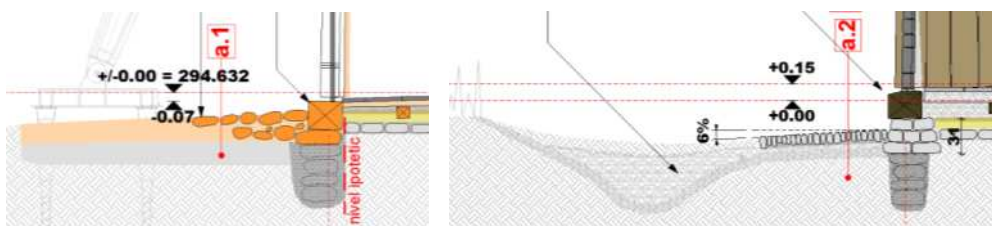
În urma sondajelor arheologice s-a descoperit că terenul pe care stă biserica a fost îmbunătățit înaintea amplasării tălpilor de lemn. A fost săpat un șanț perimetral (în secțiune $l = 60-90\text{cm}$ $h = 60-90\text{cm}$) pe conturul viitoarei biserici, în care a fost introdus un amestec de argilă cu nisip compactat. Există două explicații ale colaboratorilor structuriști²¹² și geotehnicienilor²¹³ pentru această practică. Este posibil ca intervenția să fi avut scopul de a realiza un brâu hidroizolator în jurul spațiului interior bisericii și astfel de a stopa pătrunderea apei din zona mai înaltă a terenului. O altă explicație este dată de tipul de sol găsit sub biserică: *argila prăfoasă (teren contractil - PUCM)*, care este răspândită în tot Banatul. La contact cu apa aceasta își mărește volumul iar în perioada de secetă se contractează. Fenomenul poate provoca mișcări necontrolate și dizlocări ale fundațiilor de piatră. Amestecul de argilă cu nisip a generat un suport mai stabil pentru fundații.

Fig. 66 – Detaliu, secțiune transversală prin fundații: situația existentă / situația propusă, cu păstrarea stratului suport de teren îmbunătățit realizat inițial sub biserică. Original.

Alegerea realizării unor fundații tradiționale, de piatră la o adâncime redusă, care să respecte istoria și structura monumentului, a trebuit motivată de către colegii experți și structuriști, ca nepunând pe viitor monumentul în pericol. Aceștia au făcut mai multe simulări în programul de calcul AxisVM asupra efectului unor viitoare posibile tasări diferențiate a fundațiilor. S-a arătat că structura bisericii este deformabilă (flexibilă / multiplu nedeterminabilă) și în anumite limite, poate prelua astfel de tasări. În urma calculelor de încărcare și ținând cont de tipul solului, a fost aleasă o variantă de compromis. Fundația propusă (și executată) prin proiect, are o înălțime totală de 35cm din care minim 25cm sub cota pavajului exterior bisericii și o lățime minimă la partea inferioară de 52cm. Aceasta este realizată din trei rânduri de lespezi de piatră de carieră cu două fețe alese (asize), țesute „uscat” (fără mortar), având șase zone adâncite, acolo unde se concentrează eforturile de descărcare statice ale bisericii. Prin această fundație substratul arheologic a fost salvat, iar fundația realizată este total reversibilă pentru alte viitoare intervenții. Problema infiltrării apei la aceste noi fundații a fost rezolvată tot cu o soluție tradițională în colaborare cu colegii peisagiști²¹⁵. A fost realizat un dren înspre zona înaltă a terenului din nordul bisericii. Canalul de drenaj este construit dintr-un sistem trilitic de lespezi de piatră, acoperit cu bolovani (piatră spartă de carieră) și un strat vegetal superior. Pavajul a fost realizat din piatră locală de carieră pe un pat de nisip de 5 cm grosime și o fundație drenantă de piatră spartă (criblură) de 10-15cm grosime, peste terenul natural argilos. Terenului natural i-a fost realizată o pantă spre dren (pe latura nordică) respectiv spre vale (pe latura sudică). La toate aceste intervenții, punctul de vedere al meșterilor pietrari a fost unul foarte important în alegerea pietrei, adoptarea tehnicii de așezare și anumite detalii constructive. De asemenea detaliul în care talpa de lemn reazămă pe fundația de piatră a fost discutat și cu bioloaga echipei²¹⁶, pentru a evita pătrunderea apei și ventilarea tălpilor. Conform articolului 3 din *Principii de conservare ale structurilor istorice din lemn (Mexic, 1999)*²¹⁷: *O strategie coerentă de monitorizare și întreținere periodică este crucială pentru protecția structurilor istorice de lemn și păstrării importanței lor culturale*, biserica a început să fie monitorizată topografic din punct de vedere al tasărilor fundațiilor. În funcție de rezultate sperăm ca în timp, să se poată schimba practica valabilă astăzi, de folosire a fundațiilor de beton armat pentru bisericile vechi de lemn.

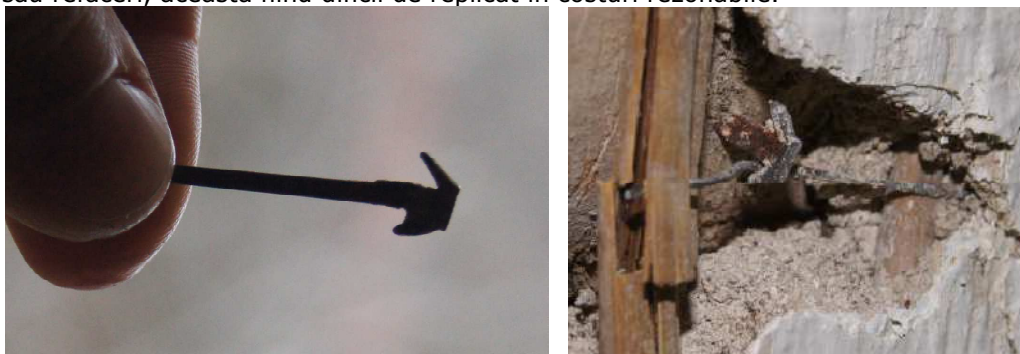
- Tencuiala provine din perioada interbelică, fiind realizată cu materiale industriale specifice perioadei respective, care astăzi nu se mai găsesc pe piață (ex. cuie speciale pentru sârmă care fixează suportul de trestie). În cazul unor reparații sau refaceri, aceasta fiind dificil de replicat în costuri rezonabile.

Fig. 68 – Cuie industriale speciale folosite în perioada interbelică, pentru prinderea sârmei ce fixează trestia, suportul pentru tencuiala de var. Foto echipa Biserici Înlemnite 2019

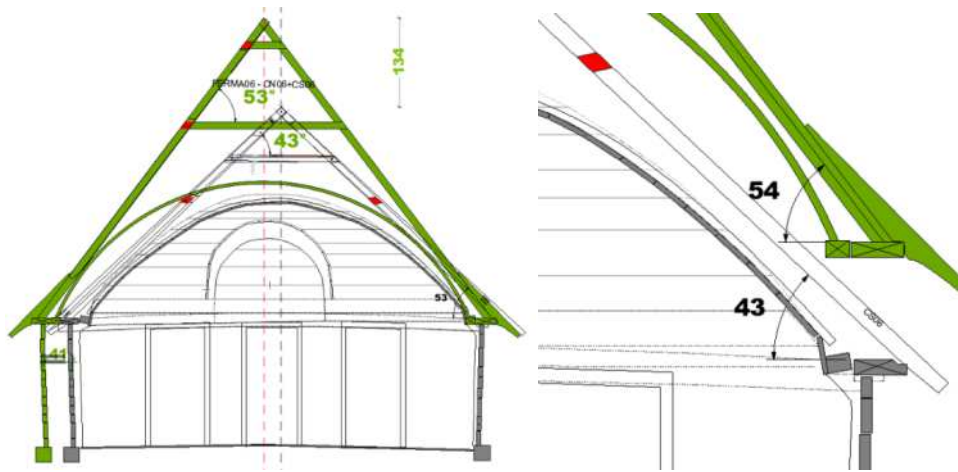
Fig. 73 – reconstituirea în secțiune transversală a vechiului unghi al acoperișului și al gabariturii mai lat bisericii (culoarea verde), suprapus peste secțiunea existentă (gri) / reconstituirea vechiului detaliu de steașină (verde) detaliul existent (gri). Original

Modificarea s-a datorat trecerii la o învelitoare de țiglă tot în perioada interbelică, aceasta solicitând o înclinație mai mică a pantei acoperișului.

Dovadă stau două fotografii istorice găsite în arhiva I.N.P.²¹⁹ și informația privind cheltuielile pentru achiziționarea țiglei, găsite în registrele bisericii. Această intervenție a provocat cele mai mari probleme structurale bisericii, datorită greutateii considerabile a țiglei și scăderii unghiului șarpantei.

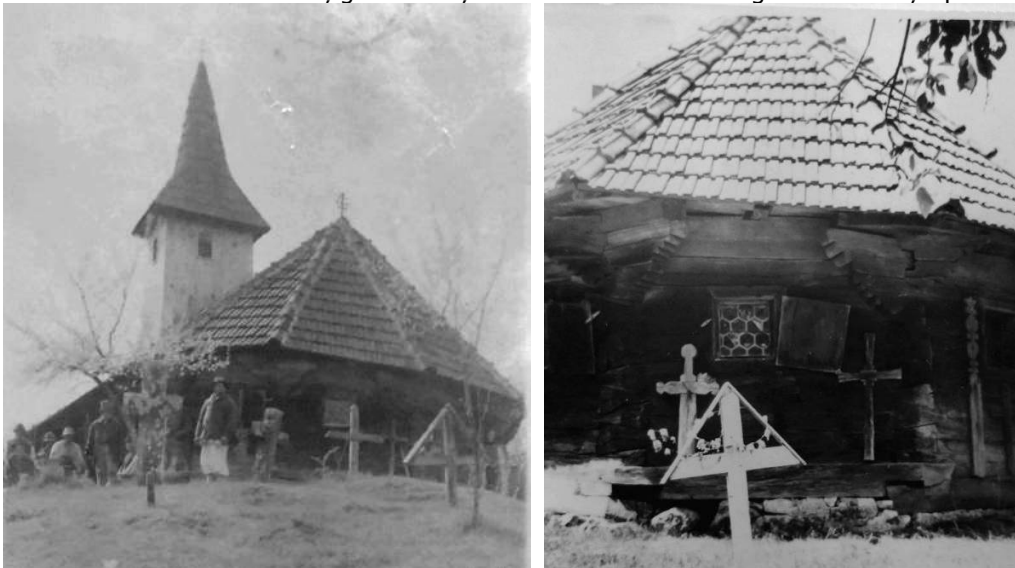
Fig. 74 – Biserica din Crivina de Sus, după lucrările din perioada interbelică. Foto: cca.1936, arhiva INP./ Detaliu absida altarului. Geam cu sticlă rotundă. Foto: cca. 1968, arhiva INP.

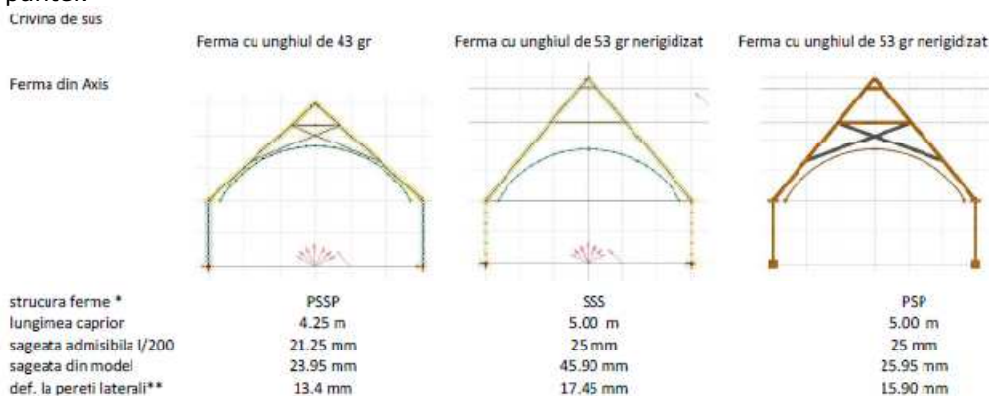
Fig. 76 – Modelări ale celor două unghiuri ale șarpantei în programul AxisVM, Irod M srl, ing. Dorottya Makay și echipa

S-a ajuns la concluzia că principalul argument pentru adoptarea uneia dintre cele două soluții este cel structural și anume care tip de șarpantă se comportă mai bine static și care implică cele mai mici riscuri în timp pentru monument. Astfel colegii structuriști au realizat și modelul structural al șarpantei vechi (54°) și au supus aceste două modele acțiunii gravitaționale, a seismului și vântului. Concluzia a fost că deși modelul precedent descarcă mai bine gravitațional, implicând împingeri laterale mai mici, la acțiunea vântului (care este cel mai mare risc) se comportă mai bine forma actuală (suprafața expusă și presiune vântului pentru unghiul existent este mai mică). Trebuie menționat că pentru ambele modele a fost considerată o învelitoare de draniță și ambele structuri au fost rigidizate cu elemente diagonale suplimentare introduse între căpriori (clești de tipul crucii *Sfântului Andrei*). Astfel a fost argumentată păstrarea unghiului existent al șarpantei.

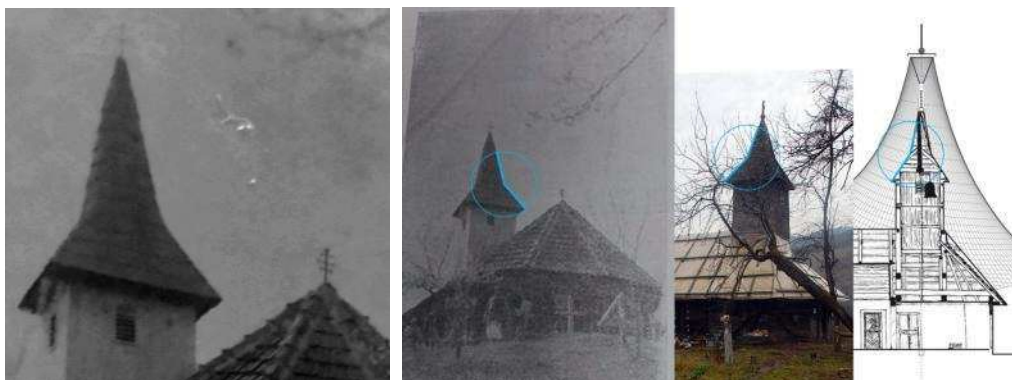
O problemă similară la care decizia a fost însă diferită, a fost legată de **șarpanta coifului turnului**. Crucea care s-a găsit montată peste coif era mai recentă (probabil 1969), fiind realizată din tablă zincată, materialul fiind corodat în profunzime. Montajul ei s-a realizat prin introducerea cca. 50cm a stâlpului central al șarpantei turnului în piciorul acesteia. În fotografia din 1936 din arhiva I.N.P., se vede poziția în care erau montate vechile cruci din fier lucrat manual. Crucea pe care am găsit-o montată peste altar, era de fapt crucea turnului, iar cea de-a doua cruce, care a fost găsită în podul bisericii, era crucea montată în locul acesteia. Această dovadă fotografică însoțită de prezența celor două cruci vechi, a constituit argumentul că trebuie să se revină la situația anterioară. La montajul crucii de tablă, meșterii au modificat unghiul coifului turnului, coborând căpriorii ce formează vârful, pentru a lăsa stâlpul central mai lung, introducându-l în piciorul noii cruci de tablă. Dovadă pentru această modificare îl constituie și studiul fotografic²²⁰, prin care s-a demonstrat că vârful coifului turnului actual este cu cca. 40-50 cm mai scund decât cel din perioada interbelică.

Fig. 77 – Poziția crucilor vechi în 1936, arhiva INP / studiul fotografic care arată că înălțimea coifului este cu cca. 40-50cm mai scund, dr.arh. Micșa Ovidiu

Montajul crucii vechi se făcea prin introducerea piciorului acesteia ascuțit în interiorul stâlpului central al turnului perforat la partea superioară. În consecință dacă se dorea remontarea crucii vechi, trebuia crescut unghiul căpriorilor pentru a atinge din nou vârful stâlpului central. Prin proiect s-a propus realizarea acestei modificări cu ajutorul unor *distanțieri* montați peste căpriori. La dezvelirea draniței vechi a turnului din timpul șantierului (mai 2019) s-au găsit subdimensionări și degradări biologice ale căpriorilor și a elementelor de suport, astfel că structura coifului a fost trebuit refăcută intergral, revenindu-se astfel la forma anterioară.

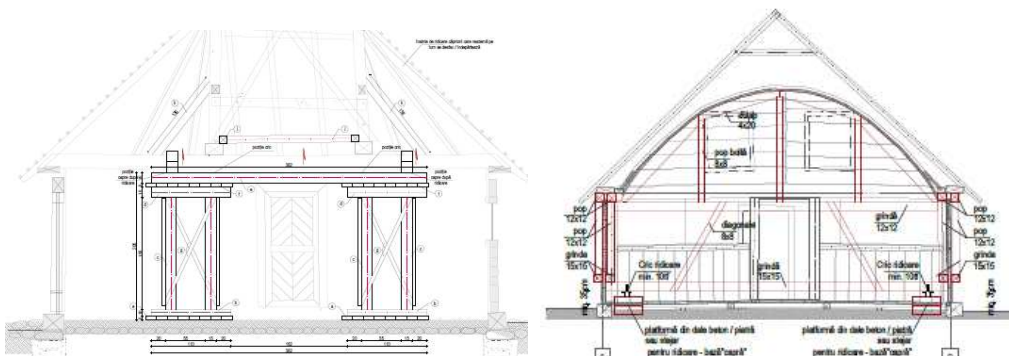
Fig. 81 – Eșafodajul de rezemare și ridicare a turnului / Schița de rigidizare a corpului bisericii și a bolții. Extras din proiectul tehnic realizat de către firma Irod M srl, ing. Dorottya Makay și echipa 2018

Cea mai dificilă provocare a șantierului, încă din faza de proiect a fost realizarea sistemului de liftare. Biserica are o structură ce combină sistemul *în cheotoare* (*bolckbau / structură din bârne*) folosit pentru absidele altarului și pronaosului și sistemul *în căței* (*fachwerk / cadre din lemn cu dulapi în ecluză*), pentru partea centrală a bisericii (naosul). Sistemul *în căței* nu este contravântuit (fiind articulat), astfel încât nu este posibilă liftarea bisericii fără sisteme de rigidizare. Nu s-au găsit în literatura de specialitate descrise cazuri similare, de ridicare a unor astfel de structuri. Soluția tehnică a rezultat din discuțiile echipei de structuriști cu meșterul Nicolae Toader și astfel adaptarea soluției tehnice pregătite la nivel de proiect la posibilitățile logistice și tehnice ale executaților. S-a propus realizarea unei structuri de rigidizare exterioare și interioare bisericii care să lege între ei pereții bisericii și să sprijine bolta. Biserica a fost ridicată cu ajutorul cricurilor hidraulice. La realizarea structurii de rigidizare, discuțiile între meșteri și structuriști au continuat până la găsirea unei soluții optime, de fapt un compromis între structura amplă propusă de structuriști și varianta minimală propusă de meșteri.

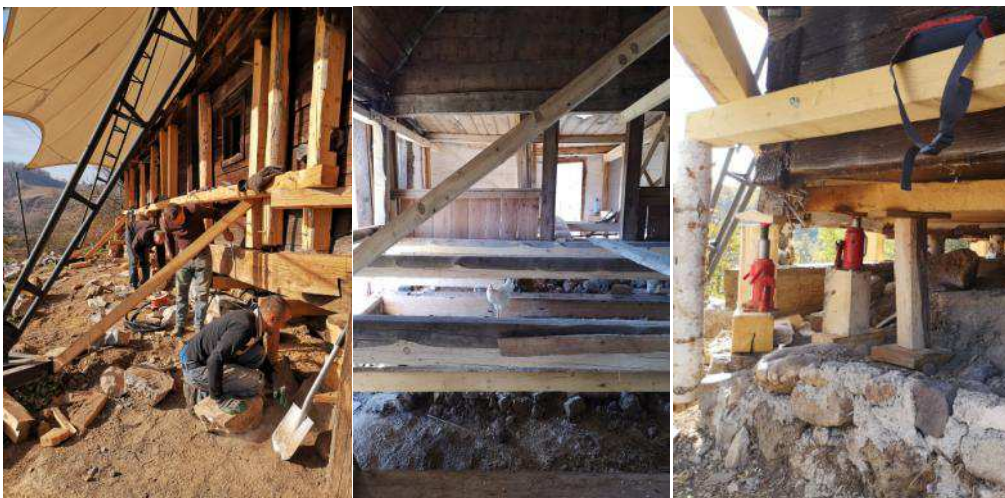
Fig. 82 –Structura exterioră de rigidizare / Structura interioară de rigidizare / Ridicarea structurii de rigidizare cu ajutorul cricurilor hidraulice. Foto echipa Biserici Înlemnite 2019

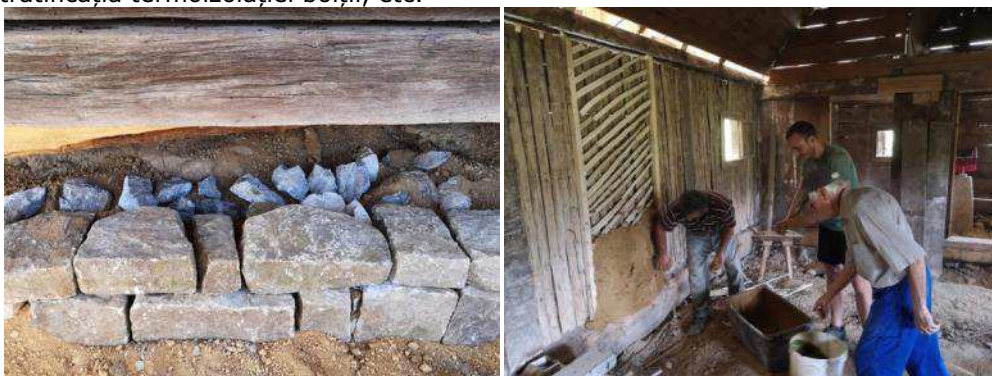
Fig. 84 –Modul de realizare a fundațiilor, cu stratul ventilat în interior / Realizarea probelor de tencuială de pământ pe suportul de nuiete de alun. Foto echipa Biserici Înlemnite

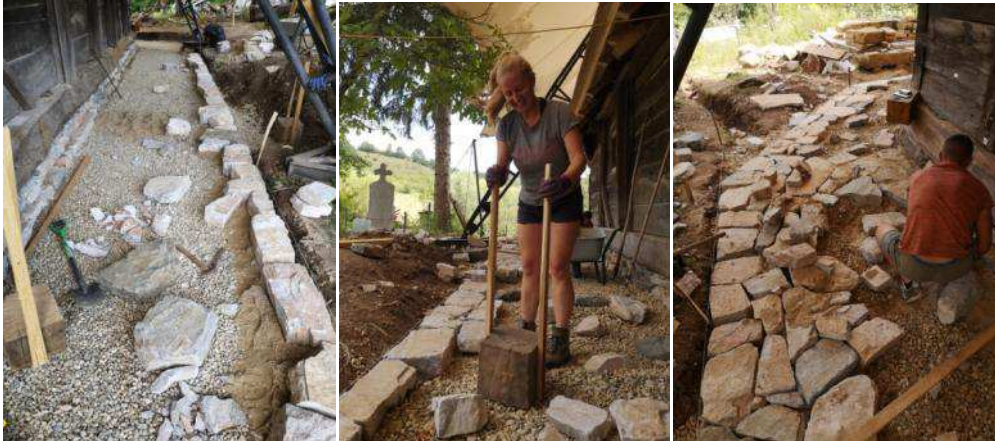
Fig. 85 –Etape din realizarea pavajului perimetral bisericii în timpul workshopului din vara anului 2019. Foto echipa Biserici Înlemnite

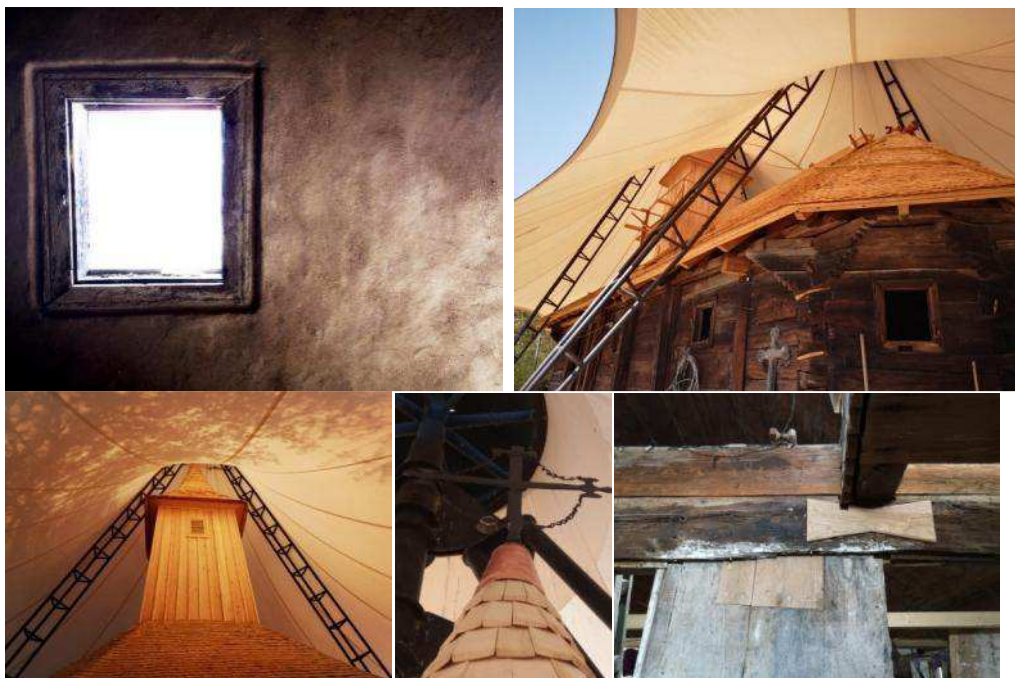
Fig. 86 Tencuiala se oprește într-un nut în jurul tâmplăriei. / Detaliul de streășină / Montarea „în evantai” a scândurilor pe tamburul, trunchi de piramidă, al turnului. / Detaliul de vârf al turnului și racordul dintre crucea și draniță / Detalii de plombare văzute dinspre altar. Foto echipa Biserici Înlemnite 2019

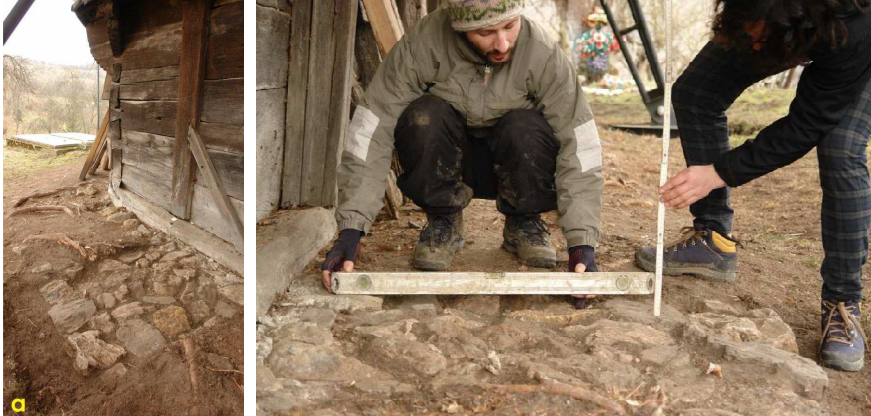
Primul sondaj din jurul bisericii, pavajul sub stratul vegetal și înclinația pavajului

În urma sondajului arheologic s-a constatat creșterea cu 5-10 cm a terenului natural în zona perimetrală bisericii și astfel tălpile erau afundate în sol.

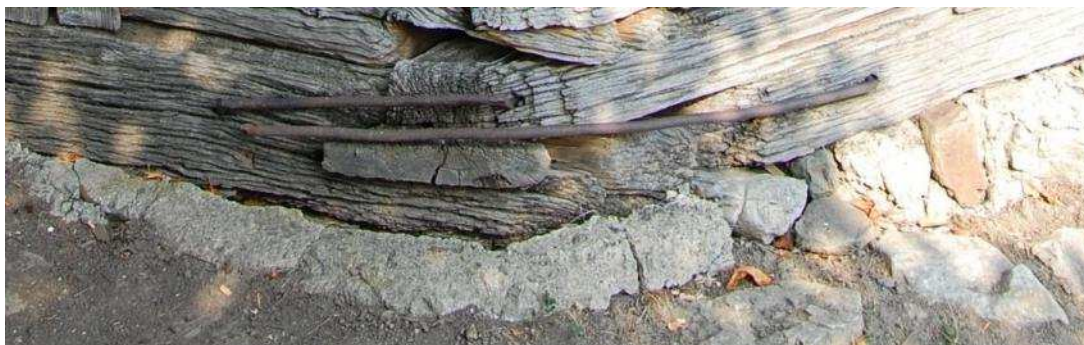
Peste acest teren îmbunătățit a fost așezat un rând de pietre plate de carieră și de râu peste care s-au așezat tălpile bisericii. În sondajul exterior nr.1 s-a constatat o subfundare în zona căteilor (ax. 7-B) reprezentând probabil o intervenție ulterioară (având o linie de demarcație între cele două tipuri de sol introdus), probabil când s-au constatat tasări perimetrare bisericii.

De asemenea se poate vedea o superficială acoperire cu mortar de ciment a fundației de piatră, aceasta fiind probabil o intervenție recentă.

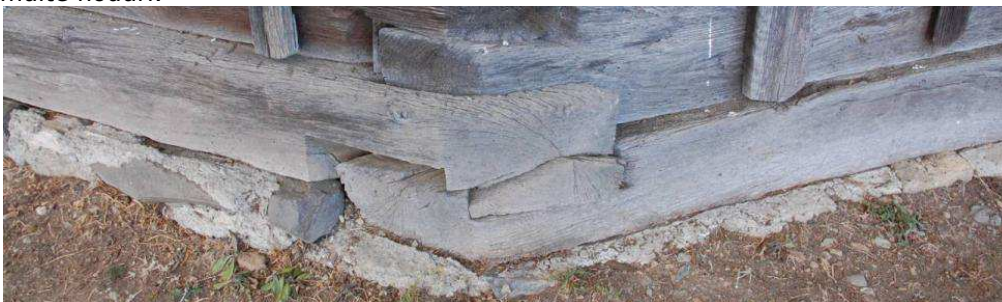
De asemenea în cazul tălpilor vechi s-a constatat ruperea opritorului la mai multe noduri.

Ruperea opritorului și deplasarea tălpilor

De asemenea se propune **sectionarea și continuizarea** tălpilor vechi care au opritoarele rupte la intersecția axelor: 1-1A, 8S-8SB, 8N-8NB, A-1A. Aceste elemente se vor realiza din gorunii deja doborâți și vor fi de asemenea prelucrate manual.

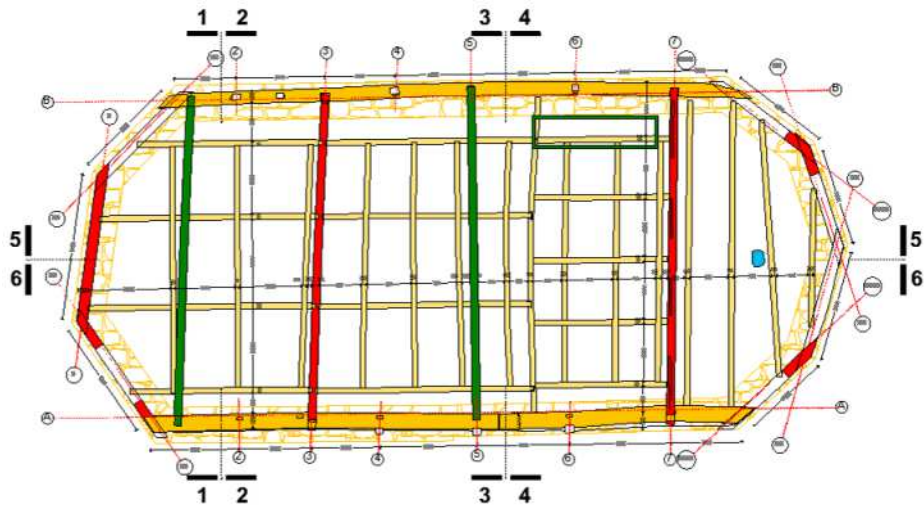
Intervențiile asupra tălpilor / detaliu de legătură cu tălpile noi transversale

Înlocuirea: tălpilor transversale (axele 3 și 7), tăpii vestice (axul 1), tălpilor longitudinale (axele A și B). Acestea se vor realiza din gorunii deja doborâți în luna februarie (pe timp de lună nouă în scădere), și vor fi prelucrați manual prin cioplire cu secura și cu barda.

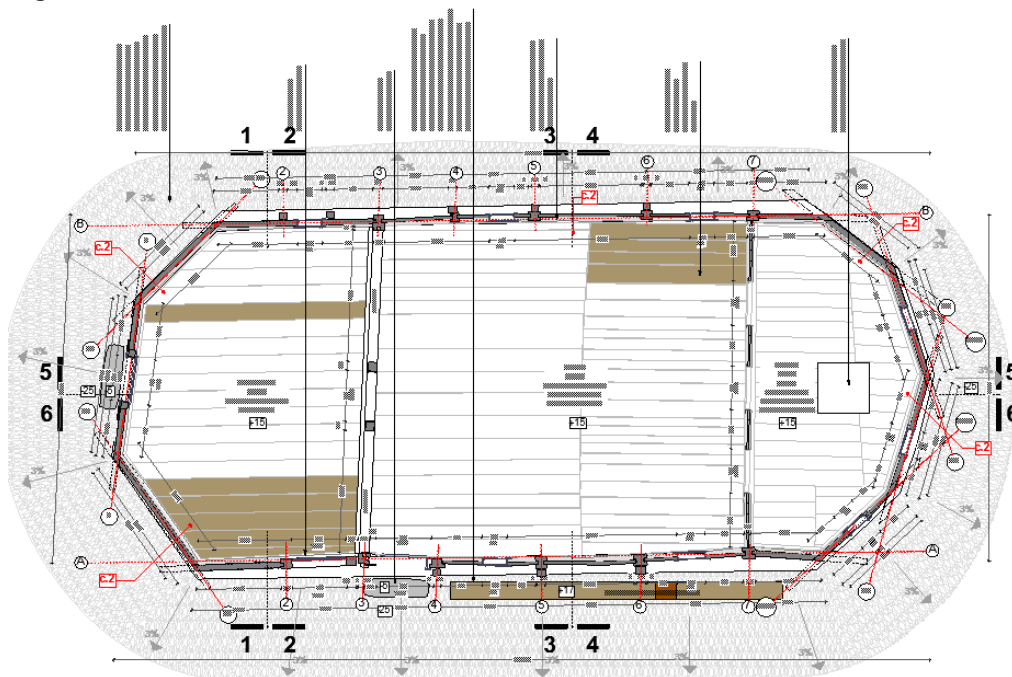
Stare podelelor de molid (sf. de secol XIX - înc. de secol XX) este în mare parte bună, în schimb dulapii și grinzile suport realizate din rășinos sunt complet degradate.

Podelele care se propune a fi înlocuite

Elementele de pardoseală care vor înlocui elementele degradate, se vor realiza după dimensiunea celor originale.

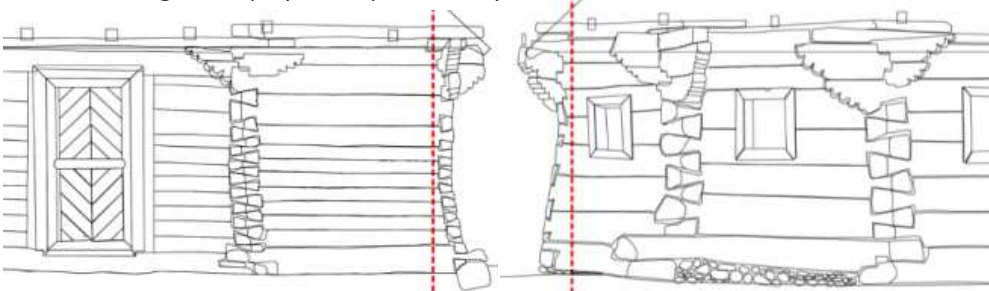
Alte deformații ale corpului bisericii au apărut datorită amplasării turnului, coborârea unghiului șarpantei și tasarea perimetrală.

Sarcini gravitaționale rezultate din încărcări ale structurii turnului au dus la deformarea în plan vertical și înflorirea pereților pronaosului, mai ales în zona pn-SV

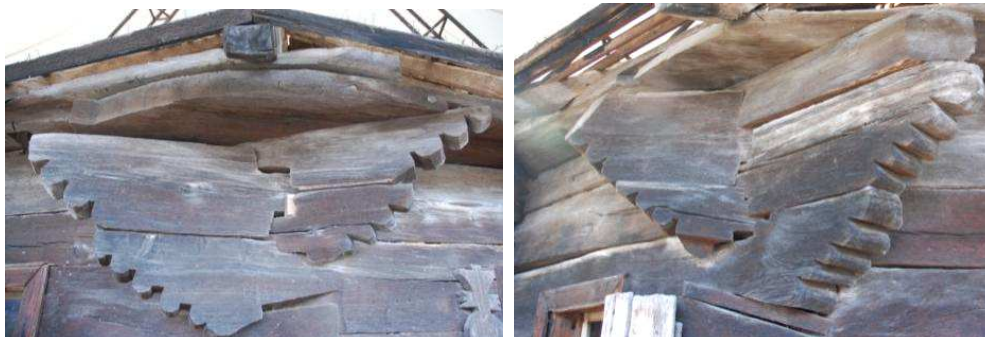
Se observă **retezarea capetelor consolelor** după direcția streășinei acoperișului. Lățimea streășinei a scăzut, odată cu modificarea unghiului acoperișului modificându-se detaliul de alcătuire al streășinei șarpantei (care s-a redus în lățime) iar sistemul de rezemare al căpriorilor pe cosoroabe s-a modificat. Inițial aceștia au fost cepuiți în cosoroabă iar acuma reazămă pe muchia cosoroabei. Concomitent s-au apropiat cosoroabele de pereți (ipoteză întărită de prezența urmelor de sfredel pe latura superioară a consolelor în exteriorul acestora, găuri ce nu mai sunt folosite).

exemplu de console (aripi) : colțul: dintre a-NE și a-SE (stânga) dintre a-SE și a-SSE (dreapta)

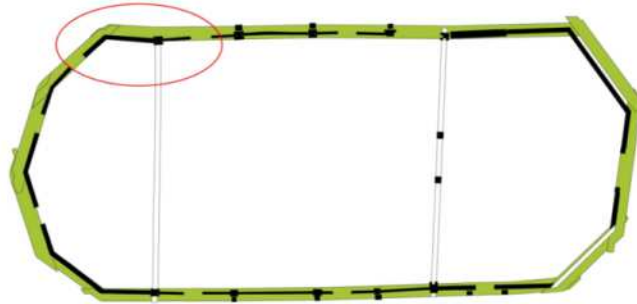
O altă problemă majoră la nivelul corpului bisericii este **ruperea legaturii transversale** de pe axul 7 între talpa superioară sudică și cea nordică datorată ruperii opritorului grinzii transversale în porțiunea sudică. Această rupere s-a produs datorită împingerilor laterale generate de șarpanta bisericii, posibil atunci când biserica a fost acoperită cu țiglă și suplimentar încărcare din zăpadă / vînt. Datorită acestei rupturi întregul perete de pe axul A între axele 7-8 este împins spre exterior.

ruperea legăturii dintre axul 7 (grinda transversală) și axul A (talpa superioară sudică)

- Pentru a lega pe axul 7, tălpile superioare (axele A și B) se propune fie continuizarea grinzii transversale și legarea acesteia de talpa superioară sudică, sau introducerea unui tirant metalic între cele două tălpi superioare (sudică și nordică) în dreptul axului 7.

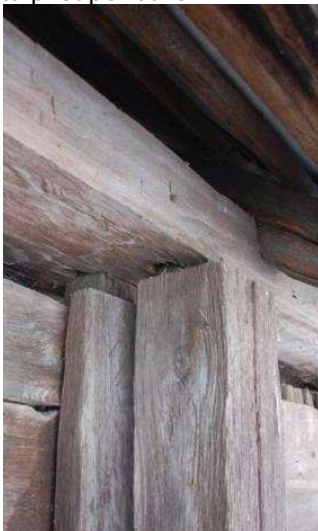
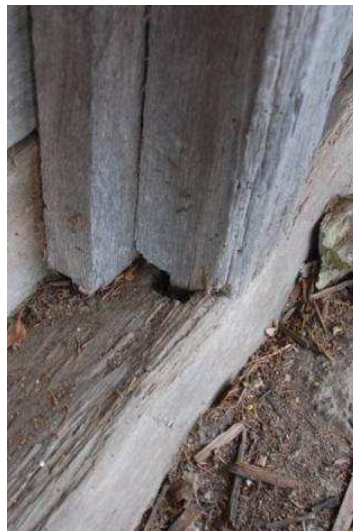
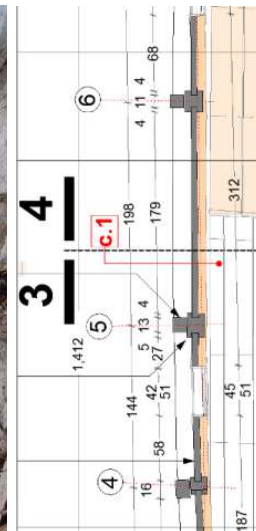
Pe zona naosului se constată **dublarea căteilor** în exterior, amplasați pe cele două tălpi inferioare mai late, probabil fiind realizate odată cu aceștia. Rolul acestor căței dublați este de a împiedica rotirea celor două tălpi superioare datorită împingerilor și a proastei rezemări, mai recente, a șarpantetei bisericii pe cele două tălpi superioare.

- Se propune **păstrarea dublării căteilor** care să rezeme pe tălpi noi longitudinale (axele A și B) de aceeași lățime ca acele actuale, sau dacă diametrul buștenilor nu va permite aceasta, se propune rezemarea parțială a căteilor dublați pe noile tălpi.

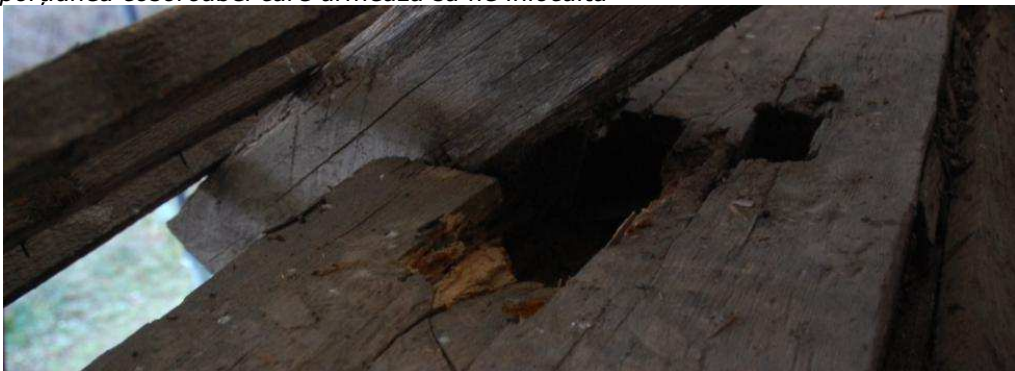
Talpa longitudinală sudică (axul A) este degradată pe cca. 3m pe latura vestică între exele 2 și 4.

- **Înlocuirea porțiunii degradate** dintre axele 1-4 a cosoroabei sudice (axul A) prin continuizare cu un element tot de frasîn, prelucrat manual în bardă.
- **Strângerea cosoroabelor în poziția inițială.**
- **Fixarea acestora de console** (pereți) cu ajutorul șuruburilor pentru lemn, introduse de sus în jos.

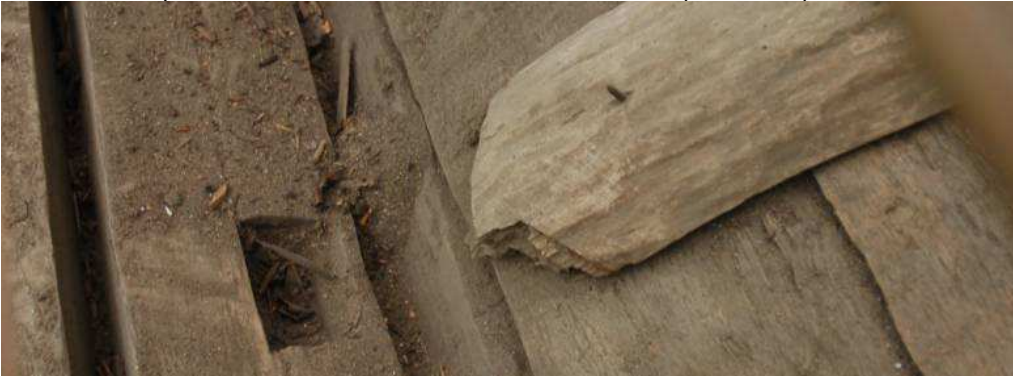
ruperea legăturii dintre arcele bolții și grinda boltii

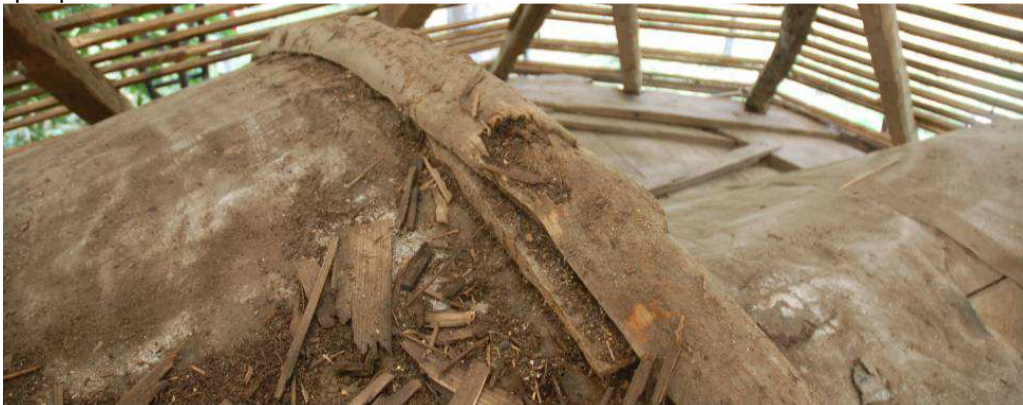
Arcul estic (axul 7) este cel mai deteriorat d.p.d.v. biologic, datorat infiltrării apei pluviale.
