**SALVGARDAREA BISERICII
MONUMENT DE LEMN DIN
CRIVINA DE SUS.
ROLUL ARHITECTULUI ÎNTR-UN
PROCES MULTIDISCIPLINAR**

Teză destinată obținerii
titlului științific de doctor arhitect
la
Universitatea Politehnica Timișoara
în domeniul ARHITECTURĂ
de către

arh. Vladimir Obradovici

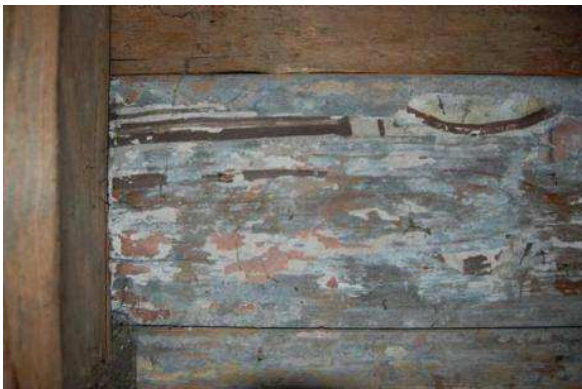
Pe **timpanul vestic** al bolții peste naos scândurile sunt din lemn de rășinos unele scânduri sunt pictate pe spatele acestuia, de asemenea acestea sunt numerotate pe fața dinspre naos. Stâlpii ce țin timpanul sunt ascunși (poziționați în spatele acestuia). Acești stâlpi sunt refolosiți, inclusiv avem refolosit un stâlp funerar dispus cu capul în jos

pictura de pe spatele timpanului (axul 3), numerotarea de pe fața interioară, stâlpul funerar

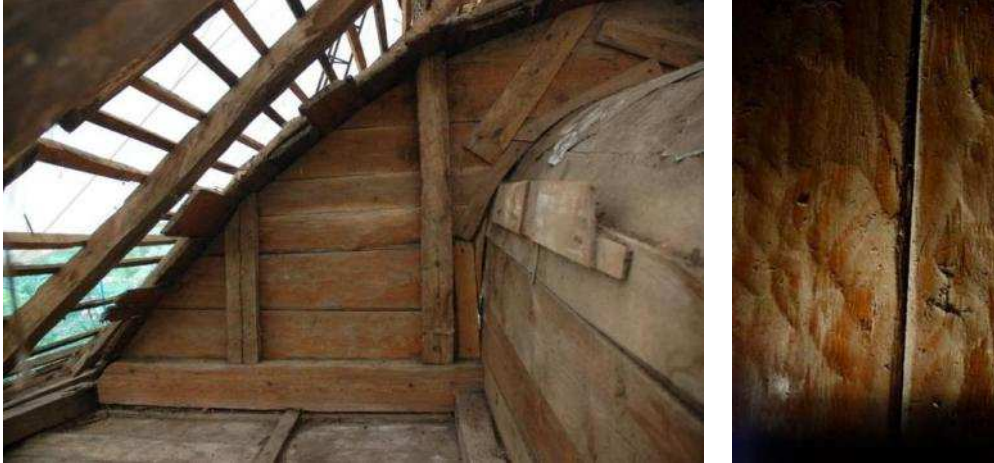
Pe **timpanul estic** al bolții peste naos (axul 7), scândurile nu par să fi fost pictate, sunt prelucrate mai rudimentar, cu cuțitoiul pe interior / și barda pe exterior. Timpanul conține o grindă de rășinos dispusă peste grinda structurală

transversală dintre naos și altar (ce leagă biserica). Aceasta nu are rol structural doar ca suport pentru stâlpii ce susțin scândurile timpanului dintre naos și altar.

sistemul structural al timpanului bolții (axul 7), grinda suplimentară inferioară, prelucrarea spatelui scândurilor ce compun timpanul

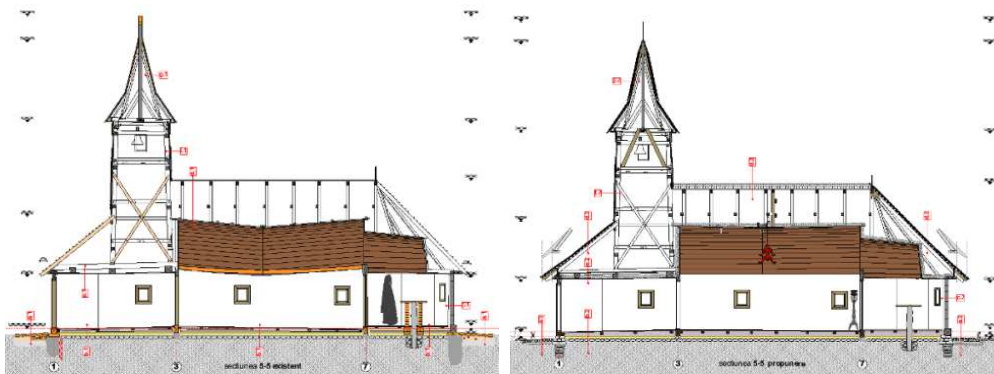
Scândurile ce compun bolta au **prinderile degradate** în zona arcului central, datorită infiltrației apei pluviale.

bolta în situația existentă și în cea propusă

- **Liftarea bolții** prin ridicarea grinzilor acesteia în pozițiile inițiale și prinderea lor mecanică de tâlpile superioare longitudinale (axele A și B).
- **Dublarea arcului central** al bolții cu două arce romanate de-o parte și de alta, realizate fiecare din două rânduri de segmente de dulapi de molid, pentru a întări zona centrală a bolții
- **Crearea unor piese de legătură din stejar**, între arcele (jumătate de mesteacăn și grinzile bolții)
- **Întărirea zonei superioare a arcului de pe axul 7** printr-o piesă de stejar superioară prinsă mecanic de arcul existent.
- **Termoizolarea bolții** și a tuturor tavanelor și timpanelor superioare cu saltele de cânepă de 10cm grosime, agrementate și protejate împotriva prafului și a guano-ului liliecilor cu o folie anticondens, care va servi totodată pentru colectarea guano-ului.

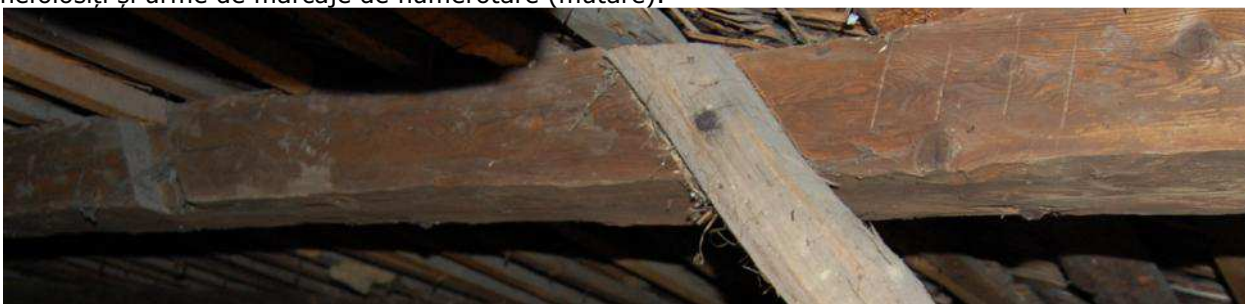
Din urmele de cepuire în cosoroabe (tălpile superioare) rezultă că **pasul vechilor căpriori** era mai rar ca cel actual 1,2-1,5m. De asemenea studiind fermele șarpantei am constatat două tipologii de căpriori unii din rășinos, mai atent lucrați (alt fel de îmbinare superioară prin furca), care conțin și alte urme de clești nefolosiți și urme de marcaje de numerotare (mutare).

S-a ajuns la concluzia că aceste ferme sunt cele mai vechi, iar urmele înclinate ale foștilor clești ne-au dat unghiul vechii șarpante. De asemenea din studierea arhivelor a rezultat că la înc. sec.al XX-lea biserica a fost acoperită cu țiglă, și astfel presupunem că în cadrul acestei schimbări, a fost **coborât unghiul**

șarpantei de la 54 la 43 grde. Aceasta s-a realizat prin scurtarea capătului inferior al căpriorilor și renunțarea la vechile aruncătoare și rezemarea lor, asemeni rezolvărilor șarpantelor cu învelitoare de țiglă, prin chertare pe muchia exterioară a cosoroabei. Evident că această rezolvare nu se potrivește în cazul de față unde cosoroaba devin o consolă pe stâlpi, fiind solicitată la rotire mai ales datorită încărcărilor mari datorate învelitoarii cu țiglă. Astfel au apărut cățeei dublați la exterior, cu rolul de a prelua rotirea cosoroabelor longitudinale (axele A și B).

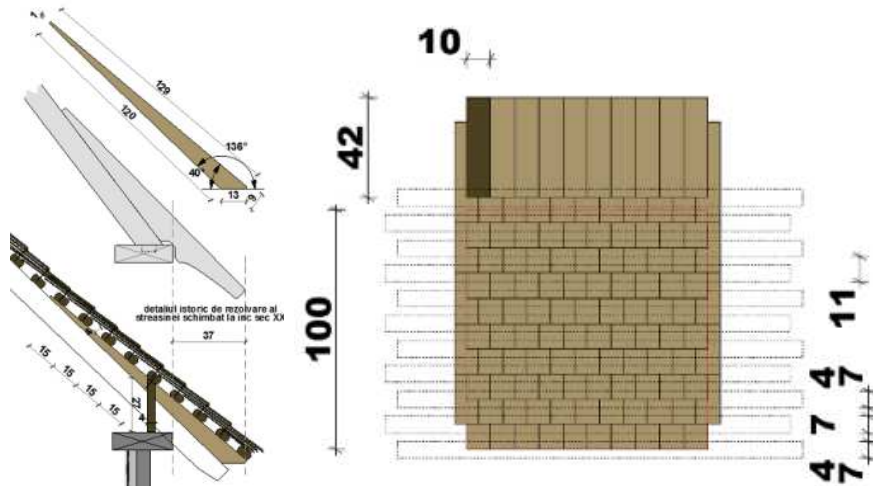
propunerea de aruncătoare care să evazeze streșina la lățimea vechii streșine

- **Înlocuirea nodului degradat** la intersecția căpriorilor de pe axul 7 cu o piesă imbinată prin continuizarea de căpriori
- **Montarea unor aruncătoare pe capetii căpriorilor** care să evazeze sarcina la dimensiunea vechii streasine

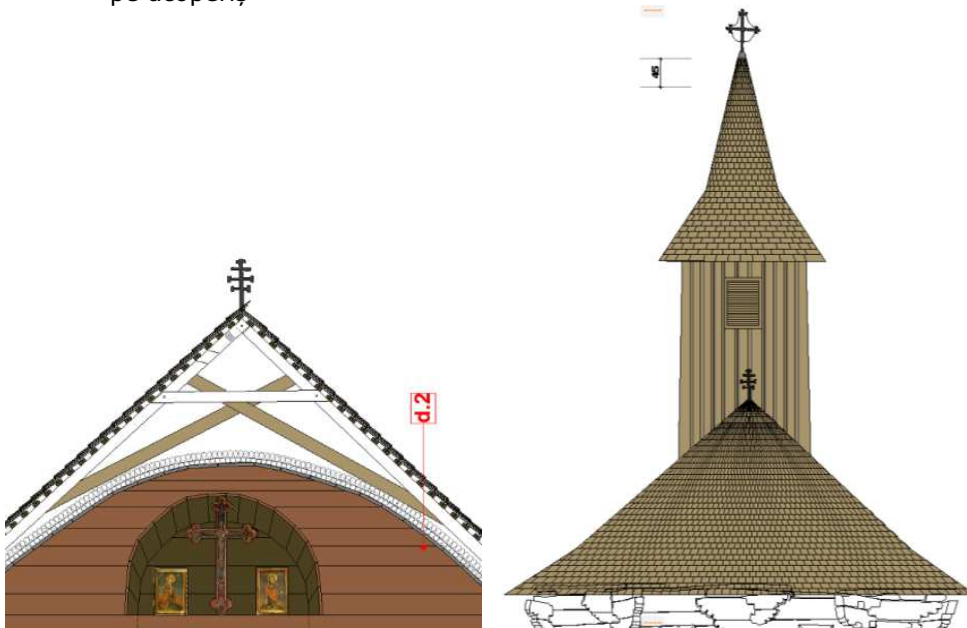
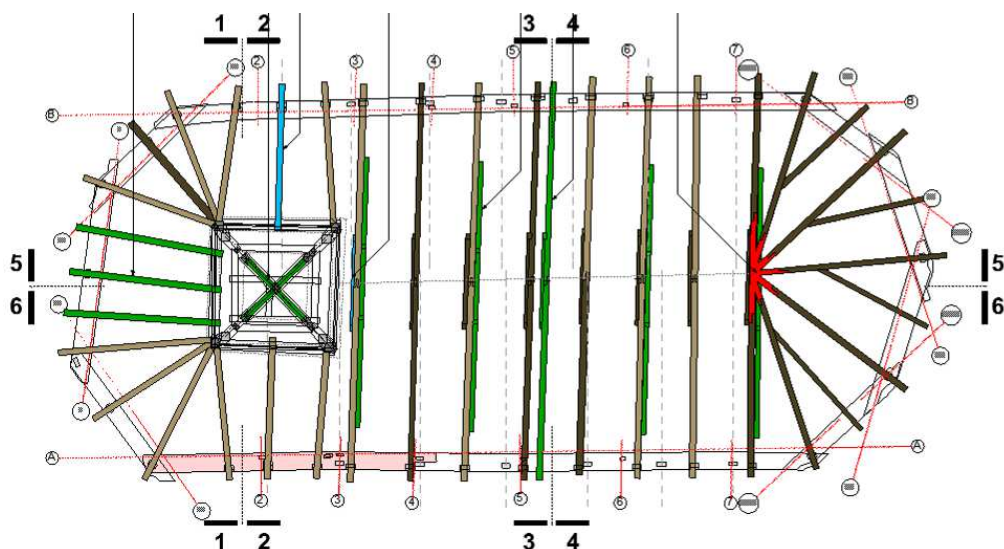
Degradările elementelor șarpantei constau în degradări biologice ale zonelor de coamă (mai ales la intersecția căpriorilor de peste altar unde avem și vechea cruce din fier forjat) și degradări ale îmbinărilor cu turnul.

intervenții la nivelul șarpantei

- **Ridicarea căpriorului** de pe centrul laturii nordice a turnului (între axele 2 și 3) în planul celorlalți căpriori, prin mutarea penei superioare de susținere

- **Refacerea stratificației acoperișului** folosind o lățuire tradițională realizată din bușteni de molid tineri, montați la pas de 11cm, ciopliți manual și o șindrilă de 43 cm dreaptă, având o grosime de peste 10mm, montată cu cui ascuns în patru straturi

- restaurarea și reamplasarea crucilor vechi în pozițiile originale de pe acoperiș

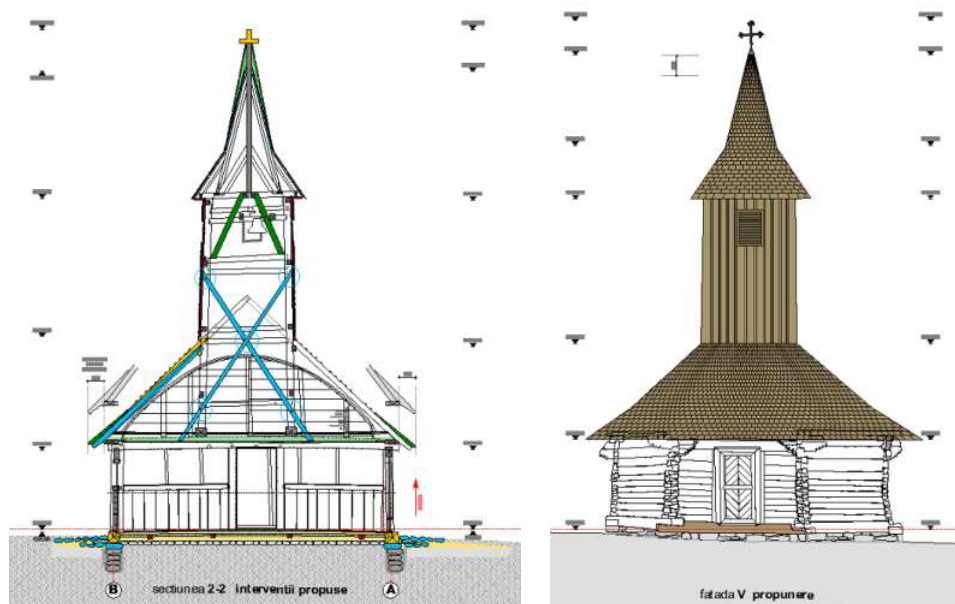
Cele patru obloane din partea superioară a tunului, după modul de prelucrare sunt recente, și sunt deteriorate.

intervențiile la nivelul turnului

- **Introducerea unor contravântuiri** la partea superioară a turnului. Acestea se vor realiza din lemn de molid, prelucrate și montate în tehnică contemporană fiind o cerință ca acestea să fie reversibile.
- **Refixarea contravântuirilor vechi** desprinse de stâlpii turnului, dacă este nevoie introducându-se piese metalice
- **Păstrarea primului stat al închiderii turnului** (scândura verticală) ca martor și aplicarea peste aceasta a unui nou strat de scândură verticală realizată după dimensiunile cele vechi (secțiune cca. 18 x 2 cm) prelucrată în tehnică contemporană (rindeluită și șlefuită). De asemenea se propune aplicarea de șipci (4,5 x 4,5cm) montate vertical peste îmbinările scândurilor.
- **Refacerea obloanelor** din partea superioară a tamburului turnului după modelul celor actuale.

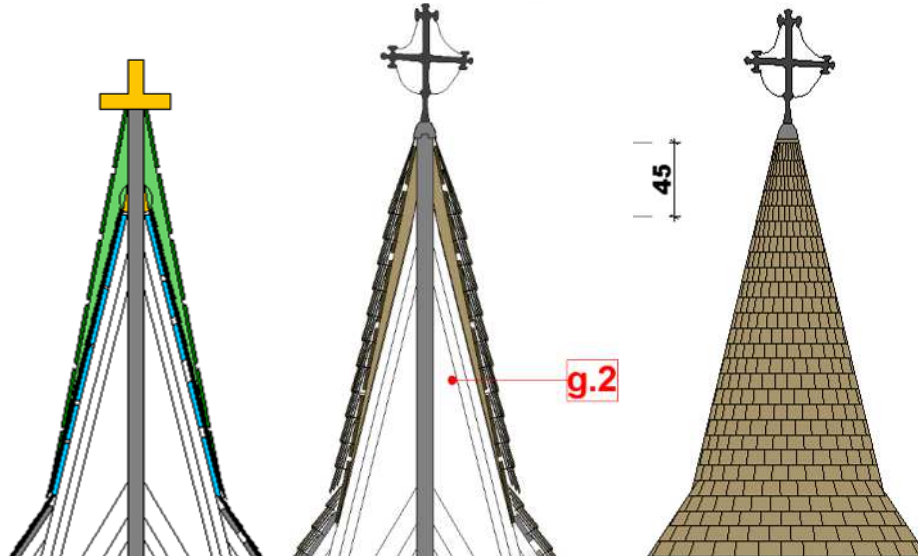
Coiful turnului este acoperit cu o șită dreaptă mărunță foarte degradată, montată pe un suport de scandură (asterală) de 2,5cm grosime.

stratificația propusă a coifului turnului, intervențiile propuse, secțiunea și vederea propusă

- **Refacerea vârfului turnului** la proporțiile inițiale prin adăugarea unor distanțieri tăiați la unghi peste care să se monteze un nou rând de astereală peste care să se monteze noua șindrilă dreaptă acoperită în patru straturi, montată cu cui ascuns.
- **Restaurarea și reamplasarea vechii cruci de fier forjat**, peste turnul bisericii montată pe un bulb de lemn introdus în stâlpul turnului. Acest bulb de lemn se propune să fie acoperit cu tablă de plumb sau cupru pentru a fi protejat în timp.
