UNIVERSITATEA "POLITEHNICA" DIN TIMIȘGARA
FACULTATEA DE CONSTRUCȚII

ING.MECEA IOAN MIRCEA

CONTRIBUȚII LA PROBLEMA ÎNȚREȚINERII ȘI REMEDIERII
DEFECTELOR ÎN CONSTRUCȚII

- 1 9 9 5 -

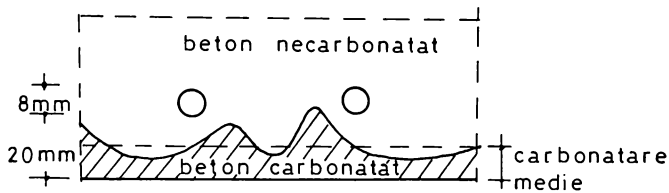
Fig.66 Schema mecanismului decarbonare a betonului

Valorile obținute prin aceste relații se consideră a fi valori medii. Adâncimea maximă de carbonatare este în general cu 5-10 mm mai mare, așa cum este indicat în figura nr.66, fiind totodată influențată de fenomenul continuu de întărire a betonului, de pori, de fisuri, etc.

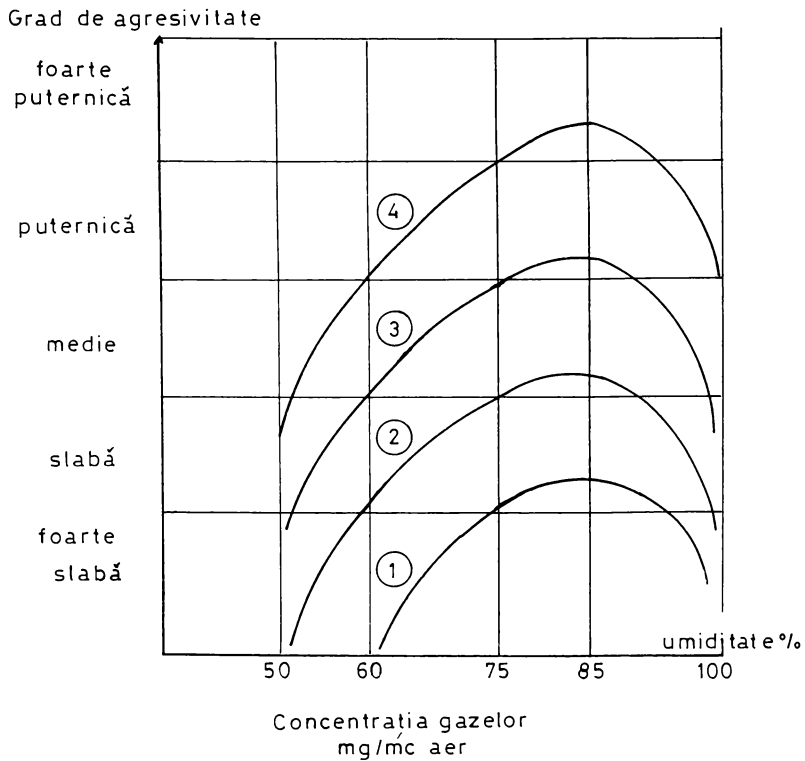
Fig.71 Corelarea dintre concentrația gazelor agresive cu condițiile de umiditate și gradul de agresivitate al acestora asupra betonului

În figura nr.71 este prezentată corelația dintre gazele agresive cu condițiile de umiditate și gradul de agresivitate al acestora asupra betonului.
