Ing. CRISTIAN OLIVIU BURADA

**CONTRIBUTII LA STUDIUL UNOR SOLUTII  
DE REMEDIERE SI CONSOLIDARE  
A CONSTRUCTIILOR AVARIATE**

**-TEZA DE DOCTORAT-**

TIMISOARA – 2006

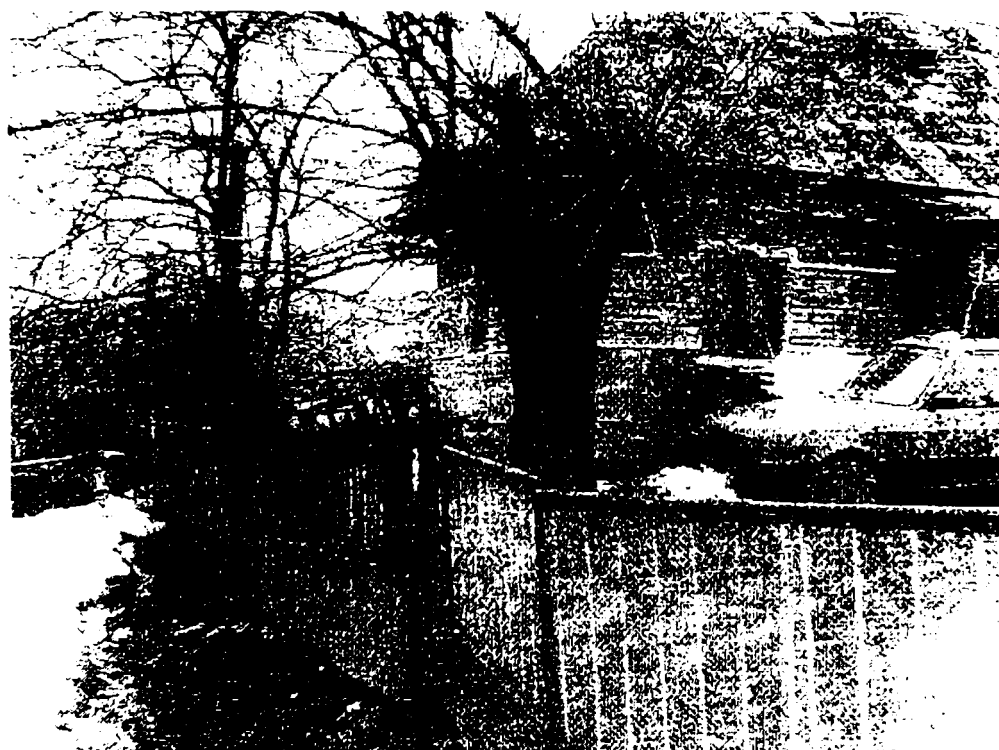
Fig. 1.10.2.3. a) Efecte ale alunecarilor de teren în zona de locuințe a Comunei Matasari Gorj.

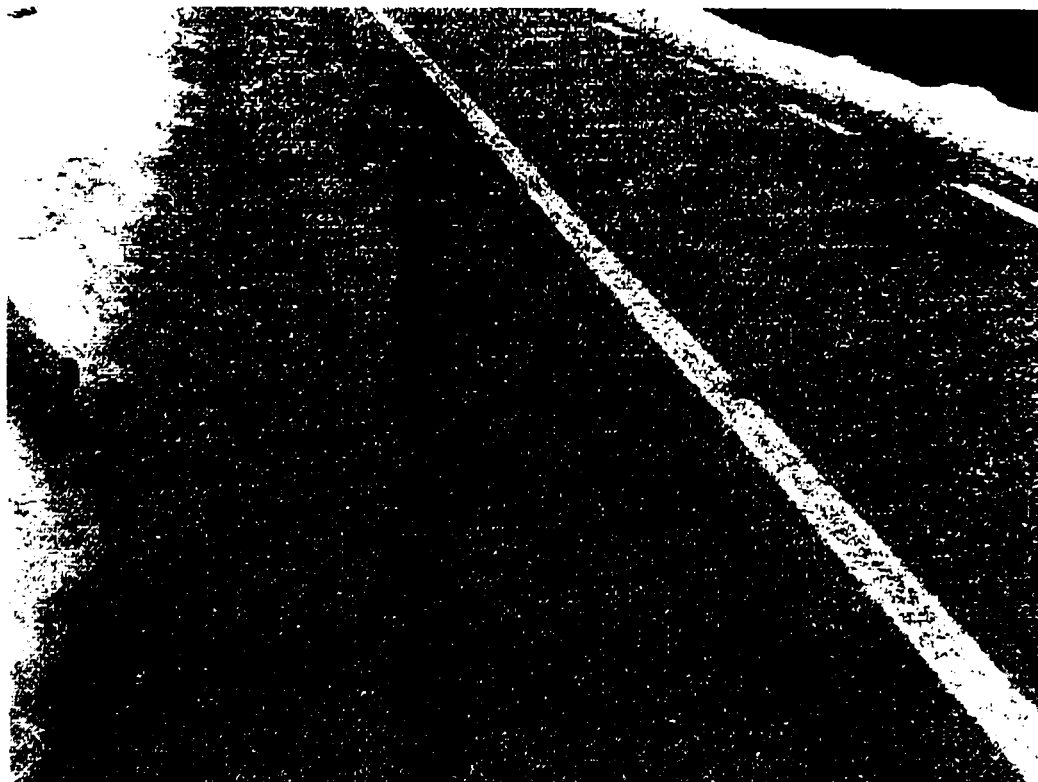
- Pe drumul comunal DC 29 km 6 + 700, drum executat în anul 2004, s-a produs o alunecare de teren pe o lungime de cca 20 m, în urma căreia s-a afectat jumătate din partea carosabilă a acestuia (s-a constatat apariția unor crăpături cu deschideri de 4-5 cm în îmbrăcămintea asfaltică și prăbușirea terasamentului din fundația drumului pe o lungime de 4-5 m).
- Pe drumul comunal DC 29 km 9+800, din cauza neamenajării sistemului de colectare a apelor pluviale, s-a produs eroziunea taluzului șanțului de colectare a apelor, precum și eroziunea terasamentului drumului în zona podețului tubular.
- Pe drumul județean DJ 675 C km 20+800, din cauza neamenajării sistemului de colectare a apelor pluviale de pe versantul sting, s-a produs eroziunea acestuia în zona podețului tubular pe o lungime de 6-7 m.

Fig. 1.10.2.5 Dc 29 Rosia de Amaradia -Ruget Km6 + 700- fisuri in carosabil datorate alunecarilor de teren .

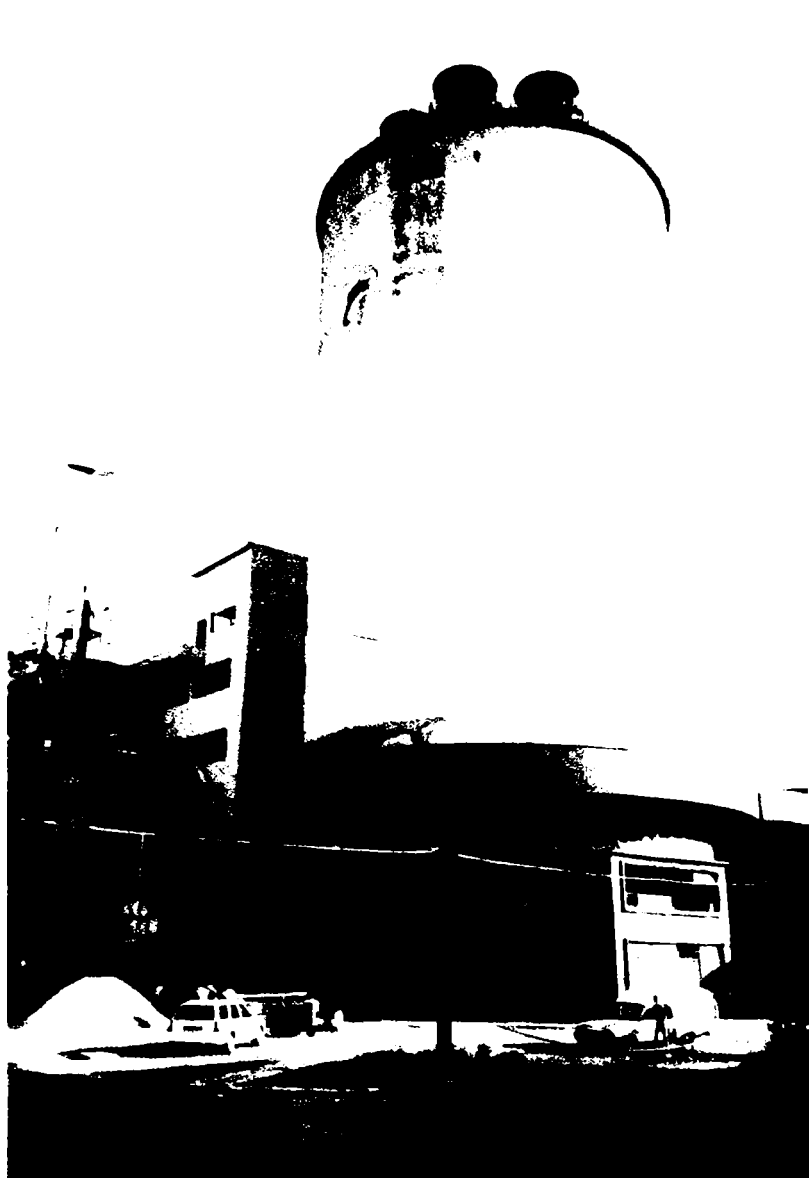
Imagini din interiorul turnului de granulare care atesta gradul de degradare a betonului din peretii glisati, datorate actiunii distructive a ureei .

Fig. 4.16.3. Vedere exterioara de ansamblu a turnului de granulare
