Ing. CRISTIAN OLIVIU BURADA

**CONTRIBUTII LA STUDIUL UNOR SOLUTII  
DE REMEDIERE SI CONSOLIDARE  
A CONSTRUCTIILOR AVARIATE**

**-TEZA DE DOCTORAT-**

TIMISOARA – 2006

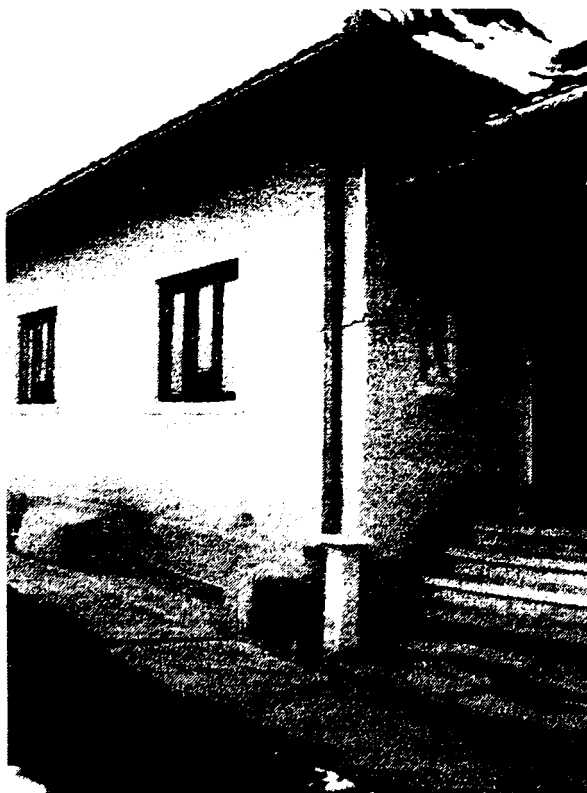
Fig. 1.10.2.4. a) Imagini cu fisuri si dislocari ale zidurilor portante, datorate alunecarilor de teren in Comuna Rosia de Amaradia, Judetul Gorj

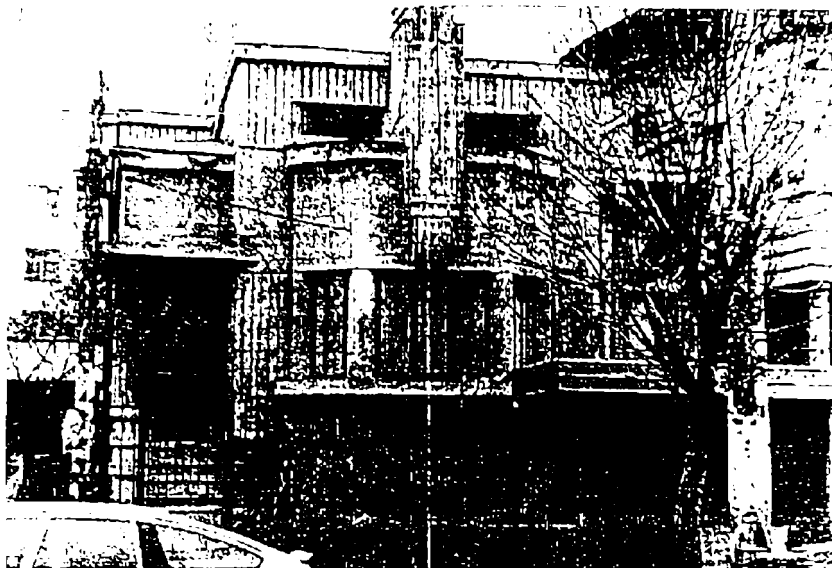
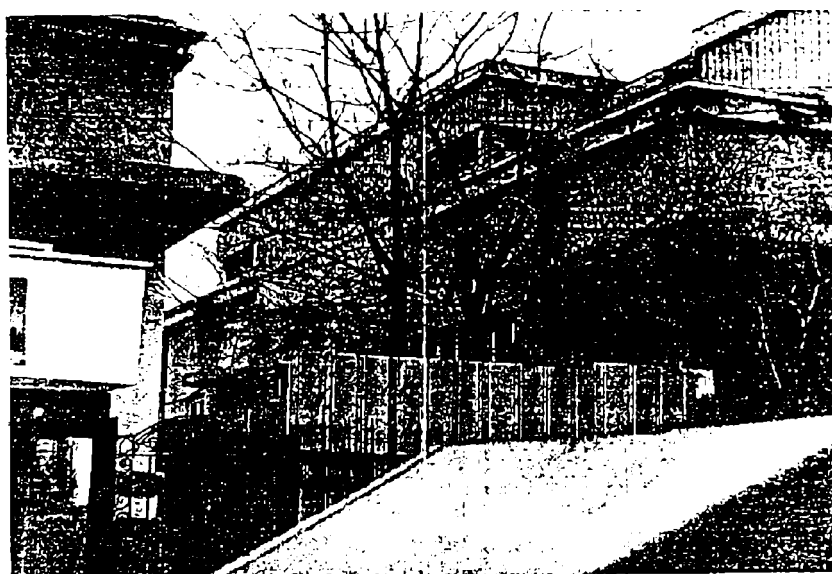
Fig. 4.1.1. Fatada principală a imobilului

- pereții portanți exteriori fisurați și avariați
- coșurile fisurate la baza
- planșeul peste pivniță deteriorat
- trotuarele deteriorate

Cauza principală a avarierii pereților este infiltrarea apelor de suprafață la fundații.

- Reparare locală a fisurilor și deteriorarilor de la pereți prin injectarea cu mortar de ciment, armarea locală cu bare din oțel, beton și plase sudate și placarea cu beton armat.
- Repararea și consolidarea coșurilor conform prevederilor normativului P2/85.
- Refacerea trotuarelor din beton armat și asigurarea îndepărtării apelor pluviale de la fundații.

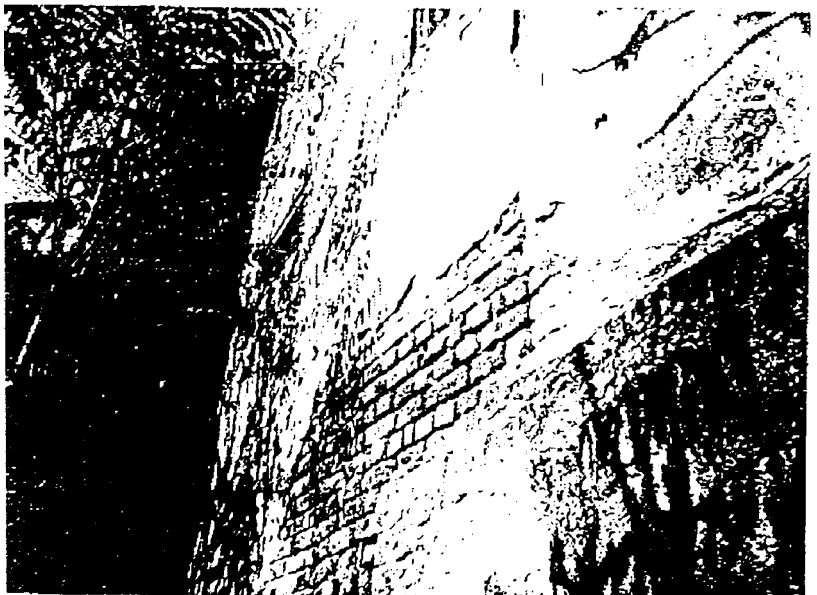
Fig. 4.6.1. Fatadele cladirii care prezinta degradari de profunzime solutionate, nici intretinerea curenta a cladirii nu s-a facut corespunzator.
